Skogduevegen 24, 2032 MAURA

**Lys & romslig enebolig |
Opparbeidet hage & dobbelgarasje

Tilstandsrapport

Befaringsdato: 20.04.2026

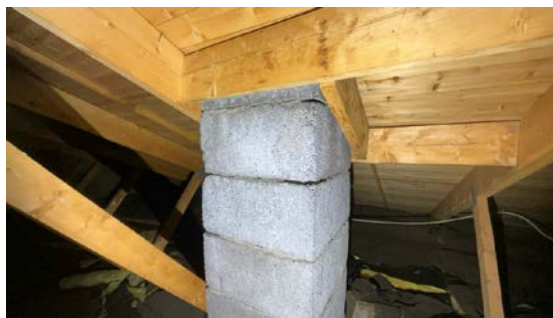
Luftlekkasjer kan føre til kondens og videre belastning av undertak samt soppdannelser der utbedrende tiltak bør utføres på sikt og tilfaller ny eier. Luftlekkasjer kan også forårsake varmetap fra underliggende oppvarmende rom.

Kontroll rundt pipeløp.

- Lufting/ventilering bør forbedres.
- Det bør gjøres lokale tiltak.
- Andre tiltak:

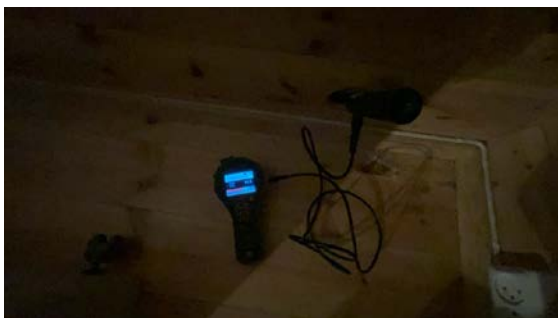
- Det er konstatert høyt fuktnivå og synlig skade i vegg. Eier opplyser om at det har nylig vært innsig av vann i kjeller.

Utført hulltaking på rom under terreng. Påvist høy fuktprosent.

- Alt av organiske materialer må fjernes. Alle innredet og utført overflater bør fjernes i samsvar med etablering av ny drenering før videre innredninger av kjelleren. Ved innredning av overflater før ny drenering er opparbeidet kan dette føre til skader på konstruksjoner og redusert inneklime samt økt risiko for muggsopp m.m. Pris må innhentes for faktiske kostnader.

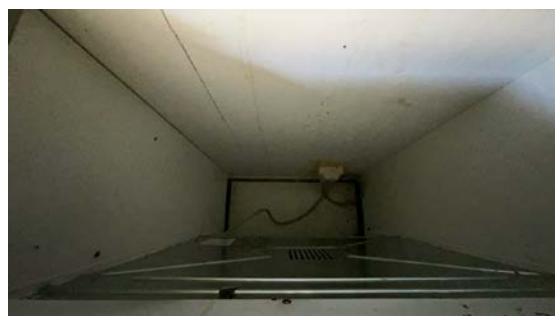
Kontroll bak ovn. Ingen tegn til fuktskader på befaringdagen.

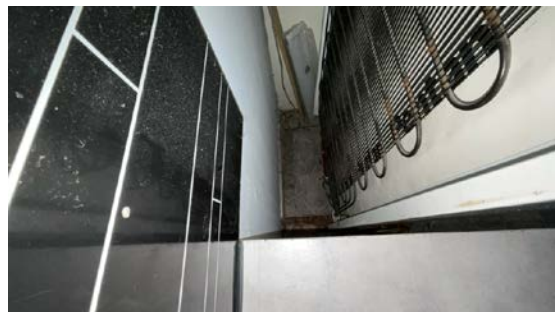
Kontroll bak ovn. Ingen tegn til fuktskader på befaringdagen.

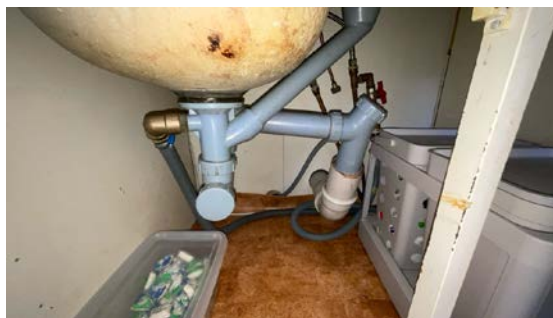
Besiktigelse av røropplegg.

- Tidspunkt for utskiftning av vannledninger nærmer seg.
- I forbindelse med oppgradering av våtrom vil det være naturlig med utskiftning av rør.
- Det er ikke behov for utbedringstiltak siden anlegget fungerer i dag, men ut ifra alder kan skader plutselig oppstå på eldre anlegg.

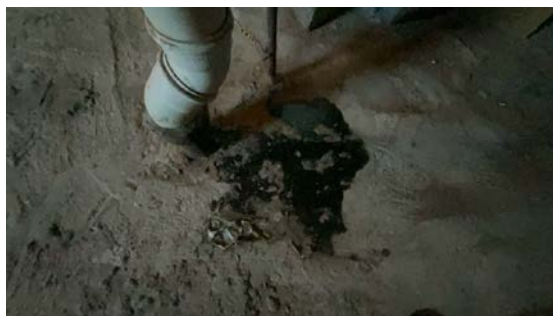
Synlig vannsamlinger på betongsåle over avløpsrøret i kjeller. Årsak til dette er uklart, men det kan ikke utelukkes utskiftninger.

- Tidspunkt for utskiftning av avløpsrør nærmer seg.
- Eldre avløpsrør har blant annet større sannsynlighet for lekkasjer, noe som kan føre til omfattende og kostbare vannskader i boliger.
- I forbindelse med oppgradering av våtrom vil det være naturlig med utskiftning av rør.
- Det må påregnes utskiftning av avløpsrør.

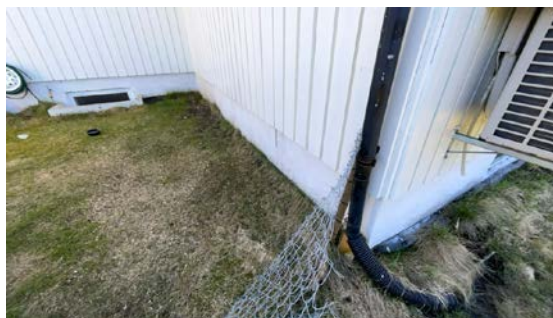
Kontroll av drenering/fuktsikring.

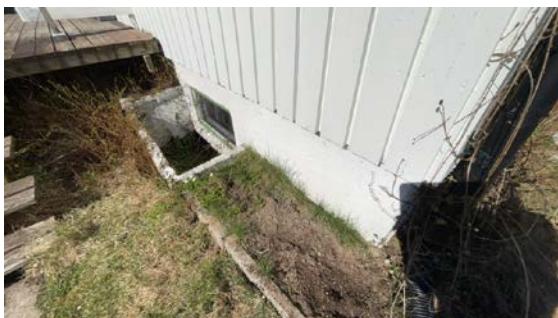
Kontroll av drenering/fuktsikring.

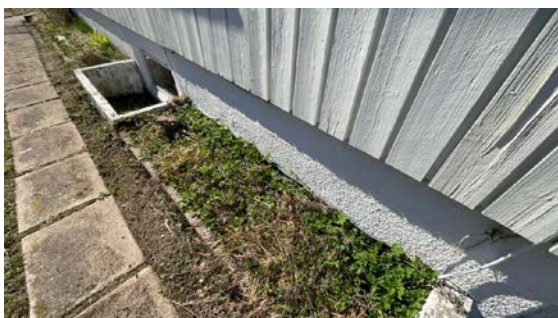
Kontroll av drenering/fuktsikring.

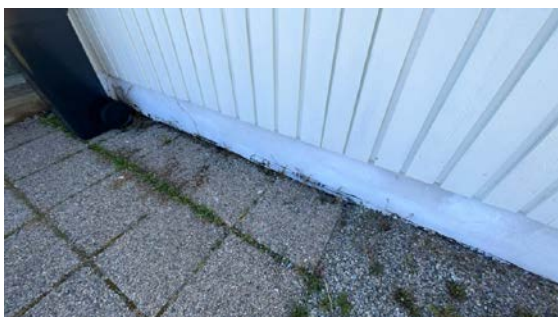
Kontroll av drenering/fuktsikring.
