Tilstandsrapport

Enebolig

Seimsstranda 199, 5912 SEIM

Befaringsdato: 26.03.2025

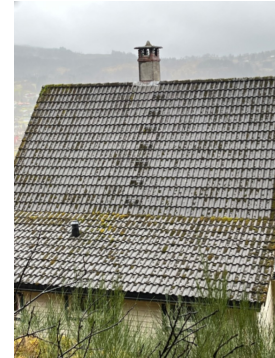
TG 2 Nedløp og beslag

Renner og nedløp av god kvalitet, er kontrollert for generell slitasje, utførelse og eventuelle avvik.

Vurdering av avvik:

- Det bør lages system for bortledning av vann fra taknedløp ved grunnmur.
- Det er ikke krav om utbedring av snøfangere opp til dagens krav.

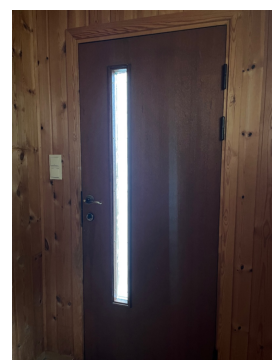
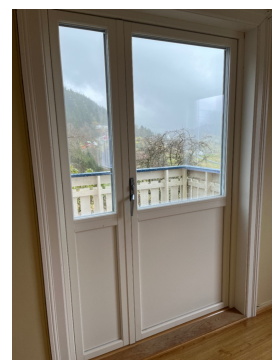
Eldre ytterdør og terrassedør med glassfelt fra 2017.
Ny kjellerdør med glatt finer fra 2023
Dører er undersøkt for slitasje, vandring og andre avvik.
Tilstandsgrad basert på helhet.

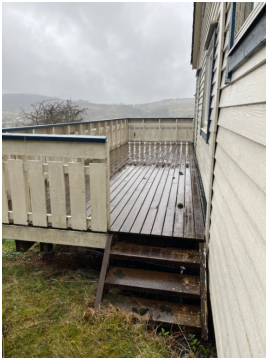
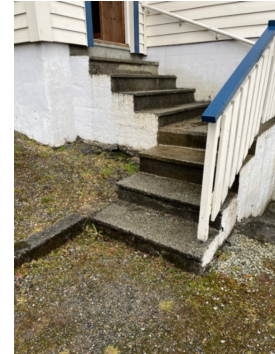
! TG 2 Balkonger, terrasser og rom under balkonger

Terrasse i trekonstruksjon med utgang fra stue.
Det er kontrollert for generell slitasje, sikring og andre avvik.

Vedlikehold må påregnes

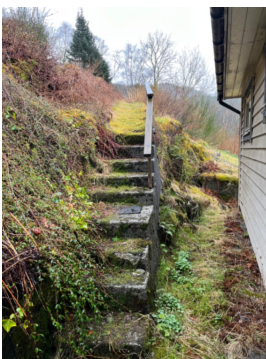
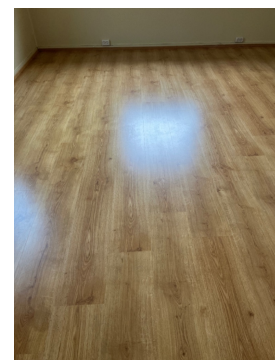
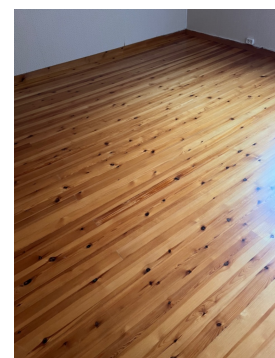
! TG 2 Overflater

Innvendige gulv med ulike overflater, laminat, belegg og tepper.
Innvendige vegger og himling med panel, tapet og malte plater.
Overflater er kontrollert for knirk og svikt og visuelt for fuktskjolder og skader.
Innvendige overflater fremstår med lokal slitasje.

Overflater med varierende slitasjeegrad og noe lokale skader som medfører avgitt tilstandsgrad.

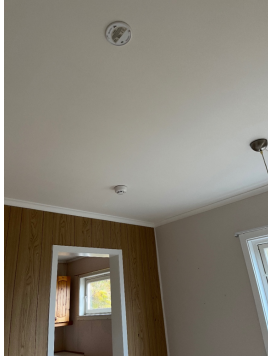
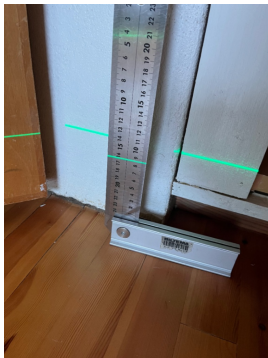
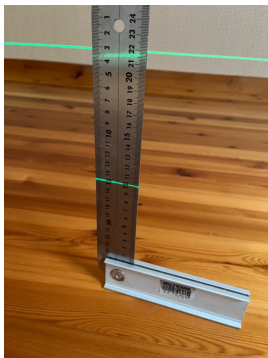
! TG 2 Etasjeskille/gulv mot grunn

Gulv mot grunn i betong og etasjeskille i trebjelkelag fra byggeår er kontrollert for horisontalt avvik målt med laser. Resultatet tilfredsstillende ikke dagens krav til avvik.

- Det er målt høydeforskjell på mellom 15-30 mm gjennom hele rommet. Tilstandsgrad 2 gis med bakgrunn i standardens krav til godkjente måleavvik.

Fungerer med dette avvik

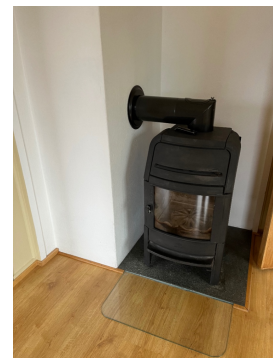
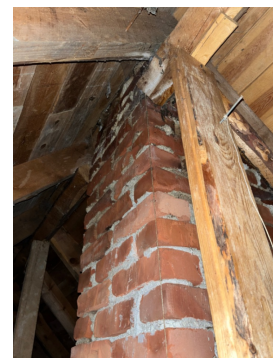
- Ildfast plate mangler på gulvet under sotluke/feieluke på pipe.
- Det er avvik:

Synlige renne merker ved gjennomføring på loft, slitasje på feieluke og sprekk i murpuss registrert.

Det anbefales etablert heldekkende beslag over tak og innvendig pipe rør

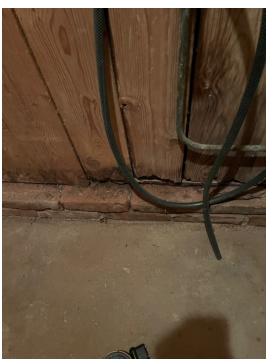
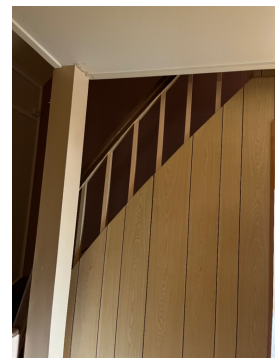
! TG 2 Innvendige trapper

Innvendig trapp er testet og kontrollert.

- Det er ikke krav om utbedring av åpninger opp til dagens krav.
- Håndløper bør monteres, men det var ikke krav på byggetidspunktet.

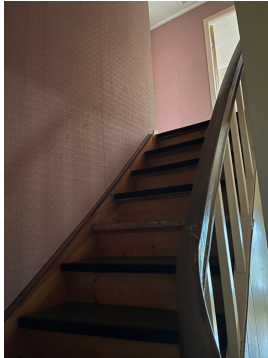
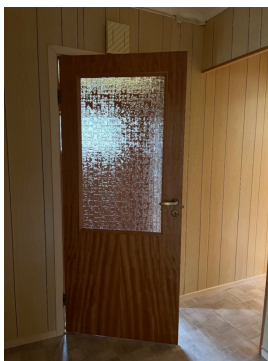
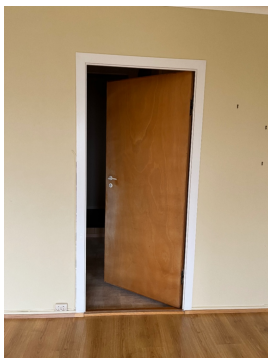
TG 2 Innvendige dører

Innvendige dører med og uten glassfelt.
Overflater er undersøkt og åpne/lukke mekanisme sjekket.
Innvendige dører med noe lokal slitasje.

Dører fungerer med dette avvik

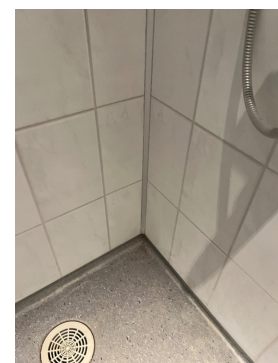
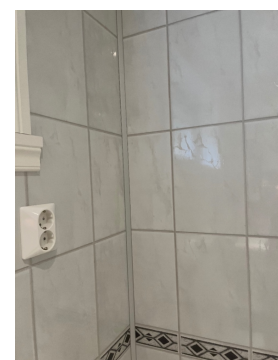
TG 2 Overflater vegger og himling

Vegger og himling er sjekket for utførelse og eventuelle skader.

Det anbefales å ettergå fuge mot bunn list.

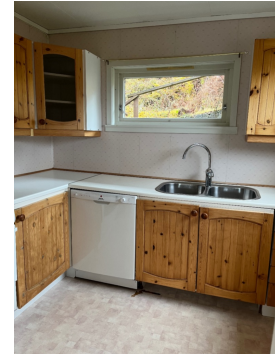
TG 3 Avtrekk

- Det er registrert avvik med avtrekk.

- Ventilatoren må skiftes.

Kostnadsestimat: 10 000 - 50 000
