# Tilstandsrapport

Enebolig

Abelværvægen 1046 , 7970 KOLVEREID

Rapportdato: 07.10.2025

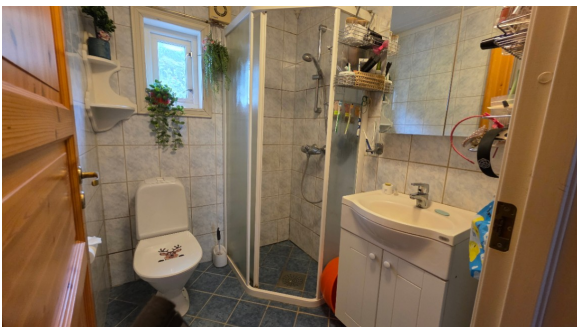
### 1. ETASJE > BAD

- Det er påvist sprekker i fliser.
- Det er påvist tegn til fuktskader i overflater.

- Det er vindu/dør med ikke fuktbestandige materialer i våtsonen (ved vask, dusj, badekar, osv.), løsningen eller byggematerialet er uegnet.

Sprekk i fliser i dusjsone.

- Uegnede materialer må fuktbeskyttes/utskiftes.
- Slike riss/sprekker kan indikere bakenforliggende fuktskader, og konstruksjonen bør observeres jevnlig for å vurdere utvikling.
- Skadet flis er i et område hvor den kun utgjør et estetisk avvik.

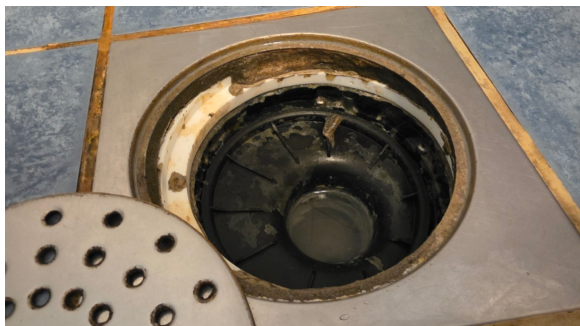
## 1. ETASJE > BAD

- Det er påvist riss/sprekker i utstyr på våtrommet.

- Riss er vanligvis overfladiske skader i servantens overflate eller glasur. Konsekvensene av riss er hovedsakelig kosmetiske.
