# Tilstandsrapport

Boligbygg med flere boenheter

Romsåskroken 18 , 4580 LYNGDAL

Befaringsdato: 03.02.2026

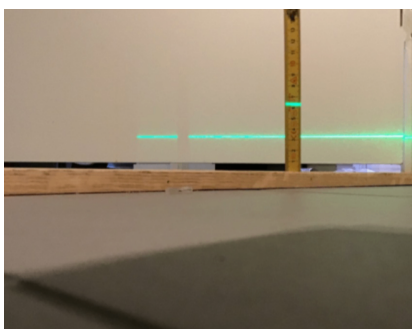
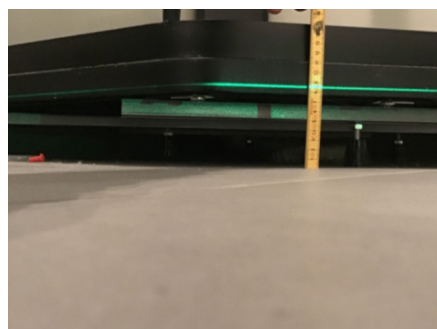
#### TG 1 Overflater Gulv

Gulvet er flislagt. Rommet har elektriske varmekabler. Høydeforskjell fra toppen av gulv ved dusjkabinett, til toppen av membranen ved dørterskelen er 2,5cm.

Sluk i gulv er under dusjkabinett og det er ikke mulig å måle høydeforskjell topp slukrist til topp membran dørterskel.

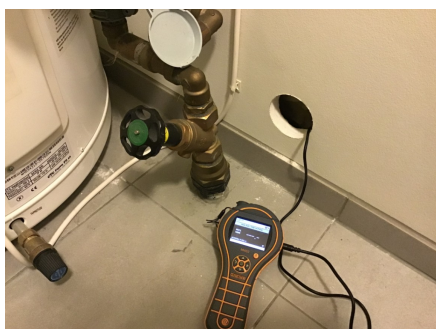
### Tilliggende konstruksjoner våtrom

Det var allerede utført hulltaking i vegg mellom vaskerom og bad. Fuktmåling er utført i eksisterende hulltaking uten å finne noen forhøyede fuktverdier. Påpeker at hulltaking og fuktmåling kun er utført som punktkontroll. Forhøyde fuktverdier andre steder i tilhørende konstruksjoner kan ikke utelukkes uten destruktive tiltak. Hulltaking er utført i skillevegg mot våtsone, hvor sannsynligheten for eventuell fuktighet er størst.

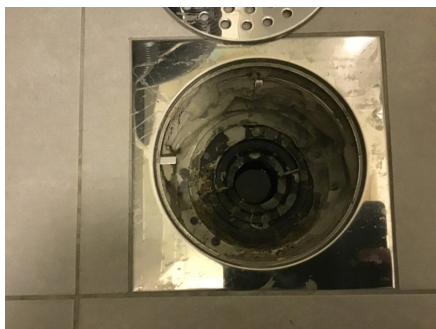
Det er plastsluk og smøremembran med ukjent utførelse.

Påpeker at smøremembran ikke kan besiktiges, tilstandsgrad er satt med basis i alder og enkelte observasjoner ved befarings dokumentasjon for utførelse og produkt bør innhentes dersom dette eksisterer.
