# Tilstandsrapport

📍 Bruraleite 7 A, 4331 ÅLGÅRD

# gnr. 9, bnr. 183

Rapportdato: 09.05.2025

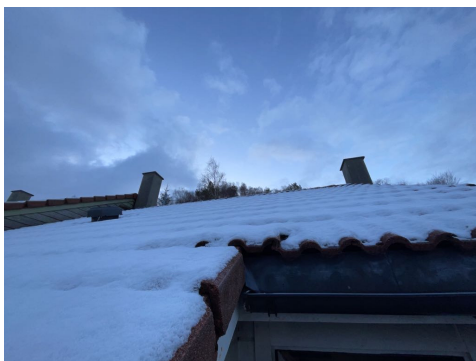
Taktekking var snødekket på befaringsdagen.

- Overvåk tilstanden jevnlig. For å få tilstandsgrad 0 eller 1 må tekkingen skiftes ut, men tidspunktet for når dette er nødvendig er vanskelig å si noe om.

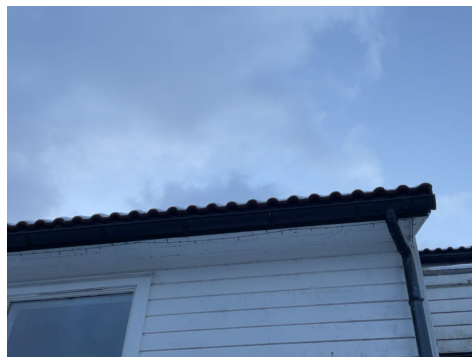
Det er ikke montert snøfangere på tak.

Det anbefales montering av snøfangere på tak over områder hvor ferdsel foregår vintertid.

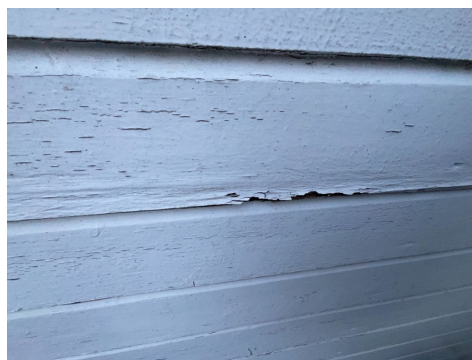
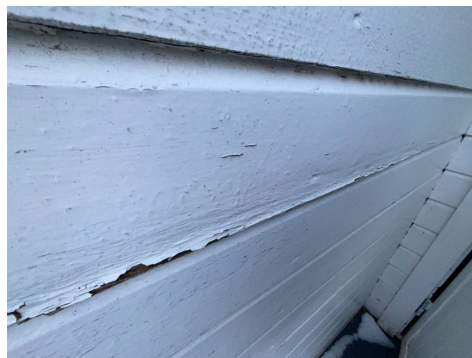
Lokalisert råteskader i kledning på vegg ved balkong.

Råte i kledning på vegg ved balkong.

Utvendig kledning må jevnlig vedlikeholdes og overflatebehandles. Det må påregnes utskifting av deler av kledning.

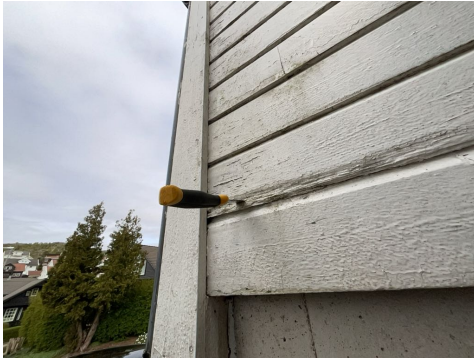
Råteskader i kledning på vegg ved inngangsparti.

Råte i kledning på vegg ved inngangsparti.

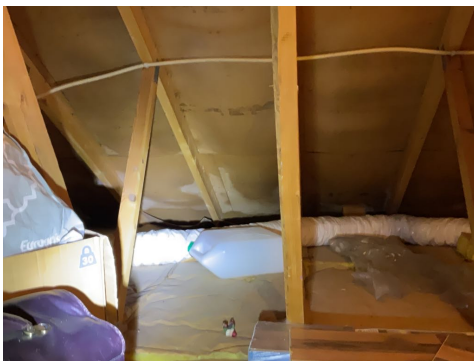
Det er påvist noe kondens i sutak på loft. Dette er tegn som kan tyde på for lite utlufting av loftet og/eller varme/damplekkasje til loft fra underliggende etasjer.

Merker etter kondens i sutak mot takfot på loft.

Forholdet bør undersøkes ytterligere og tiltak iverksettes.

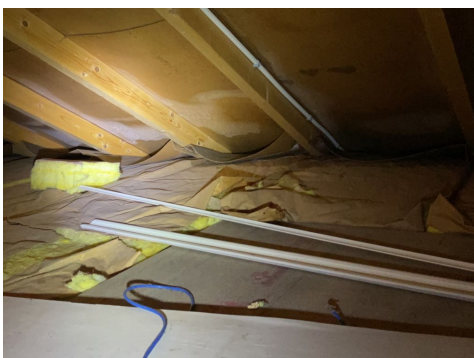
Enkelte luftespalter ved takfot er tilsynelatende reduserte.

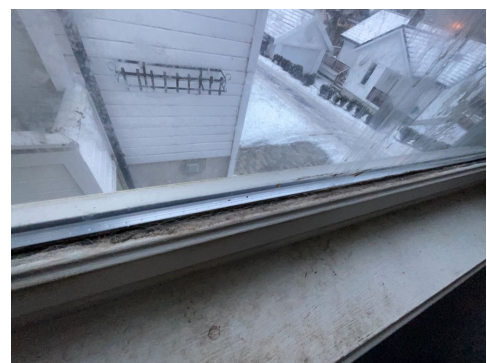
Merker etter kondens i vinduskarmer.

- Vinduer med punkterte/sprukne glass må påregnes skiftes ut, enten hele vinduet eller kun selve glassene.
- Kondensering på enkelte glass har medført fuktskader i treverk som kan medføre utskiftningsbehov av enkelte vinduer.

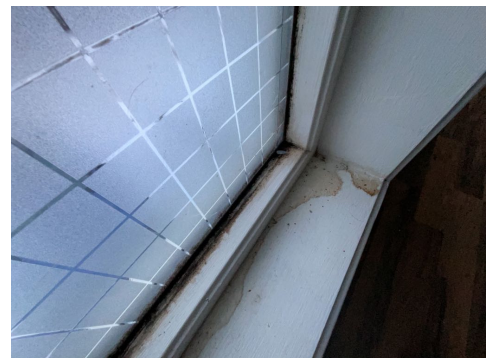
Store tegn til kondens i vinduskarm i stue.

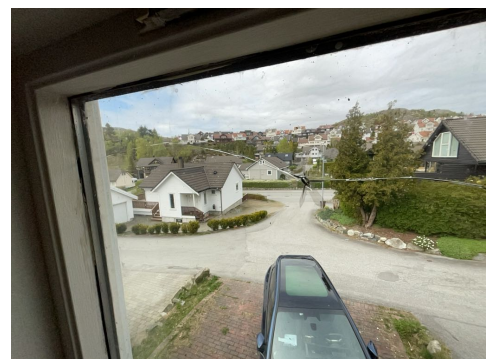
Sprukket vindusglass i stue.

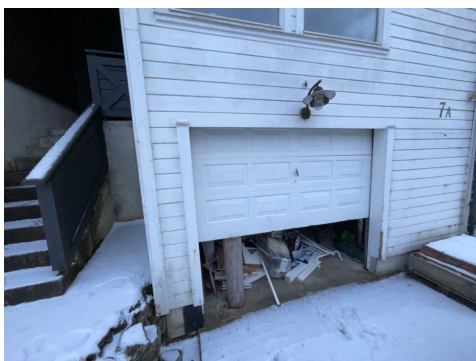
Defekt garasjeport.

Garasjeport må påregnes skiftet.

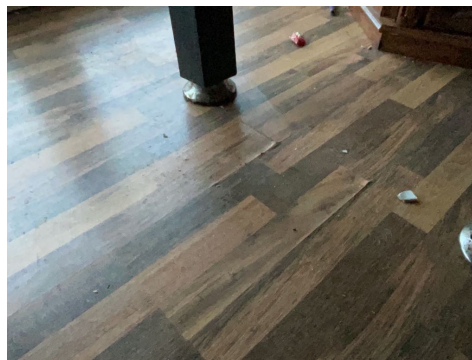
Det er påvist fuktskader i laminatskjøter flere steder i stue.

Skader i laminatskjøter i stue.

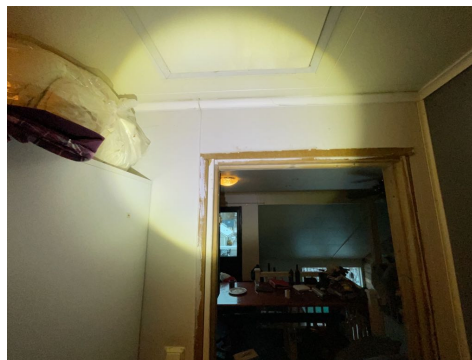
Det mangler belistning rundt dør i bod.

Listverk som mangler bør monteres.

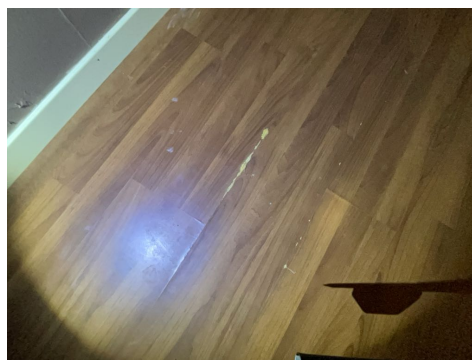
Skader i laminatskjøt i bod.

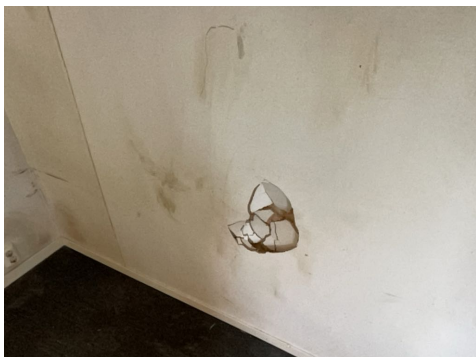
Skader i veggplater i kjøkken.

Skade i veggplate i kjøkken.

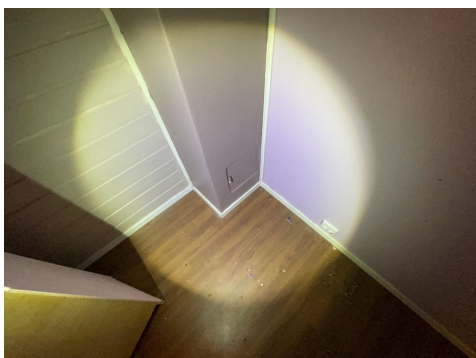
Mindre enn 300mm fra feieluke til brennbare materialer.

brennbare materialer nær feieluke må beskyttes, eventuelt kompensere tiltak som sotlukestein må monteres.

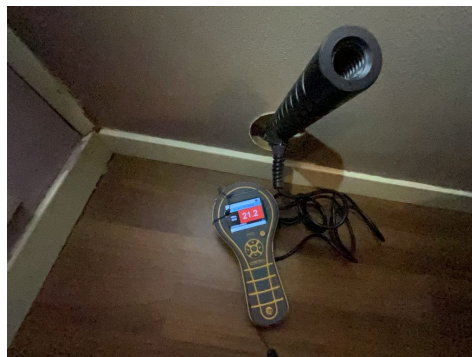
Det er avdekket forhøyet fuktnivå i bunnsvill på innsiden av utforet vegg. Måling viser 21,1 %, da sett i forhold til anbefalt grenseverdi på 20%. Det er imidlertid ikke avdekket synlige tegn som tilsier fuktinntrenging fra grunn (eks. synlige vannskjolder/skader), og høyst sannsynlig relateres fuktnivå til bruk av plastfolie. Selve plastfolien begrenser konstruksjonens naturlige uttørring, og i noen tilfeller kan det oppstå forhøyet fuktnivå i luften på innsiden av vegg. Trevirke vil alltid gå i likevekt med omkringliggende miljø, og vil i slike tilfeller få et forhøyet fuktnivå. Dette gir en viss risiko for fuktskader på sikt, men det ble ikke avdekket slike skader i kontrollert del av vegg. Vegg har også stått slik siden boligen ble bygget i 1990.

Det ble på befaringdagen påvist 21,1 vektprosent fukt i trevirke i påforet vegg.

Med grunnlag i observasjoner og målinger gjort på befaringsdagen bør vegg jevnlig kontrolleres og vurderes. Ved vedlikehold bør vegg åpnes, tørkes og plast fjernes.

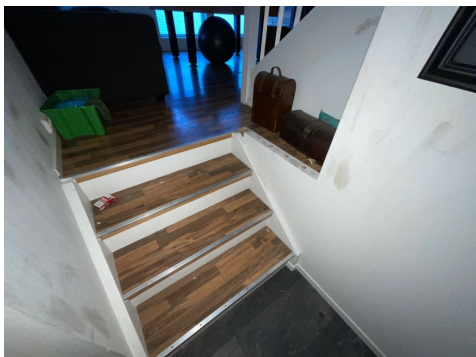
Deler av rekkverk til trapp er fjernet.

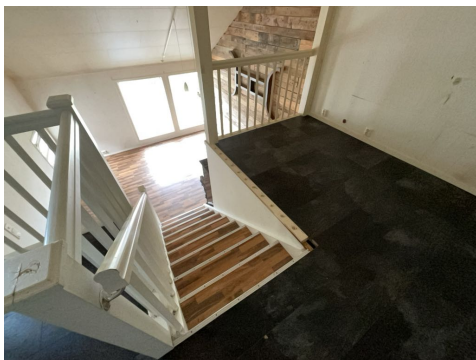
Det mangler rekkverk på trapp ved kjøkken.

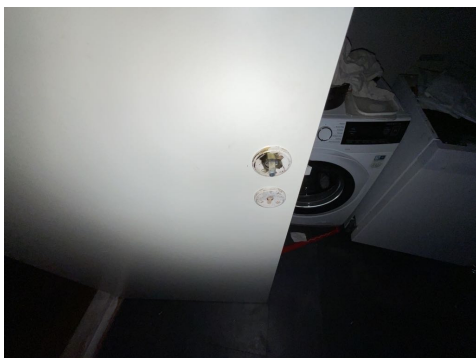
Dør til bod mangler vrider.

Det må monteres vrider på dør til bod.

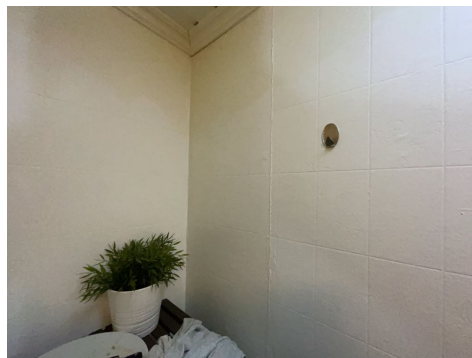
Sprang/topping i enkelte plateskjøter på vegg.

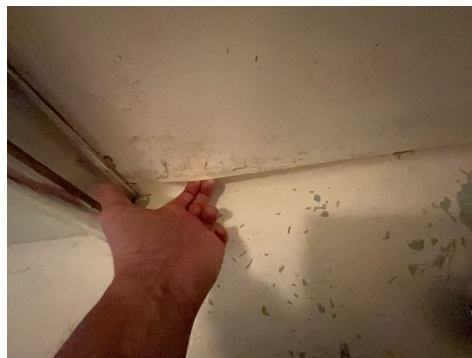
Belegg på vegger i dusjnise er løst i nedre ende.

Det bør utføres tiltak med belegg på vegg i dusjnise. Slik det fremstår nå er det utett og fare for at fukt kan trekke opp bak belegg.

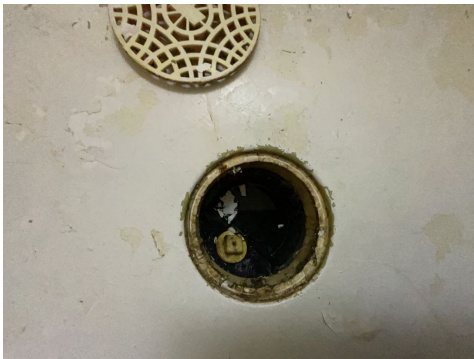
Plastsluk i gulv.

- Overvåk tilstanden jevnlig. For å få tilstandsgrad 0 eller 1 må slukløsningen skiftes ut og sannsynligvis må også membransjiktet skiftes/utbedres. Det er imidlertid vanskelig å si noe om tidspunktet for når dette er nødvendig.

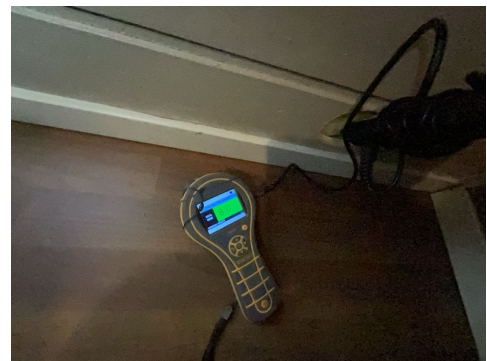
Hulltaking er foretatt i vegg fra tilstøtende bod, uten å påvise unormale forhold. Hulltaking er ikke foretatt i våtsone for dusj eller innredning grunnet manglende tilkomst, og det er av den grunn valgt hulltaking i alternativ vegg da gulvet i sin helhet defineres som våtsone.

Hulltaking er foretatt i vegg fra tilstøtende bod.

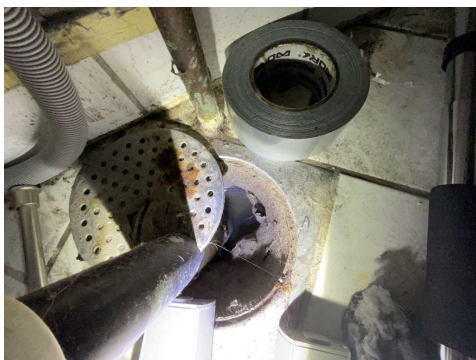
Plastsluk i gulv, uten synlig membran under fliser.

- Overvåk tilstanden jevnlig. For å få tilstandsgrad 0 eller 1 må slukløsningen skiftes ut og sannsynligvis må også membransjiktet skiftes/utbedres. Det er imidlertid vanskelig å si noe om tidspunktet for når dette er nødvendig.
- Det må etableres tilfredsstillende tettesjikt/membran på våtrommet.

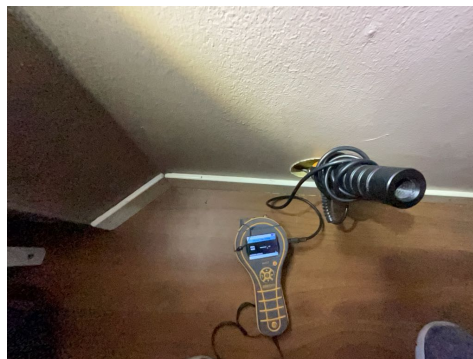
Hulltaking er foretatt i vegg fra tilstøtende rom, uten å påvise unormale forhold. Hulltaking er ikke foretatt i våtsone grunnet manglende tilkomst, og det er av den grunn valgt hulltaking i alternativ vegg da gulvet i sin helhet defineres som våtsone.

Hulltaking er foretatt i vegg fra tilstøtende bod.

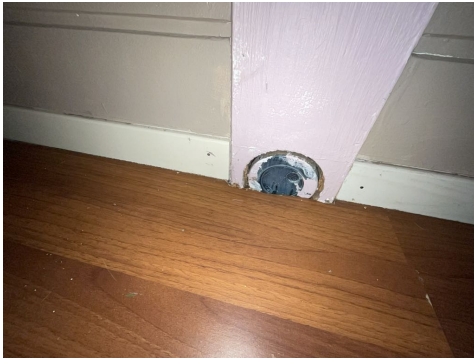
Gulv er montert utenpå stakeluger for avløpsrør.

Det må gjøres tilpasninger i underetasje slik at stakeluger til avløp kan åpnes om behov.

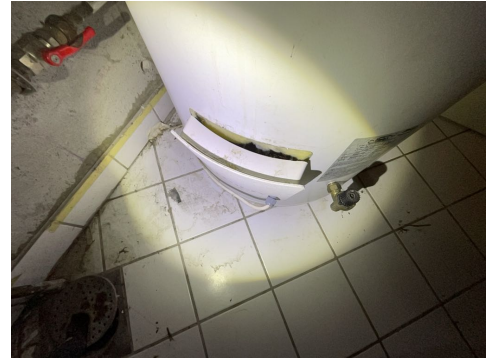
Deksel over koplingspunkt til bereder er løst.

- Det bør etableres tilfredsstillende el-tilkobling etter gjeldende forskrift.
- Det er ikke behov for utbedringstiltak siden tanken fungerer i dag, men ut ifra alder kan skader plutselig oppstå på eldre tanker.

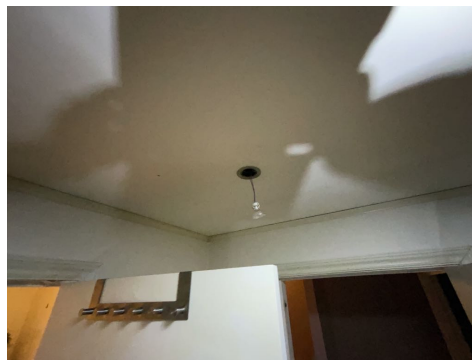
Downlight i gang.

**Ja** Med grunnlag i alder samt påviste avvik, anbefales det en utvidet kontroll av det elektriske anlegget i forbindelse med eierskifte. Det gjøres oppmerksom på at kostnadsestimat er satt med grunnlag i kontroll av anlegget, og det ved kontroll vil kunne fremkomme avvik som krever tiltak og igjen vil kunne føre til økte kostnader utover estimat.

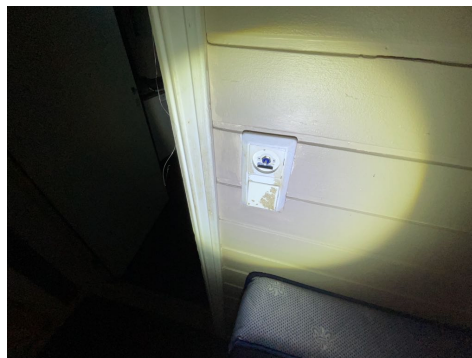
Dimmer mangler "vridehjul".

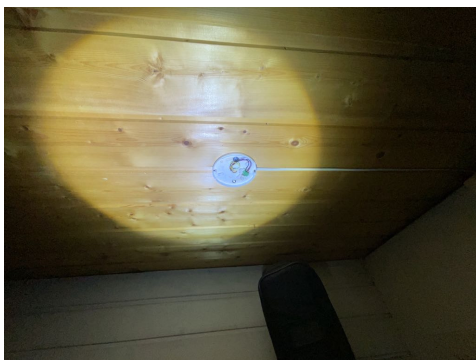
**Ja Røykvarsler manglet i vaskerom på befaringsdagen.**

Røykvarsler manglet i vaskerom på befaringsdagen.

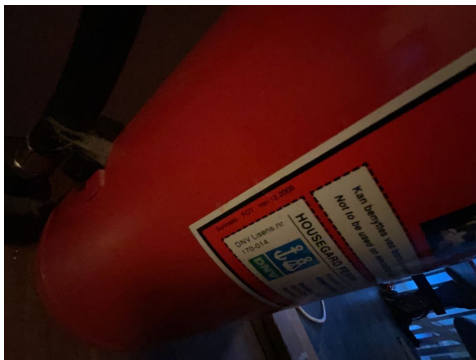
Slokkingsapparat er eldre enn 10 år.
