Bruraleite 7A, 4331 ÅLGÅRD

## **Innholdsrikt rekkehus - Garasje Renoveringsobjekt**

# Tilstandsrapport

Befaringsdato: 29.04.2025

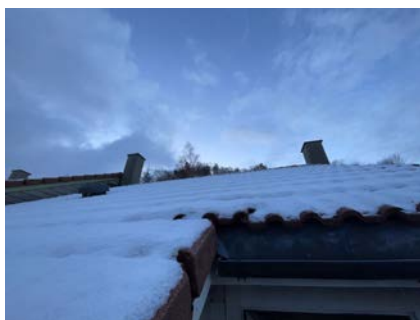
Taktekking var snødekket på befaringsdagen.

- Overvåk tilstanden jevnlig. For å få tilstandsgrad 0 eller 1 må tekkingen skiftes ut, men tidspunktet for når dette er nødvendig er vanskelig å si noe om.

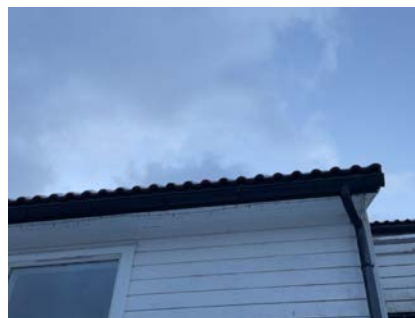
Det er ikke montert snøfangere på tak.

Det anbefales montering av snøfangere på tak over områder hvor ferdsel foregår vintertid.

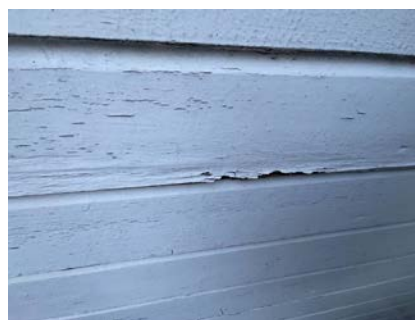
Lokalisert råteskader i kledning på vegg ved balkong.

Råte i kledning på vegg ved balkong.

Utvendig kledning må jevnlig vedlikeholdes og overflatebehandles. Det må påregnes utskifting av deler av kledning.

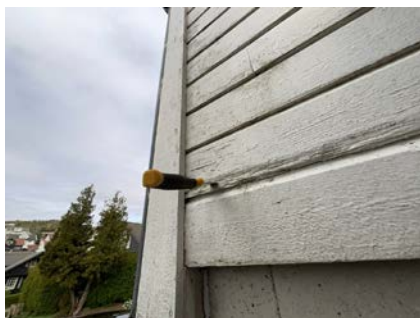
Råteskader i kledning på vegg ved inngangsparti.

Råte i kledning på vegg ved inngangsparti.

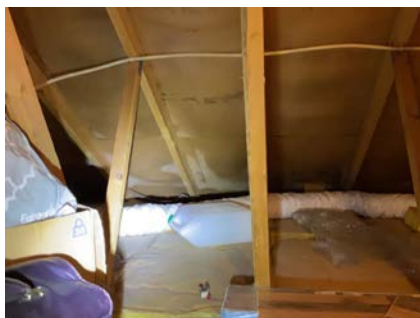
- Det er påvist noe kondens i sutak på loft. Dette er tegn som kan tyde på for lite utlufting av loftet og/eller varme/damplekkasje til loft fra underliggende etasjer. klemte lufte skuffer

Merker etter kondens i sutak mot takfot på loft.

Forholdet bør undersøkes ytterligere og tiltak iverksettes.

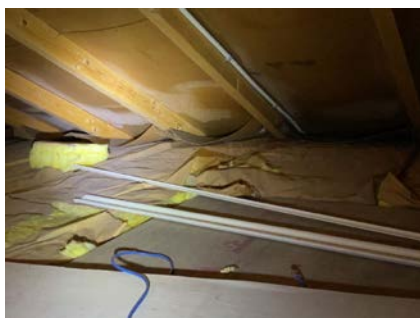
Enkelte luftespalter ved takfot er tilsynelatende reduserte.

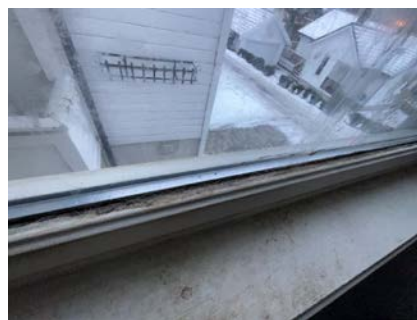
Merker etter kondens i vinduskarmer.

- Vinduer med punkterte/sprukne glass må påregnes skiftes ut, enten hele vinduet eller kun selve glassene.
- Kondensering på enkelte glass har medført fuktskader i treverk som kan medføre utskiftningsbehov av enkelte vinduer.

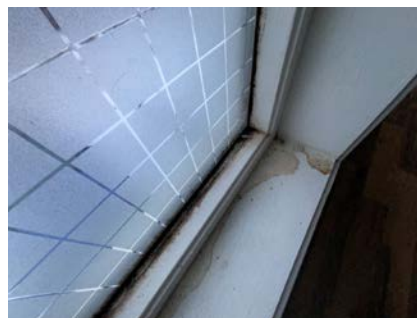
Store tegn til kondens i vinduskarm i stue.

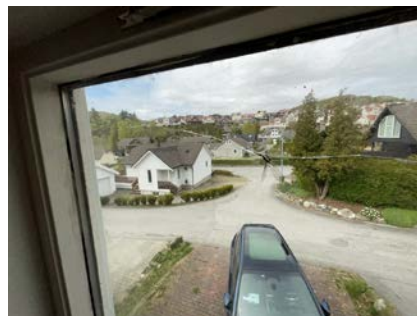
Sprukket vindusglass i stue.

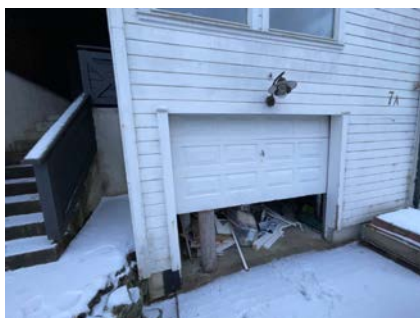
Defekt garasjeport.

Garasjeport må påregnes skiftet.

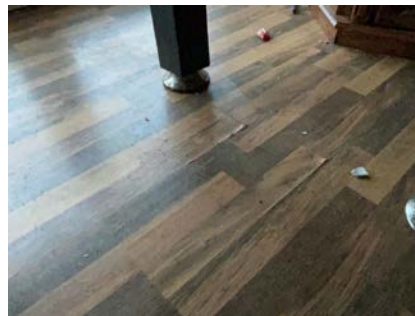
Det er påvist fuktskader i laminatskjøter flere steder i stue.

Skader i laminatskjøter i stue.

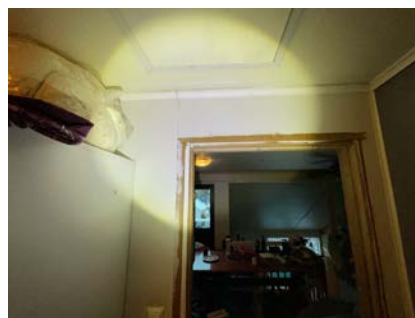
Det mangler belistning rundt dør i bod.

Listverk som mangler bør monteres.

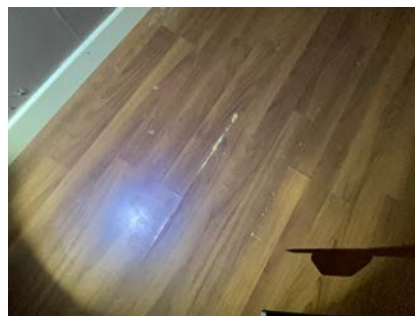
Skader i laminatskjøt i bod.

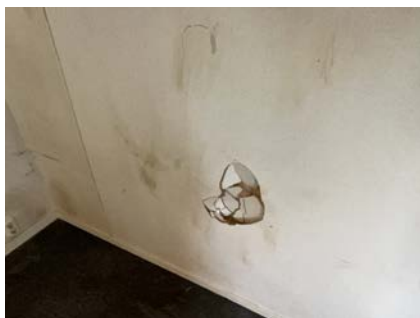
Skader i veggplater i kjøkken.

Skade i veggplate i kjøkken.

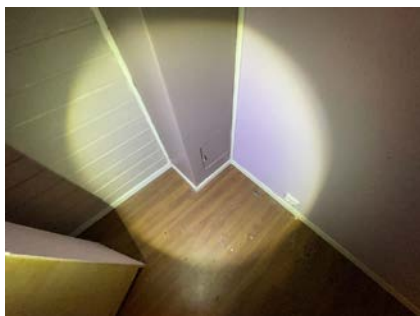
Mindre enn 300mm fra feieluke til brennbare materialer.

brennbare materialer nær feieluke må beskyttes, eventuelt kompensere tiltak som sotlukestein må monteres.

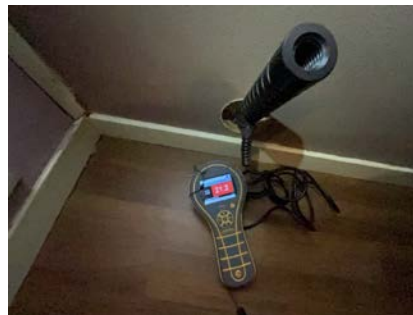
Det er avdekket forhøyet fuktnivå i bunnsvill på innsiden av utforet vegg. Måling viser 21,1 %, da sett i forhold til anbefalt grenseverdi på 20%. Det er imidlertid ikke avdekket synlige tegn som tilsier fuktinntrengning fra grunn (eks. synlige vannskjolder/skader), og høyst sannsynlig relateres fuktnivå til bruk av plastfolie. Selve plastfolien begrenser konstruksjonens naturlige uttørking, og i noen tilfeller kan det oppstå forhøyet fuktnivå i luften på innsiden av vegg. Trevirke vil alltid gå i likevekt med omkringliggende miljø, og vil i slike tilfeller få et forhøyet fuktnivå. Dette gir en viss risiko for fuktskader på sikt, men det ble ikke avdekket slike skader i kontrollert del av vegg. Veggen har også stått slik siden boligen ble bygget i 1990.

Det ble på befaringdagen påvist 21,1 vektprosent fukt i trevirke i påforet vegg.

Med grunnlag i observasjoner og målinger gjort på befaringsdagen bør veggens jevnlig kontrolleres og vurderes. Ved vedlikehold bør vegg åpnes, tørkes og plast fjernes.

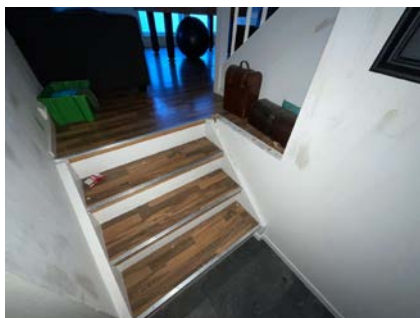
Deler av rekkverk til trapp er fjernet.

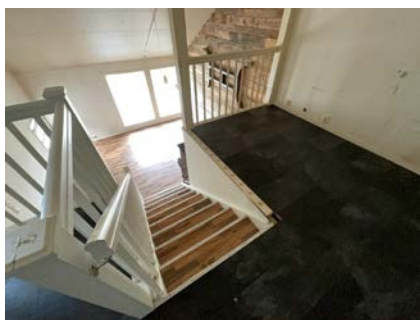
Det mangler rekkverk på trapp ved kjøkken.

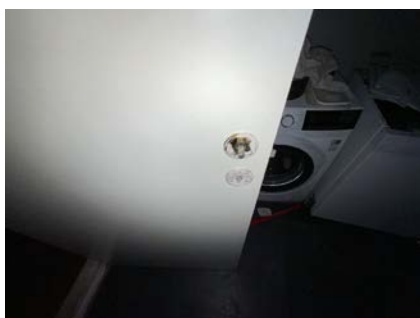
Dør til bod mangler vrider.

Det må monteres vrider på dør til bod.

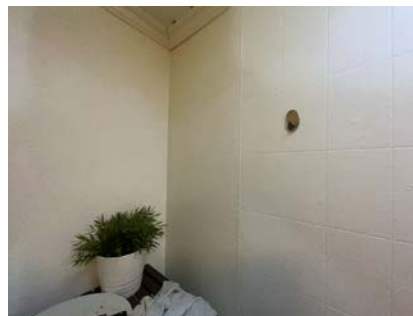
Sprang/topping i enkelte plateskjøter på vegg.

Det bør utføres tiltak med belegg på vegg i dusjnise. Slik det fremstår nå er det utett og fare for at fukt kan trekke opp bak belegget.

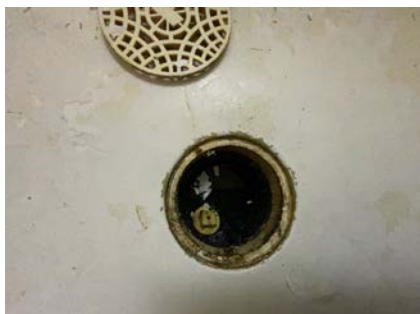
Plastsluk i gulv.

- Overvåk tilstanden jevnlig. For å få tilstandsgrad 0 eller 1 må slukløsningen skiftes ut og sannsynligvis må også membransjiktet skiftes/utbedres. Det er imidlertid vanskelig å si noe om tidspunktet for når dette er nødvendig.

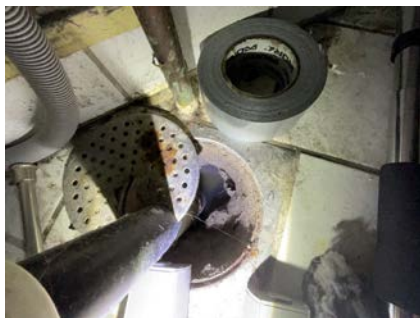
Plastsluk i gulv, uten synlig membran under fliser.

- Overvåk tilstanden jevnlig. For å få tilstandsgrad 0 eller 1 må slukløsningen skiftes ut og sannsynligvis må også membransjiktet skiftes/utbedres. Det er imidlertid vanskelig å si noe om tidspunktet for når dette er nødvendig.
- Det må etableres tilfredsstillende tettesjikt/membran på våtrommet.

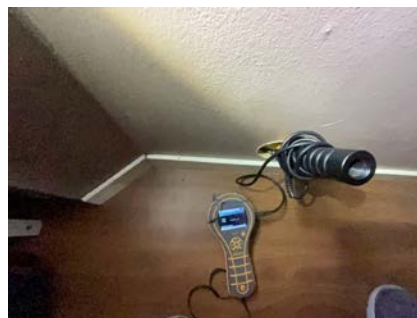
Hulltaking er foretatt i vegg fra tilstøtende rom, uten å påvise unormale forhold. Hulltaking er ikke foretatt i våtsone grunnet manglende tilkomst, og det er av den grunn valgt hulltaking i alternativ vegg da gulvet i sin helhet defineres som våtsone.

Hulltaking er foretatt i vegg fra tilstøtende bod.

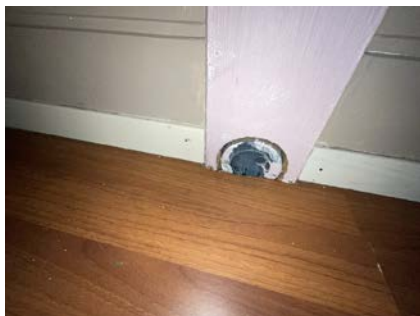
Gulv er montert utenpå stakeluger for avløpsrør.

Det må gjøres tilpasninger i underetasje slik at stakeluger til avløp kan åpnes om behov.

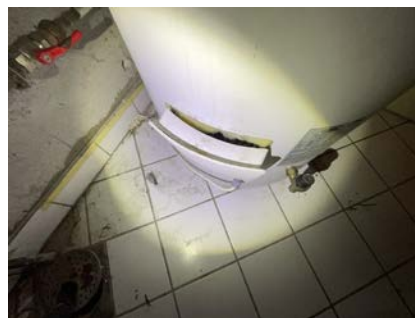
Deksel over koplingspunkt til bereder er løst.

- Det bør etableres tilfredsstillende el-tilkobling etter gjeldende forskrift.
- Det er ikke behov for utbedringstiltak siden tanken fungerer i dag, men ut ifra alder kan skader plutselig oppstå på eldre tanker.

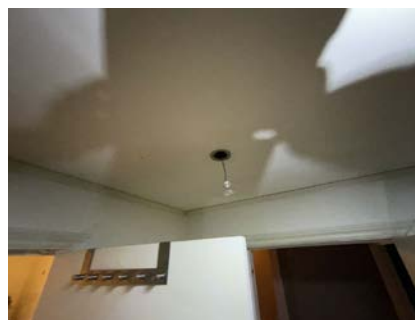
Downlight i gang.

Ja Med grunnlag i alder samt påviste avvik, anbefales det en utvidet kontroll av det elektriske anlegget i forbindelse med eierskifte. Det gjøres oppmerksom på at kostnadsestimat er satt med grunnlag i kontroll av anlegget, og det ved kontroll vil kunne fremkomme avvik som krever tiltak og igjen vil kunne føre til økte kostnader utover estimat.

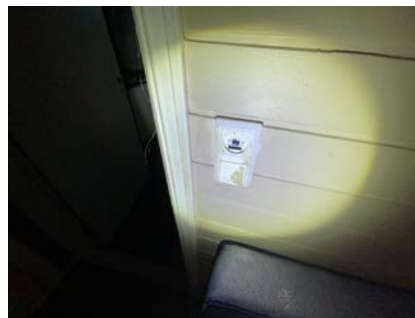
Dimmer mangler "vridehjul".

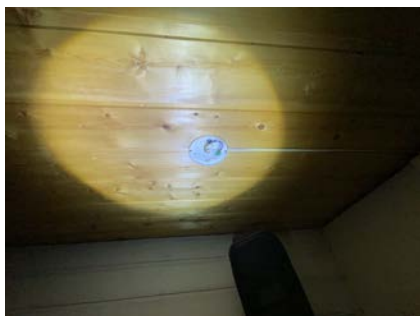
Røykvarsler manglet i vaskerom på befaringsdagen.

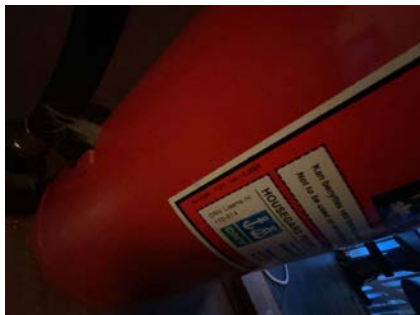
Slokkingsapparat er eldre enn 10 år.
