# Frode Rinnans veg 98

## 7050 TRONDHEIM

### Tilstandsrapport

### Eierskifte

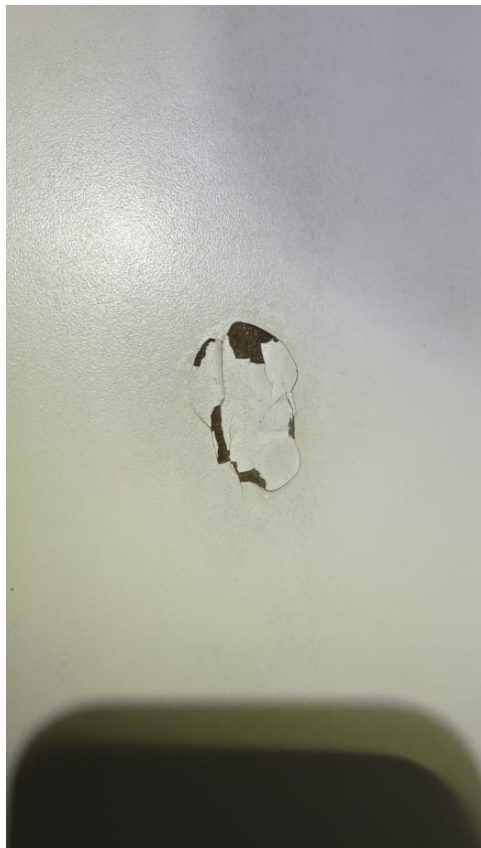
Eksempelbilde av sår/ skade i benkeplate.

Kjøkkeninnredning fra opprinnelig byggeår. Det bemerkes sår/ skade i benkeplate ved platetopp. Ingen vesentlige avvik utover normal bruksslitasje iht. alder ble registrert på innredningen forøvrig. TG-2 er satt pga. sår/ skade i benkeplate ved platetopp.

Kjøkkeninnredningen fungerer som tiltenkt med påvist avvik, men for å lukke avviket må forholdet utbedres/ benkeplate skiftes. I påvente av dette anbefales det en forsegling for å hindre videre utvikling.
