# Tilstandsrapport

Boligbygg med flere boenheter

Midtvegen 111 , 2320 FURNES

Befaringsdato: 18.02.2026

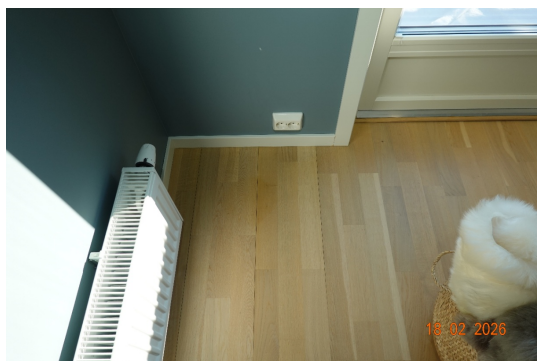
### TG 2 Overflater

Det er påvist glipper i parkett ved terrassedør på soverom på grunn av tidligere vannsøl.

Glipper i parkett ved terrassedør i stue.

Glippene i parketten bør utbedres for å hindre ytterligere skade.

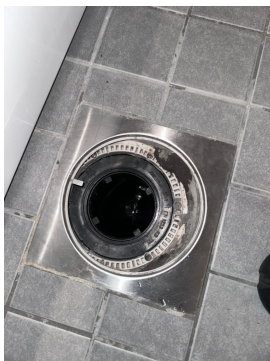
#### TG 1 Sluk, membran og tettesjikt

Plastsluk under badekar.  
Synlig membran og slukmansjett i sluk.

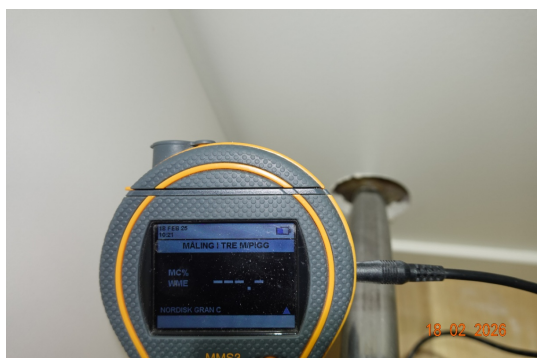
### TG 0 Tilliggende konstruksjoner våtrom

Hulltaking er foretatt nederst på delevegg mot våtsonen. Ved bruk av fuktmåler ble det ikke registrert unormale verdier.

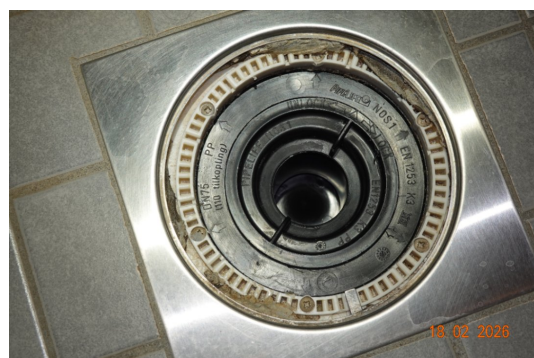
### TG 1 Sluk, membran og tettesjikt

Plastsluk.

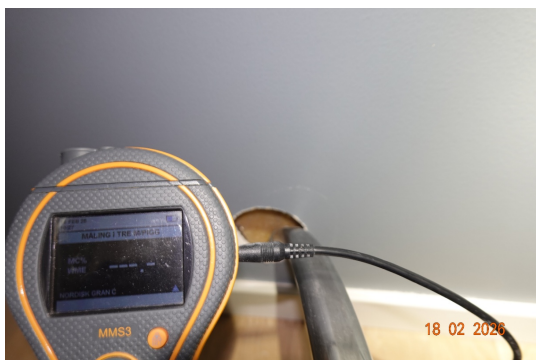
### TG 0 Tilliggende konstruksjoner våtrom

Hulltaking er foretatt nederst på delevegg mot våtsonen. Ved bruk av fuktmåler ble det ikke registrert unormale verdier.

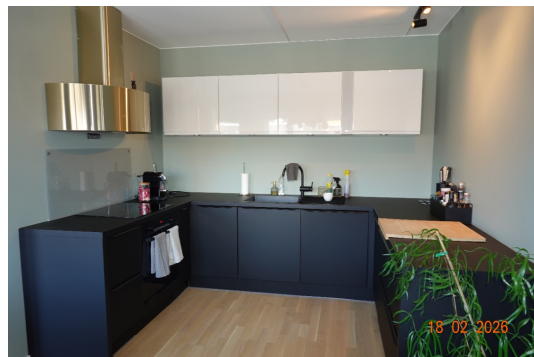
### TG 1 Overflater og innredning

HTH innredning fra byggeåret.  
Kjøkkeninnredning med laminert benkeplate, over og underskap, glatte fronter, skuffer, del med glassplate over koketopp, kompositt kum, ettgrepss blandebatteri og opplegg for oppvaskmaskin.  
Integrert koketopp, stekeovn, oppvaskmaskin og kjøleskuff.  
Montert komfyrvakt over koketopp.  
Montert lekkasjestopper under kjøkkenbenk.

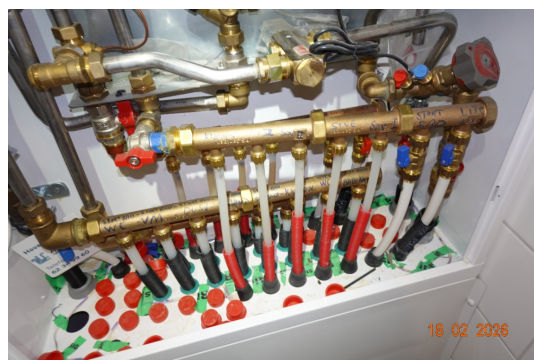
### TG 1 Vannledninger

Plast vannledning i inntak, vannmåler, stoppekran i teknisk skap på bad/vaskerom.  
Vannledninger av rør i rør.  
Fordelerstokk for vannrør i teknisk skap på bad/vaskerom.

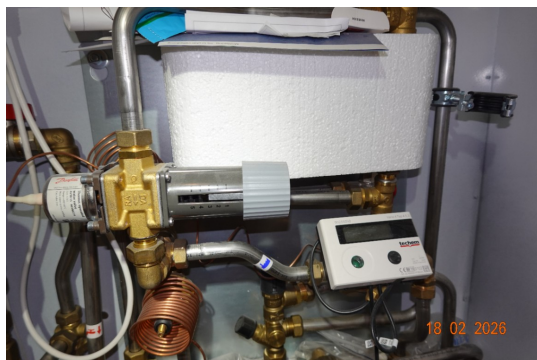
## TG 1 Varmtvannstank

Egen separat varmeveksler i skap for varmtvann.
