# Kristian Bakkens veg 21 B 2316 HAMAR

## Tilstandsrapport Eierskifte

Boligtype: Leilighet i boligblokk

Byggeår: 1971

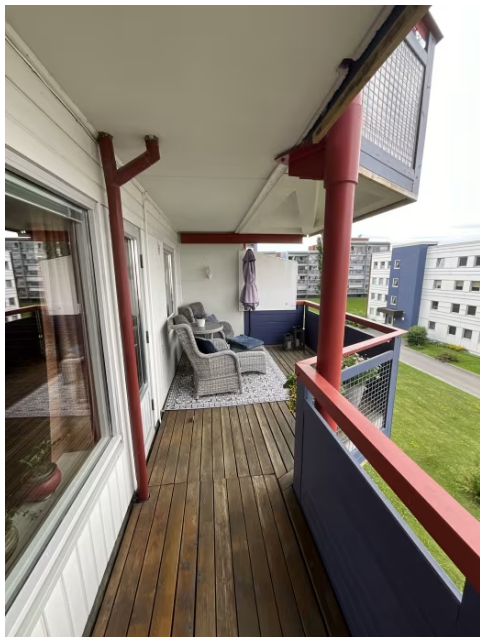
Viser balkong med adkomst fra stue.

Balkongen er tekket med papp. TG 2 på grunn av alder på tettesjikt og mindre slitageskader.

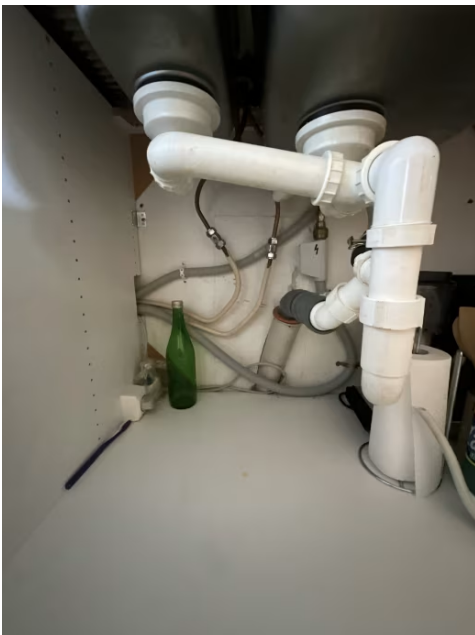
Det registreres boom bak enkelte fliser og sprekk i to fliser i benkerygg.

Viser vann og avløpsinstallasjoner under kum.

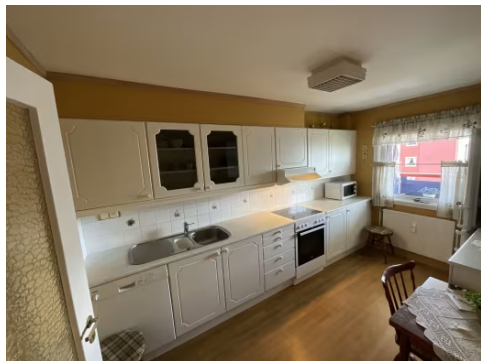
Viser kjøkkeninnredning og hvitevarer.

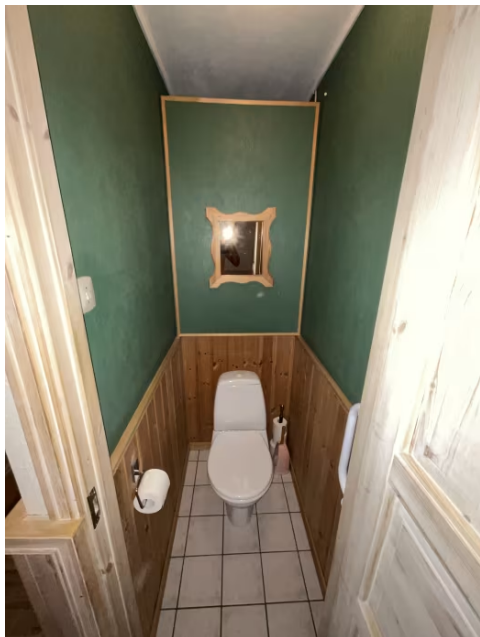
Viser toalettrom.

Det registreres boom under enkelte fliser ved toalett. Anbefaler ytterligere undersøkelser.

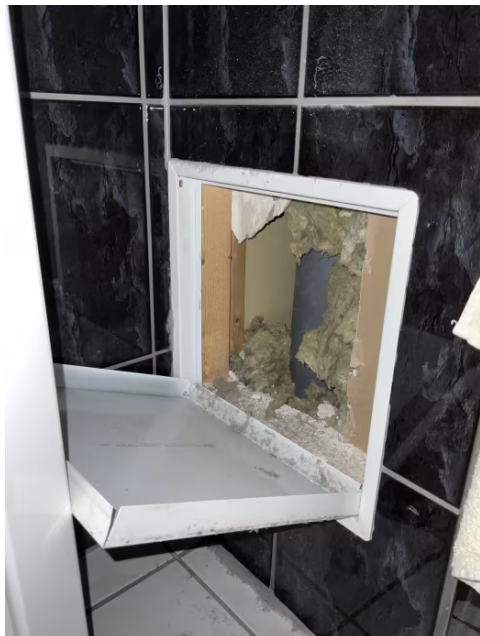
Viser inspeksjonsluke for avløpsrør. Det registreres ikke stakeluke.

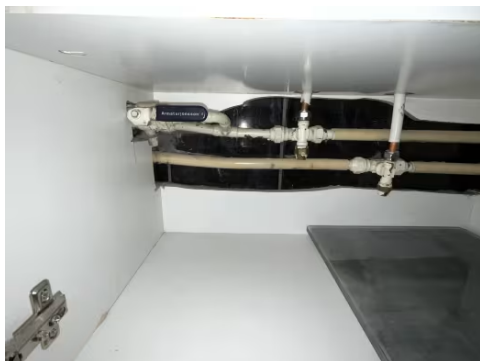
Viser hovedstoppekran plassert på bad.

Vannrør er fra byggeåret, og har nådd en alder hvor det vil være økt risiko for lekkasjer.

Vannledninger bør skiftes i forbindelse med fremtidig oppgradering av våtrom/kjøkken.

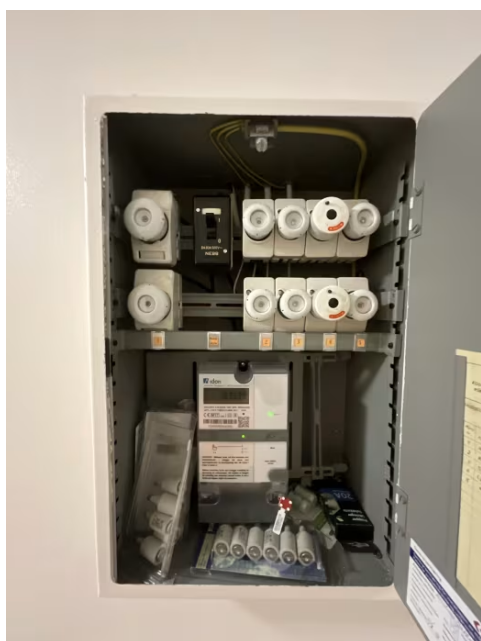
Viser sikringskap plassert i felles gang.

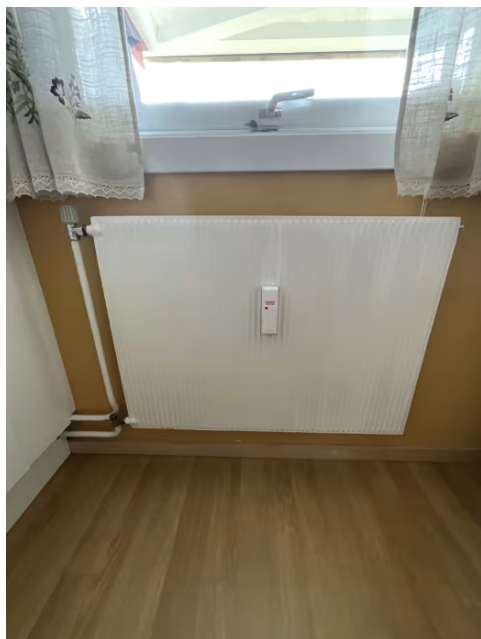
Viser radiator montert på kjøkken.

Anlegget har oppnådd en høy alder og det vil være risiko for skader og lekkasjer i tiden som kommer.

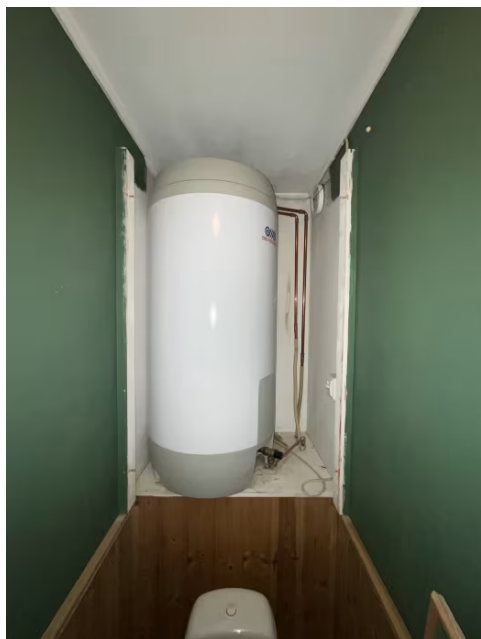
Bereeder er plassert i rom uten sluk.

Bereeder står på sponplate. Det registreres en nedbøy i plate antatt pga manglende understøttelse.

Viser bereder plassert i kasse på toalettrom.

Det bør etableres ytterligere understøtte pga vekt fra bereder.

Vannstoppeventil på bereder anbefales etablert.

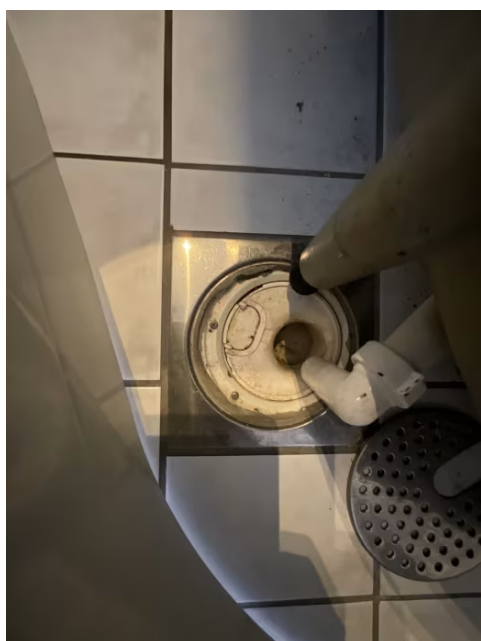
Viser sluk under dusjkabinett.

Variierende fallforhold og stedvis motfall fra sluket. Fallforhold er ikke kontrollert under dusjkabinett / badekar pga manglende adkomst for måling. Det er mulighet for at det kan forekomme vannlekkasje på våtrommet hvor vann ikke vil gå til sluk.

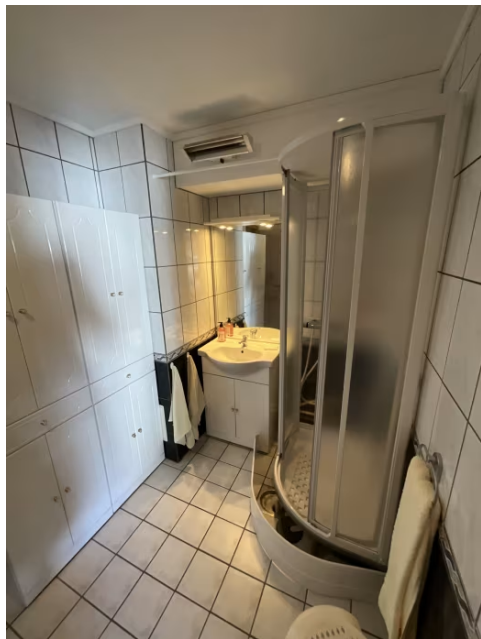
Viser dusjkabinett og baderomsinnredning.

Det anbefales å fortsatt benytte et dusjkabinett for å unngå ytterligere fuktbelastning fra fritt vann på gulv og vegger.

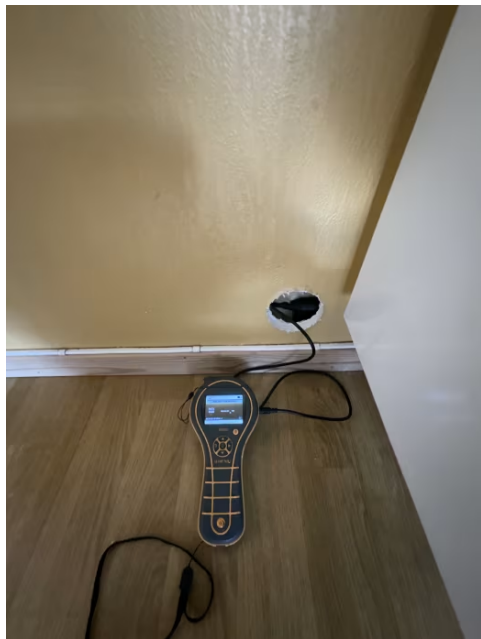
Det er foretatt hulltaking med 73 mm hullbor fra tilstøtende rom (kjøkken).

Undersøkelsen viser ingen tegn til skader eller fukt i konstruksjonen.

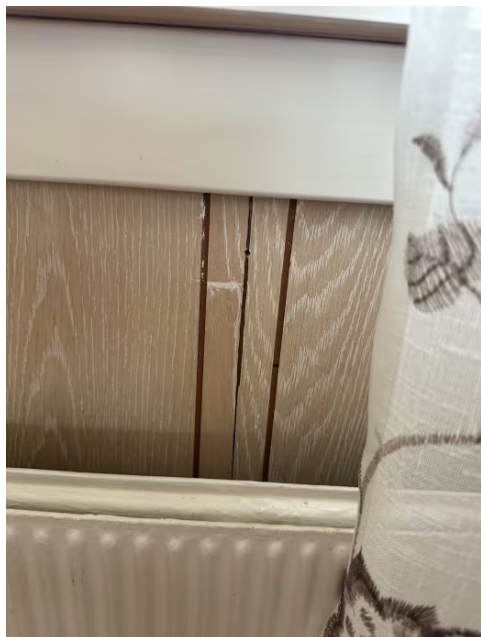
Det registreres sprekk i vegg bak radiator.

Påviste avvik må utbedres eller skiftes.

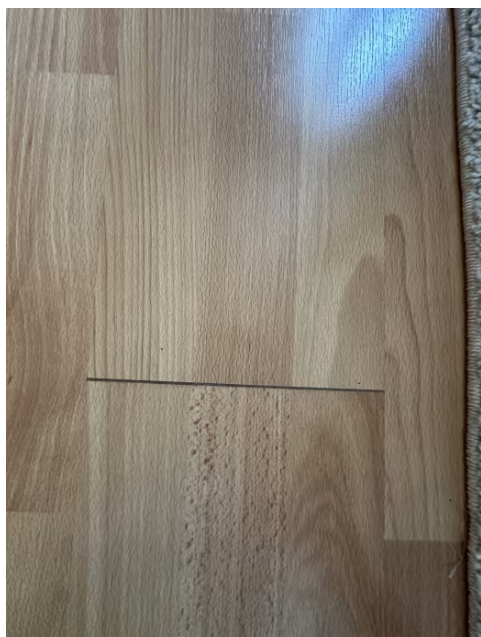
Det registreres enkelte glipper i skjøter ved gulv.
