Kristian Bakkens veg 21 B, 2316 HAMAR

**Stor 4-R leilighet med heis. Solrik  
sydvestvendt balkong på 12 m<sup>2</sup>.**

## 6. Hovedrapport

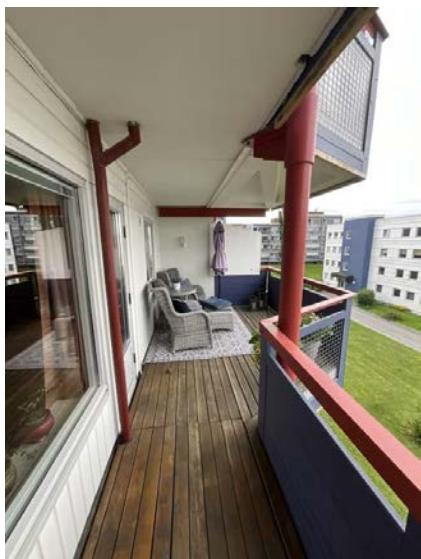
Viser balkong med adkomst fra stue.

Balkongen er tekket med papp. TG 2 på grunn av alder på tettesjikt og mindre slitasjeskader.

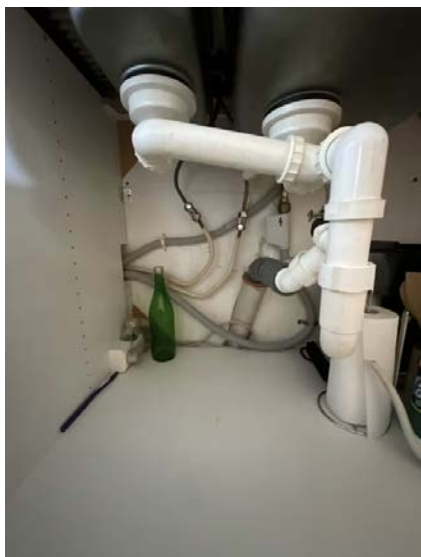
Det registreres boom bak enkelte fliser og sprekk i to fliser i benkerygg.

Viser vann og avløpsinstallasjoner under kum.

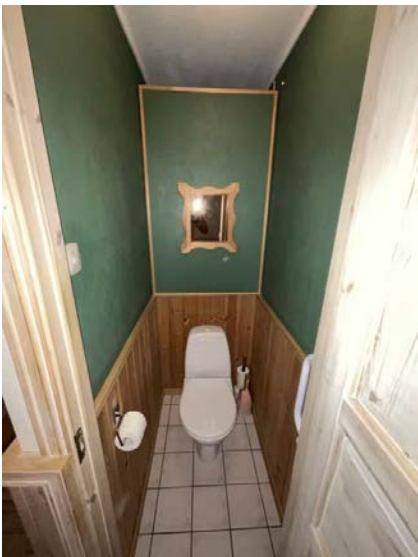
Viser toalettrom.

Det registreres boom under enkelte fliser ved toalett. Anbefaler ytterligere undersøkelser.

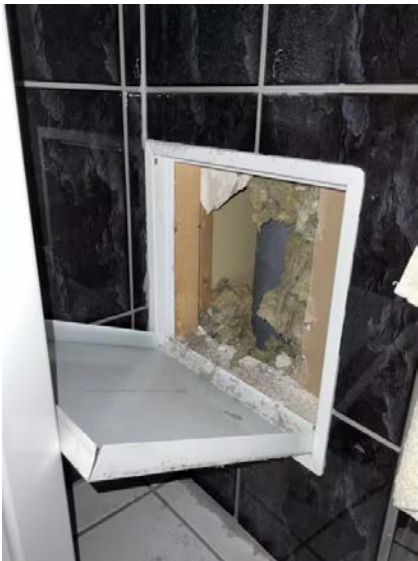
Viser inspeksjonsluke for avløpsrør. Det registreres ikke stakeluke.

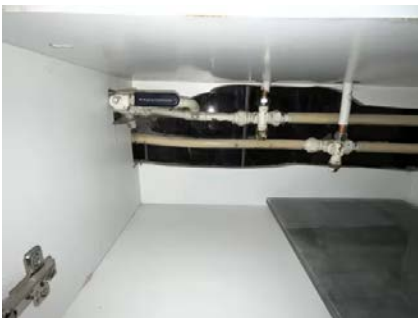
Vannrør er fra byggeåret, og har nådd en alder hvor det vil være økt risiko for lekkasjer.

Viser hovedstoppekran plassert på bad.

Vannledninger bør skiftes i forbindelse med fremtidig oppgradering av våtrom/kjøkken.

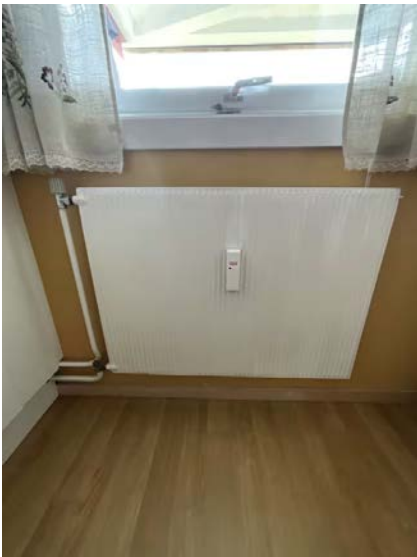
Anlegget har oppnådd en høy alder og det vil være risiko for skader og lekkasjer i tiden som kommer. Levetid på vannbårne varmesystemer varierer, men generelt kan vi si at rørsystem og radiatorer har en forventet levetid på 30-50 år.

Viser radiator montert på kjøkken.

Anlegget er ikke funksjonstestet. Funksjon og tilstand må vurderes av fagmann.

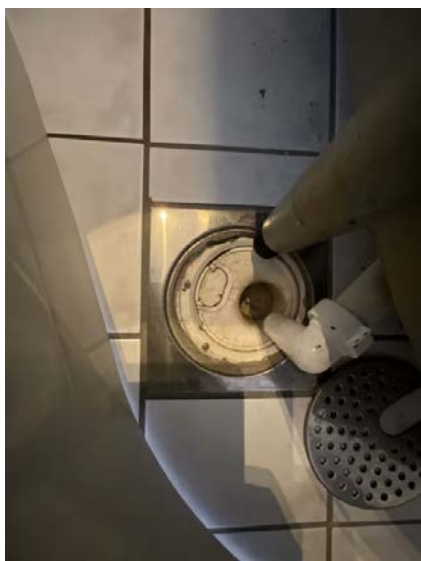
Variierende fallforhold og stedvis motfall fra sluket. Fallforhold er ikke kontrollert under dusjkabinett / badekar pga manglende adkomst for måling. Det er mulighet for at det kan forekomme vannlekkasje på våtrommet hvor vann ikke vil gå til sluk.

Viser sluk under dusjkabinett.

Slukløsning har nådd en alder som gjør tettheten usikker i tiden som kommer.

Det anbefales å fortsatt benytte et dusjkabinett for å unngå ytterligere fuktbelastning fra fritt vann på gulv og vegger.

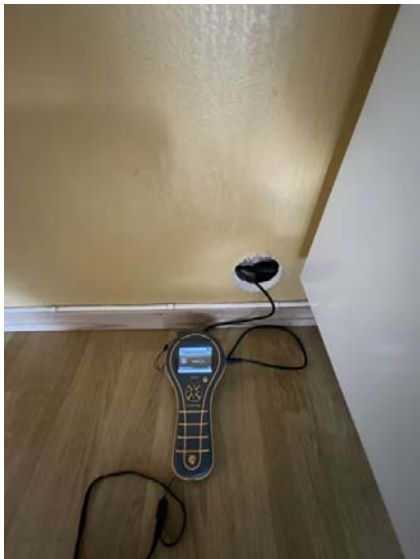
Det er foretatt hulltaking med 73 mm hullbor fra tilstøtende rom (kjøkken). Undersøkelsen viser ingen tegn til skader eller fukt i konstruksjonen.

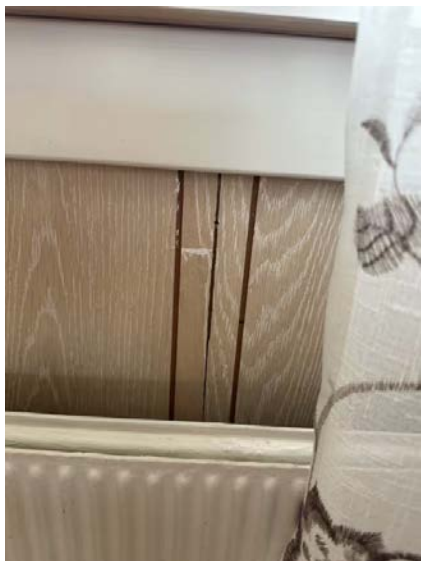
Det registreres sprekk i vegg bak radiator.

Påviste avvik må utbedres eller skiftes.

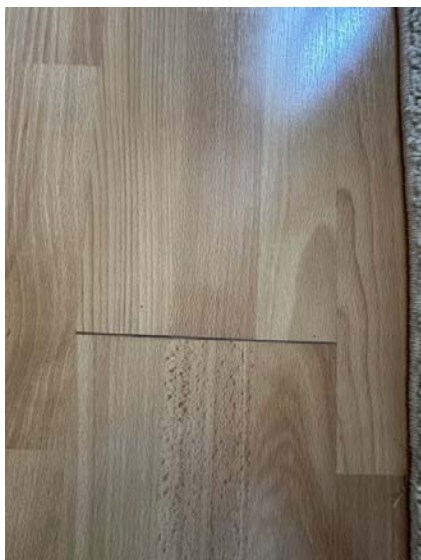
Det registreres enkelte glipper i skjøter ved gulv.
