# Tilstandsrapport

Tomannsbolig

Prestegata 7, 4200 SAUDA

Befaringsdato: 08.07.2025

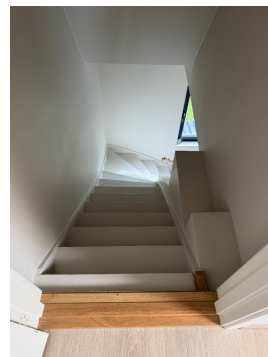
## ! TG 3 Innvendige trapper

Malt tretrapp til loft.

Den mangler både rekkverk og håndreke.

- Det er ikke montert rekkverk.
- Det mangler håndløper på vegg i trappeløpet.

- Rekkverk må monteres for å lukke avviket.
- Håndløper bør monteres, men det var ikke krav på byggetidspunktet.

Kostnadsestimat: Under 10 000

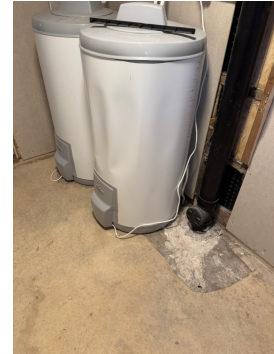
- Det er påvist at eventuelt lekkasjevann fra rør i rør system ikke ledes til sluk eller annen kompenserende løsning.

- Det bør foretas tiltak på anlegget som sikrer bedre løsning på eventuelt lekkasjevann fra rør i rør system.

Det bør legges nytt belegg på gulv i teknisk bod.
