Tilstandsrapport

Enebolig

Svarthaugen 14, 2817 GJØVIK

Rapportdato: 27.12.2024

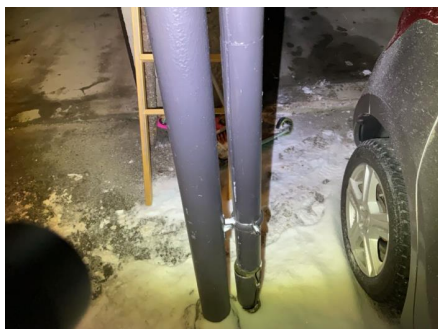
Takrenne er bøyd, sannsynligvis etter snøras. Frostsprengt takrennenedløp.

Frostsprengt takrennenedløp.

Tiltak/oppgraderinger må gjøres for å lukke avvikene. Visuell kontroll av beslag og takrenner, samt rens av takrenner og nedløp anbefales utført årlig.

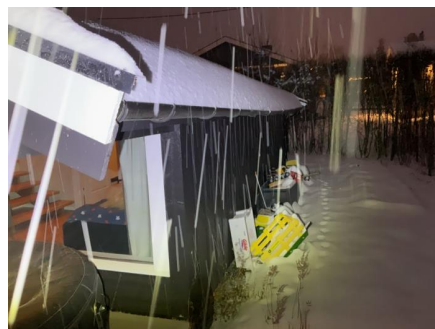
Takrenne er bøyd, det er skjevheter i tilbygget.

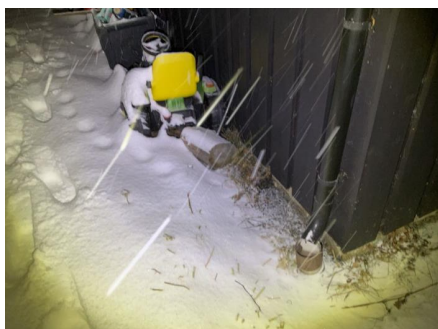
Eksakt tilstand kan ikke sjekkes uten bygningsmessige inngrep. Eldre trevegger kan erfaringsmessig ha skjulte skader, spesielt over grunnmuren og under vinduer. Småsprekker nederst på kledning enkelte steder. Lufting av kledningen er ikke iht. dagens anbefalte løsning, men heller ikke dårligere enn normal løsning ved husets byggeår.

Stedvis lav høyde mellom grunnen og kledning, risiko for skader. Anbefalt høyde mellom terreng og kledning er 30cm.

Det er ikke registrert avvik som tilsier at man må påregne umiddelbare tiltak. Liten lufting, men ikke dårligere enn krav ved byggeår. Utbedring av lufting vil ikke være lønnsomt som enkeltstående tiltak, men ved skifte av utvendig kledning- bør det lages tilstrekkelig lufting. Manglende lufting gir økt risiko for fuktskader i konstruksjonen. Utvendige vedlikeholdsarbeider må påregnes.

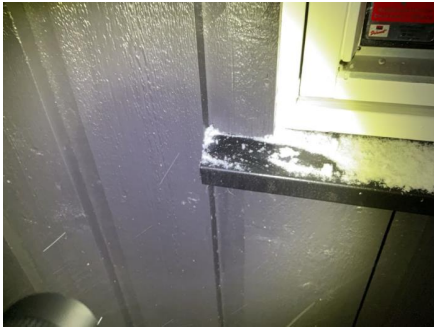
Vinduer er besiktiget fra bakkenivå og innvendige rom. Vinduer fra byggeår bærer preg av slitasje. Vinduer i varierende alder og utførelse. Det ble ikke observert eller opplyst om punkterte isolerglass. Pga. temperatur og lysforhold kan dette være vanskelig å oppdage. Alder på vinduer tilsier at punktering kan forekomme selv om det ikke ble avdekket ved befaringen. Omramming vindu er ført ned på beslag, risiko for fuktopptrekk. Vinduer har høyt varmetap i forhold til dagens krav.

Omramming vindu er ført ned på beslag, risiko for fuktopptrekk.

Oppgraderinger/utskiftninger bør påregnes. Konsekvens av avviket/eldre vinduer/dårlige vinduer, gir en fremtidig kostnad på fornyelse/vedlikehold. Eldre isolerglass medfører økt forbruk av energi til oppvarming. Varmetap fra vinduer kan forårsake at varm luft stiger inn på kaldtloft og er med på å skape kondens og ising på taktro i den kalde årstiden. Tiltak anbefales for omramming rundt vinduer. Forhold krever skjerpet grad av tilsyn og vedlikehold med dagens utførelse.

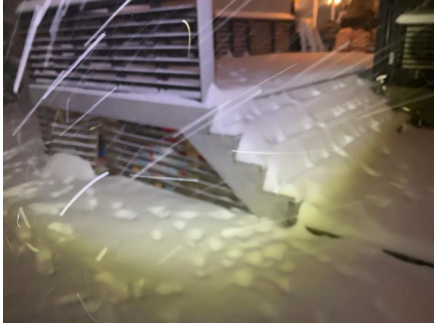
Utvendig trapp mangler rekkverk.

- Rekkverk må monteres for å lukke avviket.

Kostnadsestimat: Under 10 000

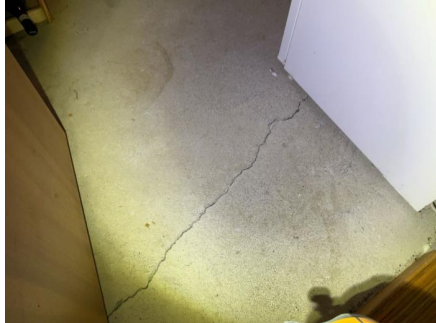
Erfaringsmessig kan eldre etasjeskiller ha skjulte skader, spesielt over grunnmur, det ble ikke registrert tegn på dette, men det gjøres oppmerksom på risikoen. Eksakt tilstand kan ikke kontrolleres uten bygningsmessige inngrep. Jeg anbefaler ytterligere undersøkelser. Etasjeskiller vil alltid ha enkelte skjevheter.

Mindre riss og sprekker i betonggulv, er ikke unormalt byggeåret tatt i betraktning. Støpte plater vil alltid ha enkelte skjevheter. Skjevheter og sprekker i fundamenter under tilbygg mot sørvest.

Støpte plater vil alltid ha enkelte skjevheter og sprekker.

Det er ikke registrert synlige avvik som tilsier at man må påregne umiddelbare tiltak, men da deler av konstruksjon er kledd inn anbefaler jeg ytterligere undersøkelser.

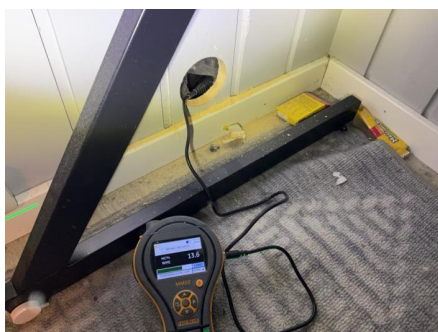
Innvendig utforede vegger og oppforede gulv under terreng er å betrakte som risikokonstruksjoner, det vil si konstruksjoner som erfaring viser at har høy skadefrekvens pga. at det ofte er skjulte feil og skader inne i konstruksjonene. Eksakt tilstand er ikke kontrollerbart uten bygningsmessige inngrep. Hulltaking og fuktmåling ble foretatt, jeg målte tørre verdier nederst i yttervegg mot bunnsvill. Målingene som er gjort er å betrakte som stikkprøver og sier bare noe om tilstanden i nærheten til området der målingen er utført. Plast i yttervegger mot terreng, dette er ikke i henhold til dagens anbefaling pga. stor risiko for skader.

Hulltaking og fuktmåling ble foretatt, jeg målte tørre verdier nederst i yttervegg mot bunnsvill.

Da drenering ikke er oppgradert siden byggeåret er det viktig å følge med på konstruksjonene jevnlig. Fuktmålingene som er gjort er å betrakte som stikkprøver og sier bare noe om tilstanden i nærheten til området der målingen er utført, det kan ikke utelukkes avvik i konstruksjoner som ikke er undersøkt. Plast bør ikke benyttes i påforede vegger på innside av grunnmur pga. at den hindrer uttørking av konstruksjonene hvis den blir fuktutsatt. Ved renovering av underetasje bør plast fjernes.

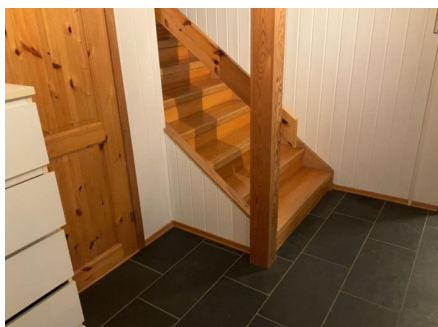
Nederste del av trappen har store åpninger i ``rekkverket``.

- Rekkverk må monteres for å lukke avviket.
- Åpninger er såpass store at det ut ifra sikkerhetsmessige forhold anbefales å lage mindre åpninger.

Kostnadsestimat: Under 10 000

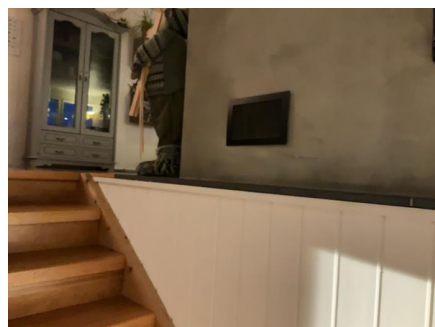
Øverste del av trappen mangler rekkverk på ene siden.

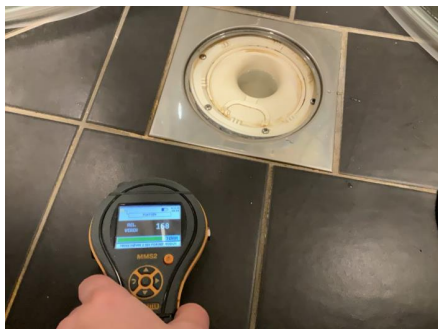
Ved bruk av fuktindikator på utsatte steder registrerte jeg ingen unormale verdier. Det kan generelt ikke gis garanti for flislagte flater, da membran ikke kan kontrolleres. Dusjing direkte på gulv/vegger gir økt belastning på konstruksjonene. Membraner har en aldringsprosess og forventet brukstid. Dette kan variere ut fra hvilken type membran som er benyttet og hvilke egenskaper denne har i kombinasjon med selve utførelsen. Bruksintensitet vil også være avgjørende. Risiko for lekkasjer øker med alder.

Ved bruk av fuktindikator på utsatte steder registrerte jeg ingen unormale verdier.

- Installering av tett dusjkabinett anbefales.
- Overvåk tilstanden jevnlig. For å få tilstandsgrad 0 eller 1 må tettesjiktet skiftes ut, men tidspunktet for når dette er nødvendig er vanskelig å si noe om.
- Det er ikke påvist synlig skade på våtrommet som kan kobles til membran/tettesjikt og lekkasjesikring, men det kan ikke verifiseres om våtrommet har fungerende tettesjikt. Ikke fungerende tettesjikt på våtrom kan føre til skjult skade på tilstøtende/innebygde bygningsdeler som kan være vanskelig å avdekke på et tidlig tidspunkt. Dersom det skal kunne verifiseres utførelse av tettesjikt på våtrommet må dokumentasjon i form av bilder/sjekklistor/kontrollerklæring for utførelse og samsvar for benyttede materialer framlegges. Dersom dette ikke kan fremskaffes anbefales det å følge med på tilstand til våtrommet og tilstøtende bygningsdeler/rom.

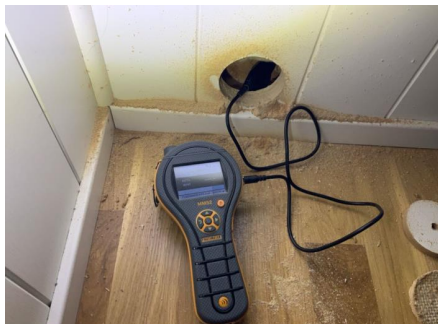
Hulltaking for fuktmåling i tilstøtende konstruksjon er foretatt, hull tatt i gang bak dusjhjørnet. Ved fuktmåling er det ikke registrert måleverdi som indikerer fukt. Målingene som er gjort er å betrakte som stikkprøver og sier bare noe om tilstanden i nærheten til området der målingen er utført.

Ved fuktmåling er det ikke registrert måleverdi som indikerer fukt.

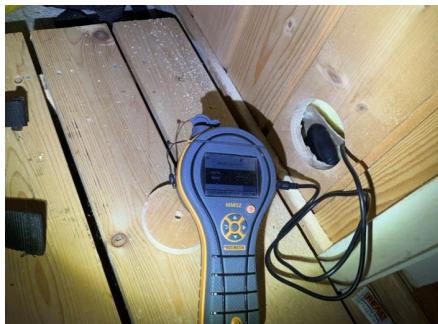
Hulltaking for fuktmåling i tilstøtende konstruksjon er foretatt, hull tatt i vegg i bod mot dusjhjørnet. Ved fuktmåling er det ikke registrert måleverdi som indikerer fukt. Målingene som er gjort er å betrakte som stikkprøver og sier bare noe om tilstanden i nærheten til området der målingen er utført.

Ved fuktmåling er det ikke registrert måleverdi som indikerer fukt.

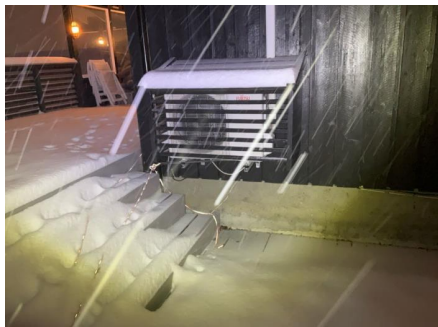
Viktig å lede vann fra varmepumpe bort fra grunnmuren.

- Det er ikke behov for utbedringstiltak siden varmesentralen fungerer i dag, men ut ifra alder kan skader plutselig oppstå på eldre anlegg.

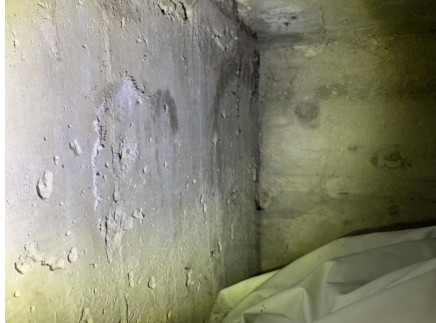
Sprekk i grunnmur i overgang opprinnelig del og tilbygg (garasjerom), dette er ikke unormalt fordi konstruksjon med forskjellig fundamentering og byggeår kan bevege seg ulikt. Opplyst av tidligere eier at det ved enkelte tilfeller har kommet fukt inn i denne overgangen, dette har ikke dagens eier opplevd.

Sprekk i grunnmur i overgang opprinnelig del og tilbygg (garasjerom)

Overvåk tilstanden jevnlig. Tidspunktet for reparasjon og eventuelt når dette er nødvendig er vanskelig å si noe om. Bruken av underetasje vil også være avgjørende.

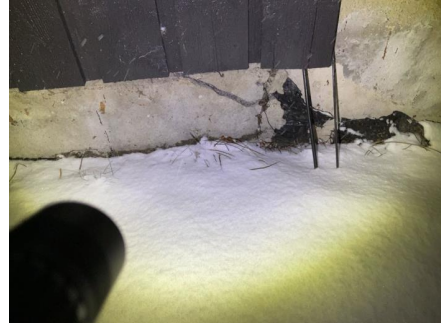
- Grunnmuren har sprekkdannelser.

Sprekker i fundamentene under tilbygget.
