Svarthaugen 14, 2817 GJØVIK

Nøkkelinformasjon

Befaringsdato: 18.12.2024 Rapportdato: 27.12.2024 Oppdragsnr.: 14333-2057 Referansenummer: HP3931

Autorisert foretak: Takstcon AS Sertifisert Takstingeniør: Sindre Illøkken Eriksen Vår ref:

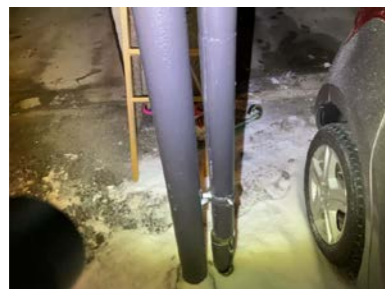
Takrenne er bøyd, sannsynligvis etter snøras. Frostsprengt takrennenedløp.

Frostsprengt takrennenedløp.

Tiltak/oppgraderinger må gjøres for å lukke avvikene. Visuell kontroll av beslag og takrenner, samt rens av takrenner og nedløp anbefales utført årlig.

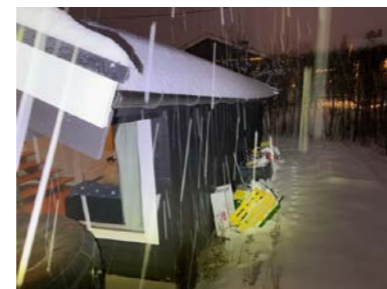
Takrenne er bøyd, det er skjevheter i tilbygget.

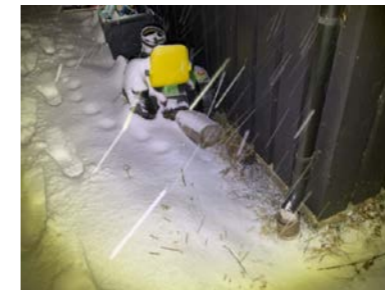
Eksakt tilstand kan ikke sjekkes uten bygningsmessige inngrep. Eldre trevegger kan erfaringsmessig ha skjulte skader, spesielt over grunnmuren og under vinduer. Småsprekker nederst på kledning enkelte steder. Lufting av kledningen er ikke iht. dagens anbefalte løsning, men heller ikke dårligere enn normal løsning ved husets byggeår.

Stedvis lav høyde mellom grunnen og kledning, risiko for skader. Anbefalt høyde mellom terreng og kledning er 30cm.

Det er ikke registrert avvik som tilsier at man må påregne umiddelbare tiltak. Liten lufting, men ikke dårligere enn krav ved byggeår. Utbedring av lufting vil ikke være lønnsomt som enkeltstående tiltak, men ved skifte av utvendig kledning- bør det lages tilstrekkelig lufting. Manglende lufting gir økt risiko for fuktskader i konstruksjonen. Utvendige vedlikeholdsarbeider må påregnes.

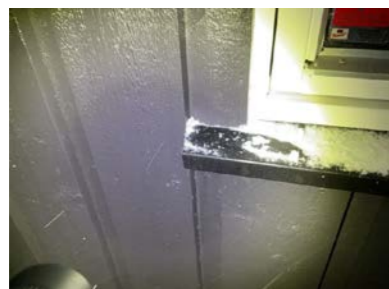
Vinduer er besiktiget fra bakkenivå og innvendige rom. Vinduer fra byggeår bærer preg av slitasje. Vinduer i varierende alder og utførelse. Det ble ikke observert eller opplyst om punkterte isolerglass. Pga. temperatur og lysforhold kan dette være vanskelig å oppdage. Alder på vinduer tilsier at punktering kan forekomme selv om det ikke ble avdekket ved befaringen. Omramming vindu er ført ned på beslag, risiko for fuktopptrekk. Vinduer har høyt varmetap i forhold til dagens krav.

Omramming vindu er ført ned på beslag, risiko for fuktopptrekk.

Oppgraderinger/utskiftninger bør påregnes. Konsekvens av avviket/eldre vinduer/dårlige vinduer, gir en fremtidig kostnad på fornyelse/vedlikehold. Eldre isolerglass medfører økt forbruk av energi til oppvarming. Varmetap fra vinduer kan forårsake at varm luft stiger inn på kaldtloft og er med på å skape kondens og ising på taktro i den kalde årstiden. Tiltak anbefales for omramming rundt vinduer. Forhold krever skjerpet grad av tilsyn og vedlikehold med dagens utførelse.

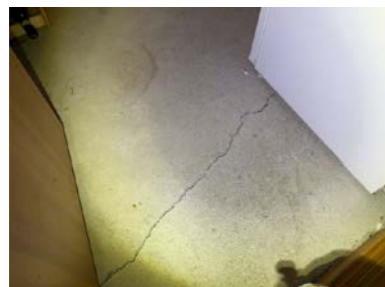
- Det er avvik:
- Erfaringsmessig kan eldre etasjeskiller ha skjulte skader, spesielt over grunnmur, det ble ikke registrert tegn på dette, men det gjøres oppmerksom på risikoen. Eksakt tilstand kan ikke kontrolleres uten bygningsmessige inngrep. Jeg anbefaler ytterligere undersøkelser. Etasjeskiller vil alltid ha enkelte skjevheter. Mindre riss og sprekker i betonggulv, er ikke unormalt byggeåret tatt i betraktning. Støpte plater vil alltid ha enkelte skjevheter. Skjevheter og

sprekker i fundamenter under tilbygg mot sørvest.

Støpte plater vil alltid ha enkelte skjevheter og sprekker.

Det er ikke registrert synlige avvik som tilsier at man må påregne umiddelbare tiltak, men da deler av konstruksjon er kledd inn anbefaler jeg ytterligere undersøkelser.

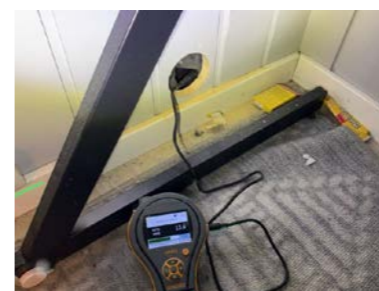
Innvendig utforede vegger og oppforede gulv under terreng er å betrakte som risikokonstruksjoner, det vil si konstruksjoner som erfaring viser at har høy skadefrekvens pga. at det ofte er skjulte feil og skader inne i konstruksjonene. Eksakt tilstand er ikke kontrollerbart uten bygningsmessige inngrep. Hulltaking og fuktmåling ble foretatt, jeg målte tørre verdier nederst i yttervegg mot bunnsvill. Målingene som er gjort er å betrakte som stikkprøver og sier bare noe om tilstanden i nærheten til området der målingen er utført. Plast i yttervegger mot terreng, dette er ikke i henhold til dagens anbefaling pga. stor risiko for skader.

Hulltaking og fuktmåling ble foretatt, jeg målte tørre verdier nederst i yttervegg mot bunnsvill.

Da drenering ikke er oppgradert siden byggeåret er det viktig å følge med på konstruksjonene jevnlig. Fuktmålingene som er gjort er å betrakte som stikkprøver og sier bare noe om tilstanden i nærheten til området der målingen er utført, det kan ikke utelukkes avvik i konstruksjoner som ikke er undersøkt. Plast bør ikke benyttes i påforede vegger på innside av grunnmur pga. at den hindrer uttørring av konstruksjonene hvis den blir fuktutsatt. Ved reovering av underetasje bør plast fjernes.

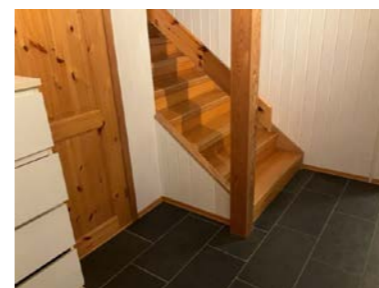
Nederste del av trappen har store åpninger i rekkverket.

- Rekkverk må monteres for å lukke avviket.
- Åpninger er såpass store at det ut ifra sikkerhetsmessige forhold anbefales å lage mindre åpninger.

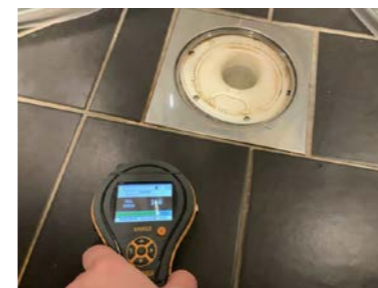
- Mer enn halvparten av forventet brukstid er passert på membranløsningen.
- Ved bruk av fuktindikator på utsatte steder registrerte jeg ingen unormale verdier. Det kan generelt ikke gis garanti for flislagte flater, da membran ikke kan kontrolleres. Dusjing direkte på gulv/vegger gir økt belastning på konstruksjonene. Membraner har en aldringsprosess og forventet brukstid. Dette kan variere ut fra hvilken type membran som er benyttet og hvilke egenskaper denne har i kombinasjon med selve utførelsen. Bruksintensitet vil også være avgjørende. Risiko for lekkasjer øker med alder. Det er ikke fremvist dokumentasjon på utførelse og materialer for våtrommets tettesjikt. Våtrommets tettesjikt er innebygd og er derfor ikke mulig å vurdere uten dokumentasjon.

Ved bruk av fuktindikator på utsatte steder registrerte jeg ingen unormale verdier.

- Installering av tett dusjkabinett anbefales.
- Overvåk tilstanden jevnlig. For å få tilstandsgrad 0 eller 1 må tettesjiktet skiftes ut, men tidspunktet for når dette er nødvendig er vanskelig å si noe om.

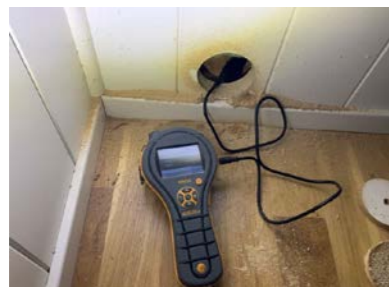
Ved fuktmåling er det ikke registrert måleverdi som indikerer fukt.

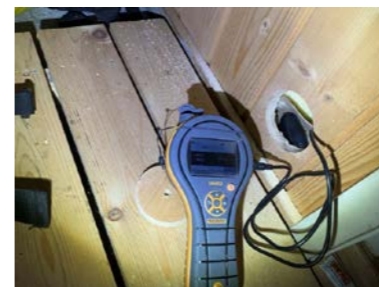
Ved fuktmåling er det ikke registrert måleverdi som indikerer fukt.

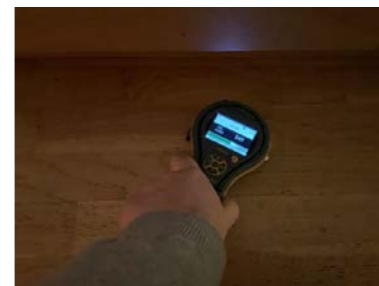
Ved bruk av fuktindikator på utsatte steder registrerte jeg ingen unormale verdier.

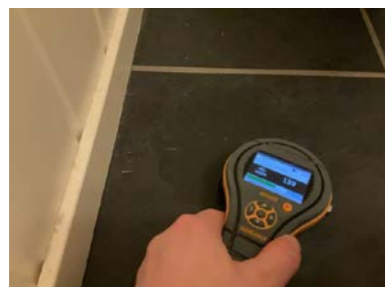
Ved bruk av fuktindikator på utsatte steder registrerte jeg ingen unormale verdier.

- Mekanisk avtrekk bør etableres på toalettrom.

Tilluft må etableres for å lukke avviket.

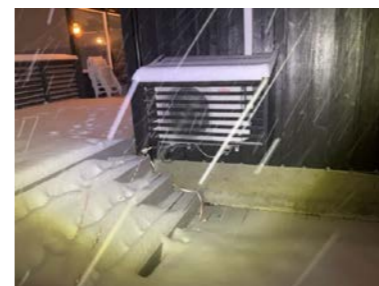
Viktig å lede vann fra varmepumpe bort fra grunnmuren.

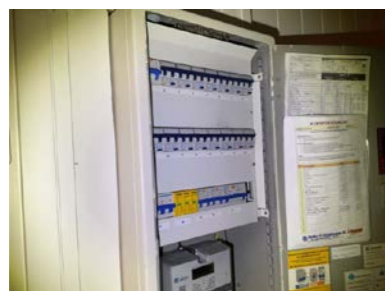
El-anlegg med automatsikringer. I hovedsak åpent ledningsnett. Sikringskap er plassert i gang i 1. etasje.

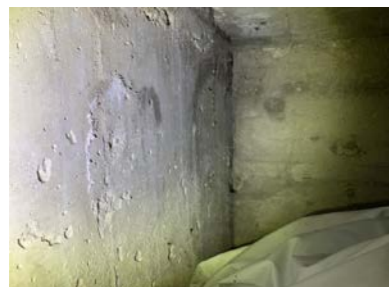
- Grunnmuren har sprekkdannelser. Sprekk i grunnmur i overgang opprinnelig del og tilbygg (garasjerom), dette er ikke unormalt fordi konstruksjon med forskjellig fundamentering og byggeår kan bevege seg ulikt. Opplyst av tidligere eier at det ved enkelte tilfeller har kommet fukt inn i denne overgangen, dette har ikke dagens eier opplevd. Overvåk tilstanden jevnlig. Tidspunktet for reparasjon og eventuelt når dette er nødvendig er vanskelig å si noe om. Bruken av underetasje vil også være avgjørende.

Sprekk i grunnmur i overgang opprinnelig del og tilbygg (garasjerom)

Overvåk tilstanden jevnlig. Tidspunktet for reparasjon og eventuelt når dette er nødvendig er vanskelig å si noe om. Bruken av underetasje vil også være avgjørende.

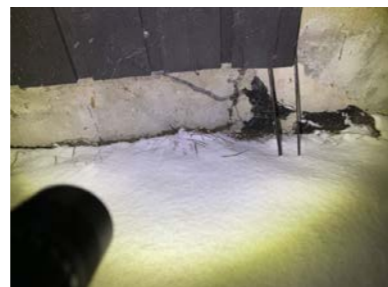
Sprekker i fundamentene under tilbygget.
