# Tilstandsrapport

Kjedehus

Tømmerveien 12 , 1870 ØRJE

Befaringsdato: 26.02.2026

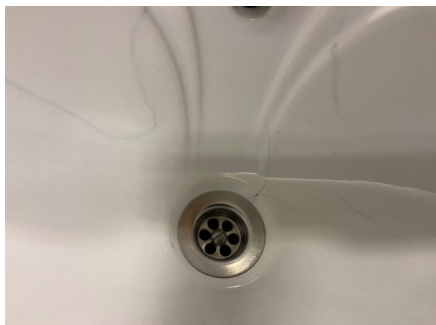
• Det er påvist riss/sprekker i utstyr på våtrommet.

• Riss er vanligvis overfladiske skader i servantens overflate eller glasur. Konsekvensene av riss er hovedsakelig kosmetiske.

Riss og sprekker i utstyr på våtrommet bør utbedres for å hindre videre skadeutvikling og redusere risikoen for lekkasjer eller fuktskader.

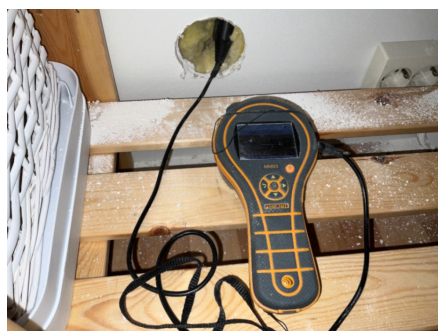
Hulltaking er foretatt, uten å påvise unormale forhold. Hulltaking er foretatt i bod. Fuktkvotemåling (vekt%) i konstruksjonen ble målt til under 6.

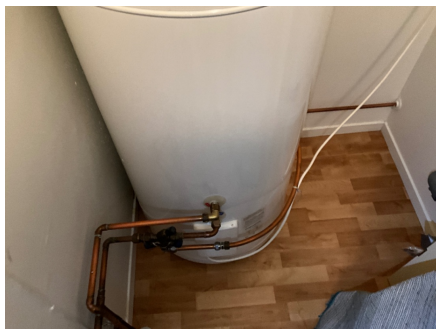
- Varmtvannstanken er over 20 år gammel, noe som overstiger forventet levetid for en slik installasjon. Dette øker risikoen for funksjonssvikt, lekkasjer eller ineffektiv drift, da eldre tanker kan ha slitasje på viktige komponenter som kan føre til redusert ytelse og energiforbruk.

- Det bør etableres tilfredsstillende el-tilkobling etter gjeldende forskrift for å redusere risiko for varmgang og brann. Manglende oppgradering kan medføre økt fare for elektriske feil og skader på bygningen.
- Det anbefales å vurdere utskifting av varmtvannstanken med en nyere og mer energieffektiv modell for å redusere risikoen for lekkasje og driftsstans.
- Uten tiltak er det økt fare for funksjonssvikt og vannskader som følge av lekkasje fra tank eller tilhørende rørforbindelser.
