# Tilstandsrapport

Enebolig

Rådyrveien 41, 1850 MYSEN

Oppdragsnr.: 13975-3319

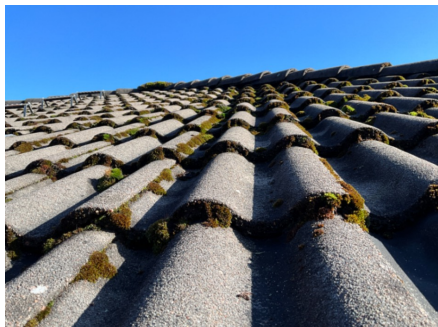
Siden taket (takkonstruksjon, takteking og skorstein) kun er observert fra takfot i stige, er vurderingen begrenset av dette. Det er ikke sikkerhetsmessig forsvarlig å bevege seg ut på taket. Selv om det ikke er avdekket skader under befaringen, betyr ikke dette at det ikke foreligger skader som en besiktigelse på taket kan avdekke. Vær oppmerksom på denne risikoen. En undersøkelse på taket kan utføres av en fagperson under tilstrekkelige sikkerhetsforhold.

- Det anbefales å overvåke takets tilstand jevnlig og vurdere nærmere inspeksjon av taket utført av fagperson under sikre forhold.
- Konsekvensen av at mer enn halvparten av forventet brukstid er passert, er økt risiko for skjulte skader og redusert funksjon, noe som kan føre til lekkasjer og følgeskader på bygningen.
- Mose og slitasje bør fjernes og utbedres for å forhindre videre nedbrytning av takmaterialet og redusere risikoen for fuktinntrengning og skader på underliggende konstruksjoner.

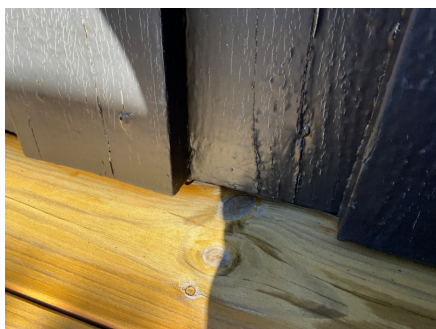
- Det er ingen eller liten lufting i nedre kant av kledning mot grunnmur.
- Det er værslitt/oppsprukket trevirke/trepener.
- Ikke tilstrekkelig med lufting mellom kledning og yttervegg. God lufting er viktig og skal drenere ned og lede ut vann som trenger gjennom regnskjermer, slippe ut eventuell fuktighet fra indre deler av veggen samt gi mulighet for at fuktighet kan tørke ut fra baksiden av regnskjermer.
- Det er påvist værslitt og oppsprukket trevirke/trepener, som følge av elde, eksponering av vær/vind opp gjennom årene.

- Det bør etableres tilstrekkelig lufting mellom kledning og yttervegg for å sikre at eventuell fuktighet kan tørke ut, og for å redusere risikoen for fuktskader i konstruksjonen.
- Ved utskifting av kledning bør korrekt oppbygning med lufting prioriteres, da manglende lufting kan føre til oppfukting og skade på veggkonstruksjonen over tid.
- Kledningen viser værslitasje og tørkesprekker. Uten vedlikehold eller utbedring kan det oppstå skader og redusert levetid på treverket.

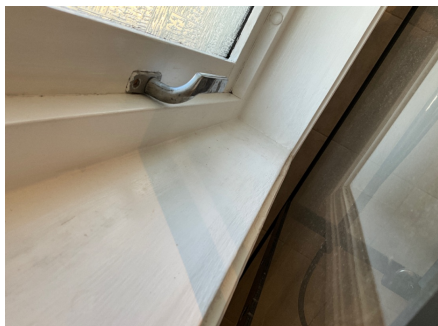
- Karmene i vinduer er slitte og det er sprekker i treverket.

- Vinduets karmen har synlige sprekker som kan svekke funksjon og tetthet over tid, forårsaket av aldring, fukt samt manglende vedlikehold. Vinduet i badet bærer også preg av ha vært utsatt for fuktighet over tid.

- Det bør utføres vedlikehold og utbedring av vinduskarmen, inkludert tetting av sprekker og eventuell utskifting av skadet treverk, for å hindre videre forringelse og redusere risiko for fuktinntrengning og varmetap.

Særlig vinduet på badet bør vurderes nærmere, da langvarig fuktbelastning kan føre til råte og ytterligere skader.

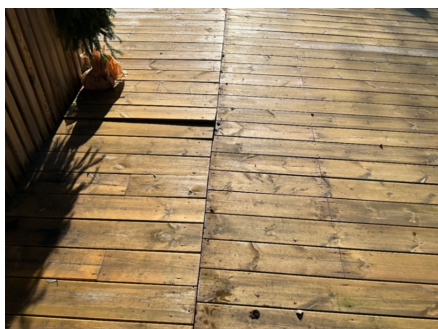
- Konstruksjonene har skjevheter.
- Det er påvist skjevheter i terrasse/veranda, sannsynligvis som følge av utilstrekkelig eller mangelfullt grunnarbeid og fundamentering.

- Andre tiltak:
- For å rette opp skjevhetene bør grunnarbeidet og fundamentering vurderes og eventuelt forbedres for å hindre videre setninger. Dersom tiltak ikke utføres, kan skjevhetene forverres over tid.

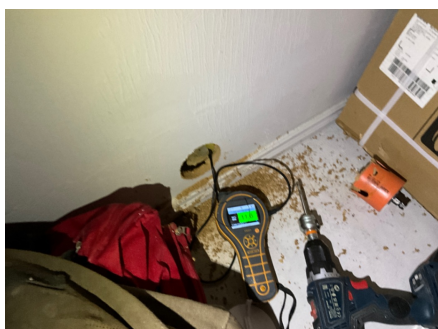
- Det er påvist indikasjoner på noe fuktgjennomtrenging inn i kjellermur.

- Takstmannen gjorde fuktøk direkte på grunnmursvegger ved hjelp av ett Protimeter, påvist unormale verdier. Påvist noe tegn på salt-/kalkutslag på vegger. Saltutslag dannes når fuktighet kommer igjennom mur og krystalliseres på innsiden av kjellermurvegg.

- Det påviste fuktnivået tilsier at konstruksjonen bør følges opp jevnlig. Ved tegn til økning i fukt eller synlige endringer, bør det gjennomføres ytterligere undersøkelser for å vurdere behovet for tiltak.

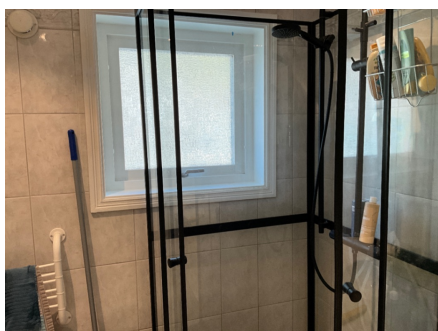
- Det er vindu/dør med ikke fuktbestandige materialer i våtsonen (ved vask, dusj, badekar, osv.), løsningen eller byggematerialet er uegnet.

- Valgt løsning innebærer at badet må benyttes med forsiktighet, da overgang mellom vindu og vegg ikke oppfyller kravene til membran. Dersom området utsettes for vannsøl, kan det oppstå fuktskader i tilstøtende konstruksjoner og materialer. For å redusere risikoen for fuktskader bør det vurderes tiltak for å sikre tilstrekkelig fuktbeskyttelse rundt vinduet.

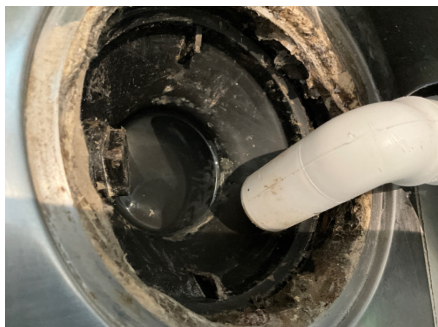
- Over halvparten av forventet brukstid på tettesjikt og sluk er passert, og det er usikkert om tettesjiktet er tilstrekkelig for dagens bruk, som innebærer utstrakt dusjing og vannsøl. For å redusere risikoen for lekkasjer anbefales det å benytte et tett dusjkabinett med avløp til sluket. Det er imidlertid ingen garantier for tettesjiktets tilstand, og tidspunktet for nødvendig utskifting er usikkert.

- Ikke påvist klemt membranløsning, ingen klemring. Jevnlig rensing av sluket er viktig. Feil i tetting rundt sluket er den største årsaken til lekkasjer fra bad. Det er derfor viktig at ikke vannet blir stående over vannlåsen i sluket.

- Sluket må sjekkes og rengjøres jevnlig.
- Andre tiltak:
  - Det anbefales å oppgradere både sluk og tettesjikt/membran for å redusere risikoen for lekkasjer og følgeskader på våtrommet og tilstøtende konstruksjoner.
  - Manglende dokumentasjon og usikker tilstand på membran og sluk medfører økt risiko for vannskader, som kan gi store økonomiske konsekvenser og redusert levetid for våtrommet.
  - Inntil utbedring bør det benyttes tett dusjkabinett med avløp direkte til sluk, og sluket må renses jevnlig for å unngå at vann blir stående og forårsaker lekkasje.
  - Kostnadsestimat er kun for etablering av nytt tettesjikt og sluk og ikke for renovering av våtrom. Utbedring/etablering av tettesjikt er ofte dyrt og ikke økonomisk rasjonelt som et enkeltstående tiltak, og bør sees i sammenheng med totalrenovering av våtrom. Dette medfører høyere kostnadsestimat.

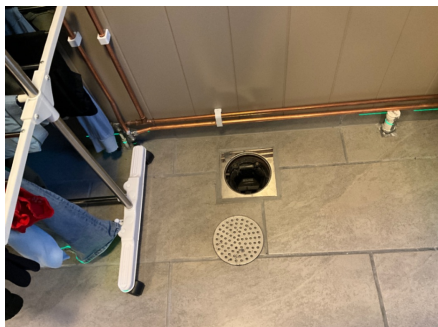
- Det er mulighet for at det kan forekomme vannlekkasje på våtrommet hvor vann ikke vil gå til sluk.
- Det er påvist at høydeforskjell fra topp slukrist til gulv/synlig topp membran ved dørterskel er mindre enn 25 mm.

- Takstmannen har foretatt kontroll av fallforhold på våtrommet ved hjelp av en punkt laser. Målt ca. 10 mm fra ferdig overflate gulv ved dør til overkant sluk. Eventuelt lekkasjvann/vannsløp vil ikke ledes mot sluk fra alle deler av rommet.

- Det bør etableres tilstrekkelig fall mot sluk for å sikre at alt vann ledes til sluket. Manglende fall kan føre til at vann blir liggende på gulvet eller renner mot dørterskel, noe som øker risikoen for fuktskader i omkringliggende konstruksjoner.

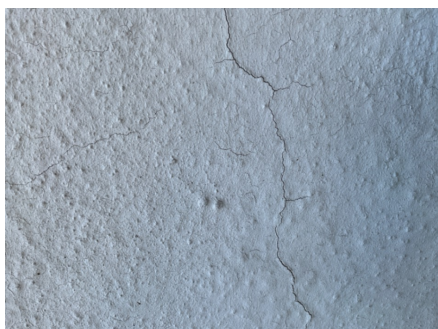
- Grunnmuren har sprekkdannelser.

- Påvist riss/sprekker i mur. Når det oppstår sprekker i puss/mur vil vannbelastningen og faren for frostskaider øke. Skrå sprekker/riss er et symptom på setninger. Horizontal sprekk/riss i grunnmur skyldes sannsynligvis innpressing av kjellervegg. Anbefaler å følge med på videre utvikling.

- Sprekkene bør overvåkes regelmessig for å unngå forverring. Tetting kan bli aktuelt for å hindre vanninntrengning og frostskaider.

- Dersom sprekkene utvikler seg, bør det vurderes ytterligere undersøkelser og utbedring for å redusere risiko for vannskaider, frostskaider og eventuelle setningsskaider i konstruksjonen.
