# Tilstandsrapport

Enebolig

Stølsmyrvegen 43 , 5542 KARMSUND

Befaringsdato: 30.10.2025

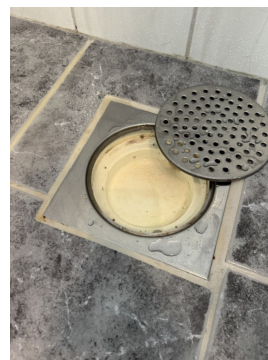
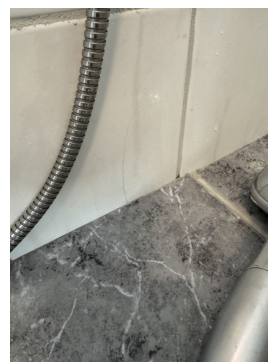
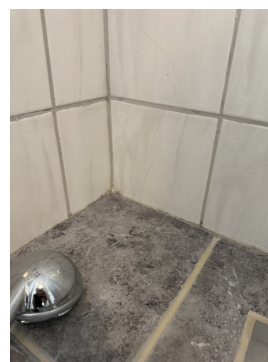
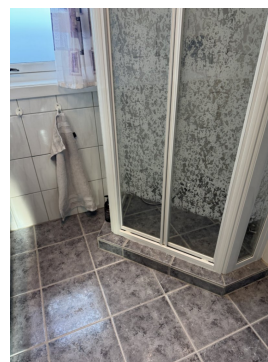
Det er registrert motfall på omtrent 5 mm, samt sprekker i fliser. Det er ikke registrert bruk av slukmansjett, og det mangler klemring i sluket. Tettesjiktet består av eldre vinylbelegg fra byggeåret.

- Våtrommet har behov for omfattende oppgraderinger. For å sikre en løsning som oppfyller gjeldende krav, bør tettesjikt, sluk og røropplegg oppgraderes og dokumenteres.
- Manglende oppgradering av våtrommet medfører høy risiko for at konstruksjonene ikke vil tåle vanlig bruk av vann eller lekkasjer. Dette kan føre til fuktskader på tilstøtende konstruksjoner.

Konsekvensen av å ikke utbedre forholdene er økt risiko for skjulte fuktskader, lekkasjer og følgeskader på omkringliggende konstruksjoner, samt redusert levetid og funksjon på våtrommet.

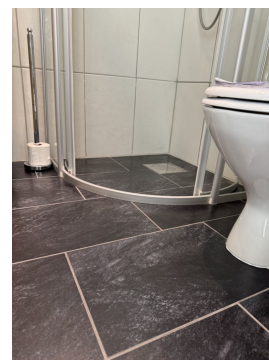
### ! TG 2 Sluk, membran og tettesjikt

- Mer enn halvparten av forventet brukstid er passert på membranløsningen.
- Det er påvist andre avvik:

Manglende dokumentasjon og at mer enn halvparten av forventet brukstid er passert, medfører økt risiko for at membranløsningen kan være mangelfull eller ha redusert funksjon, noe som kan føre til fuktskader i omkringliggende konstruksjoner.

- Andre tiltak:
- Det er viktig å merke seg at levetiden til en membran varierer basert på kvalitet, installasjon og bruk. Eldre membraner kan bli sprø og sprekke opp, noe som fører til at de mister sin vanntettende funksjon. Dette kan resultere i vannlekkasjer gjennom vegger og gulv og fuktskader.

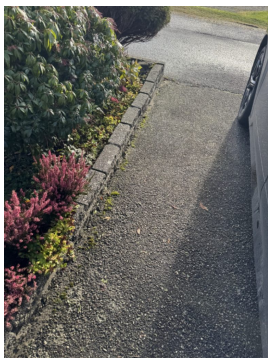
## ! TG 1 Forstøtningsmurer

Forstøtninger i betongstein ved bed mot sør. God stand, noe skjevheter.
