Stølsmyrvegen 43, 5542 KARMSUND

**Kjekk enebolig i rekke på populære Spanne | 3 soverom og 2 bad | Vaskerom | Garasje | Populært og etablert boligfelt**

Befaringsdato: 30.10.2025

Rapportdato: 05.11.2025

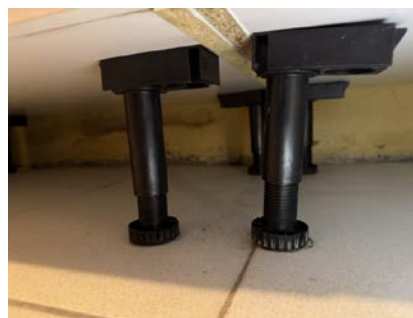
## TG 2 Innvendige trapper

- Det påviste fuktnivå gir grunn til å overvåke konstruksjonen jevnlig for å se utvikling over tid, og eventuelt foreta tiltak for å unngå fuktskader. Det anbefales å overvåke utviklingen av saltutslag og fukt i muren over tid, samt vurdere tiltak dersom omfanget øker.

Konsekvensen av manglende oppfølging kan være økt risiko for fuktskader og forringelse av murkonstruksjonen.
