Tilstandsrapport

Enebolig

Drangedalsveien 441 , 3766 SANNIDAL

Befaringsdato: 19.03.2026

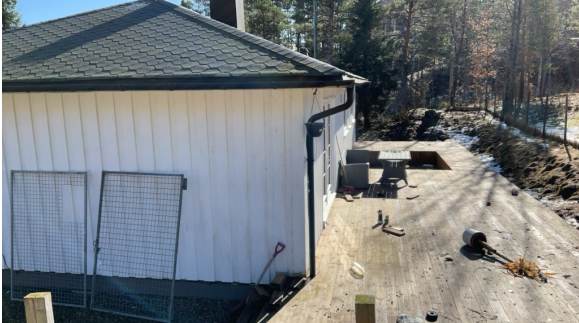
Takrennene er stedvis deformert, antatt som følge av ising og / eller snøras fra taket.

Takrenner og nedløp bør skiftes.

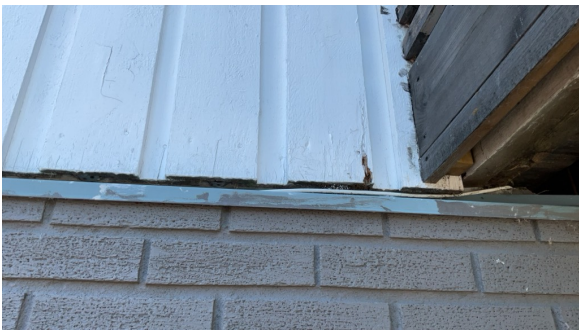
! TG 2 Veggkonstruksjon

- Det er ingen eller liten lufting i nedre kant av kledning mot grunnmur.
- Det er påvist spredte råteskader i bordkledningen.

Kledningen har behov for vedlikehold og enkelte bord eller deler av kledningen bør skiftes.

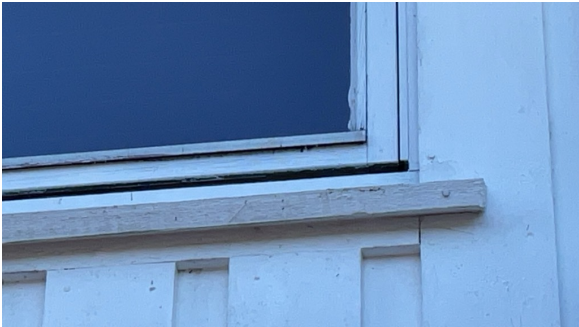
! TG 2 Vinduer

- Karmene i vinduer er slitte og det er sprekker i trevirket.

- Det må påregnes noe vedlikehold og at enkelte vinduer må skiftes ut.

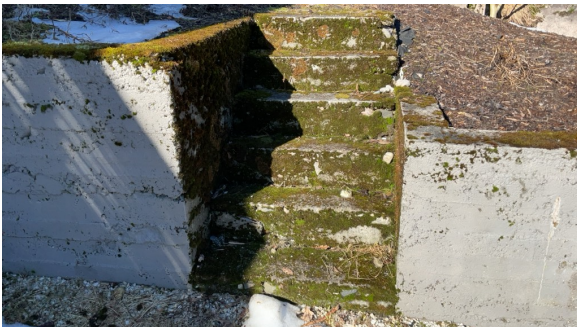
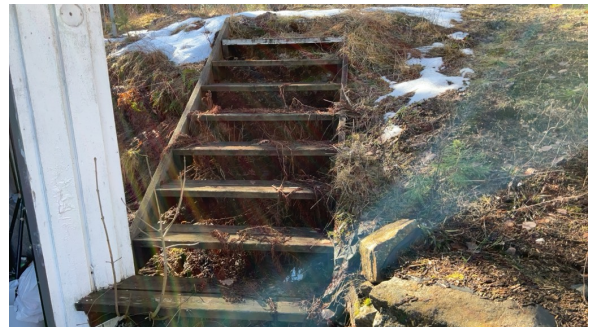
Det er sprekker og forvitret mur/betong i trappen.

Mur/betong bør utbedres.

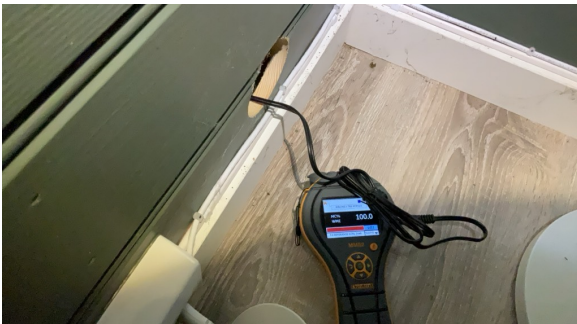
! TG 2 Rom Under Terreng

• Det er gjennom hulltaking påvist høyt fuktnivå inne i trekonstruksjonen i hulltakingen, men ikke påvist fuktskader i dette området. Høy luftfuktighet kan over tid føre til muggvekst eller sverting av materialer. Samtidig kan materialer og konstruksjoner bli ødelagt.

Det ble målt fukt over metningspunktet for tre i soverom/stue i underetasjen. Hulltakingen er foretatt i hjørnet og det er påvist at nedløp fra takrenne er avsluttet rett over og vil kunne fuktbelaste vegg.

• Det påviste fuktnivå gir grunn til å overvåke konstruksjonen jevnlig for å se utvikling over tid, og eventuelt foreta tiltak for å unngå fuktskader.

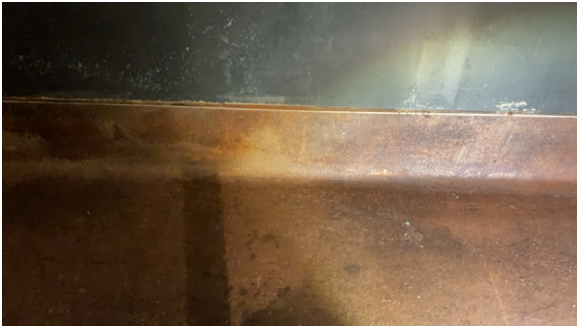
- Det er tegn på fuktskader nederst på våtromsplater.

Det er tegn på noe fuktsvelling i nedre kant av platene, i dusjhjørnet.

- Dersom det ikke gjøres tiltak vil fuktopptaket i platene føre til oppsvelling og utett tettesjikt med fare for videre fuktskade i tilstøtende konstruksjoner.
- Det må foretas utbedring av skadede plater.

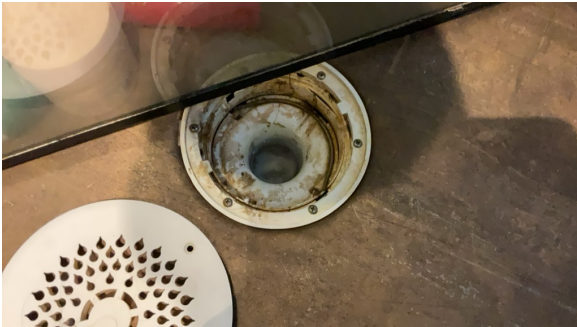
🚩 TG 2 Overflater Gulv

- Det er påvist avvik i fallforhold til sluk i forhold til krav i forskrift på byggetidspunktet.

- Til tross for avviket i fall/høydeforskjell til sluk, vil gulvet fortsatt kunne lede vann mot sluket, men med redusert effektivitet. Dette kan potensielt øke risikoen for vannansamling i enkelte områder av badet.

Våtrommet fungerer med dette avviket. Det må foretas utbedringer for å lukke avviket.

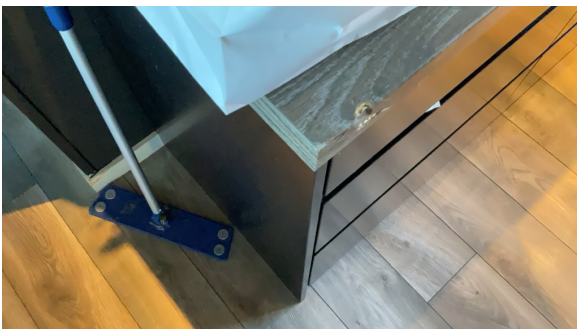
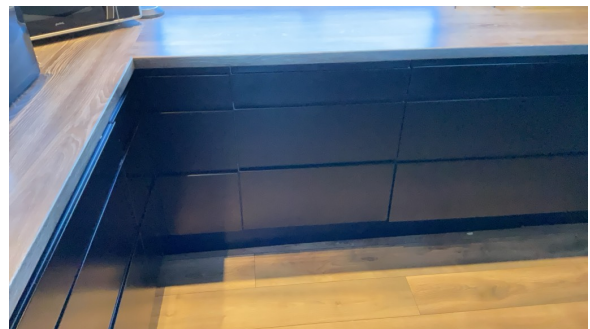
- Det er påvist skader på overflater/kjøkkeninnredning utover normal slitasjegrad.

Det er skade på benkeplaten.

- Det er ikke behov for utbedringstiltak.

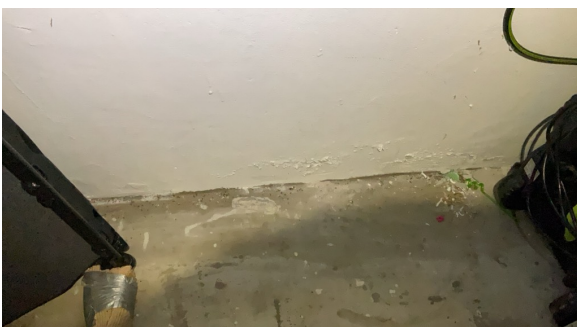
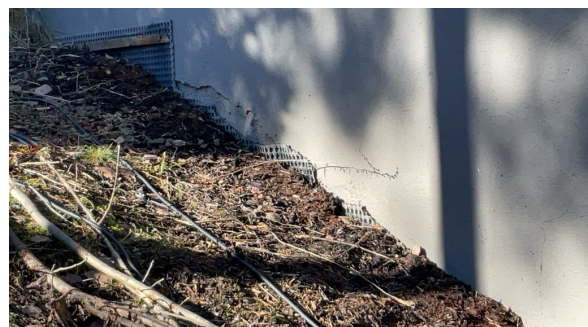
! TG 2 Fuktsikring og drenering

Det ble målt høy fuktighet bak utforet vegg i kjellerstue/soverom, rett under der nedløpet er.

Det ble observert saltutslag, noe som indikerer fuktgjennomgang i muren.

Det må foretas utbedringer. Det vites ikke om fukten som ble funnet i utforet vegg skyldes vann fra taknedløp eller om det er sviktende drenering.

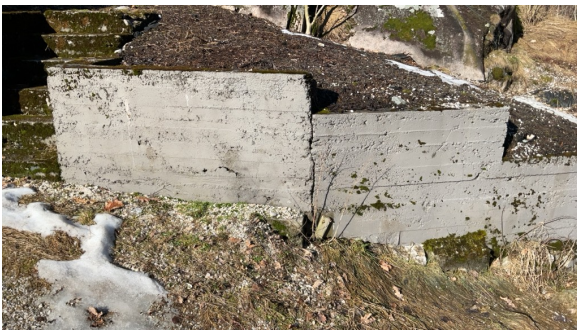
! TG 1 Grunnmur og fundamenter

- Det er påvist mindre sprekker og/eller skjevheter i muren.

Forholdet bør holdes under oppsyn. Ved eventuell forverring kan det bli nødvendig med tiltak.
