Drangedalsveien 441

**Flott enebolig med dobbel
garasje. Landlig beliggende
og med fin utsikt.**

Befaringsdato: 19.03.2026

Rapportdato: 23.03.2026

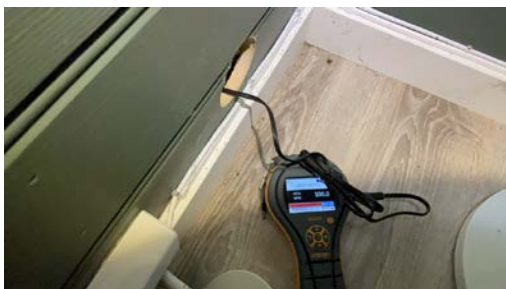
1 TG 2 Rom Under Terreng

Hulltaking er foretatt og det er påvist avvik i konstruksjonen.

- Det er gjennom hulltaking påvist høyt fuktnivå inne i trekonstruksjonen i hulltakingen, men ikke påvist fuktskader i dette området. Høy luftfuktighet kan over tid føre til muggvekst eller sverting av materialer. Samtidig kan materialer og konstruksjoner bli ødelagt.

Det ble målt fukt over metningspunktet for tre i soverom/stue i underetasjen. Hulltakingen er foretatt i hjørnet og det er påvist at nedløp fra takrenne er avsluttet rett over og vil kunne fuktbelaste veggen.

- Det påviste fuktnivå gir grunn til å overvåke konstruksjonen jevnlig for å se utvikling over tid, og eventuelt foreta tiltak for å unngå fuktskader.

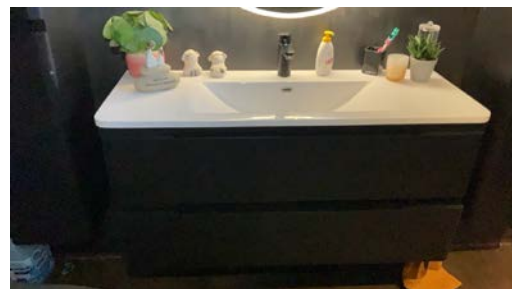
UNDERETASJE > BAD

📌 TG 2 Overflater vegger og himling

Det må foretas lokal utbedring.

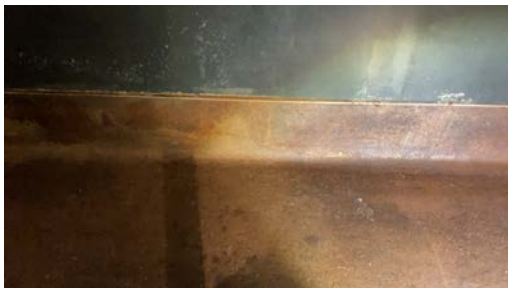
1. ETASJE > BAD

- Det er tegn på fuktskader nederst på våtromsplater.

Det er tegn på noe fuktsvelling i nedre kant av platene, i dusjhjørnet.

- Dersom det ikke gjøres tiltak vil fuktopptaket i platene føre til oppsvelling og utett tettesjikt med fare for videre fuktskade i tilstøtende konstruksjoner.
- Det må foretas utbedring av skadede plater.

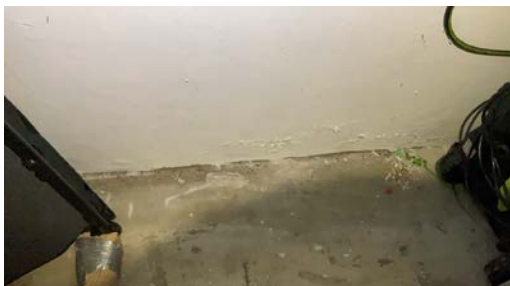
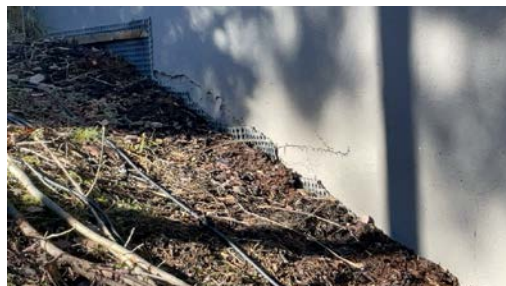
TG 2 Fuktsikring og drenering

Det ble målt høy fuktighet bak utforet vegg i kjellerstue/soverom, rett under der nedløpet er.

Det ble observert saltutslag, noe som indikerer fuktgjennomgang i muren.

Det må foretas utbedringer. Det vites ikke om fukten som ble funnet i utforet vegg skyldes vann fra taknedløp eller om det er sviktende drenering.
