Tilstandsrapport

Boligbygg med flere boenheter

Jernbanegata 2D, 2150 ÅRNES

Befaringsdato: 11.12.2024

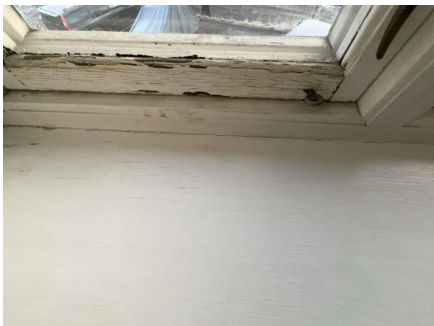
TG 3 Vinduer

Bygningen har trevinduer med koblet glass.

Eldre vinduer med begrenset isolasjonsevne pga. alder. Slitasje på vinduer.

- Det må foretas tiltak for å lukke avviket.

Eldre vinduer, utskiftninger og oppussing/utskiftninger må påregnes.

Kostnadsestimat: 50 000 - 100 000

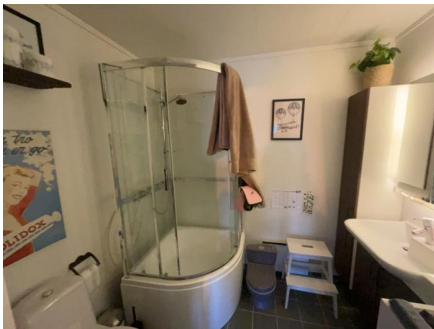
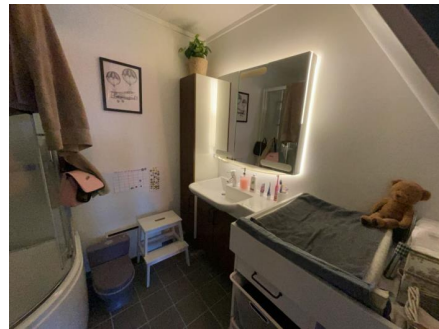
1 ETASJE > BAD

Eldre våtrom, tilfredsstillende ikke dagens krav/bruk. Kan oppstå fuktskader.

Bygningsdeler på bad og vaskerom må i tillegg til å få tilstandsgrad opp mot kravene som gjaldt da de ble bygget, også kontrolleres mot dagens krav, på bakgrunn av at bruken av slike rom har endret seg vesentlig opp gjennom årene. Et baderom uten membran på gulv og del av vegg kan blant annet ikke brukes til dusjing direkte på gulv, men må ha dusjkabinett som fører dusjvannet direkte til sluket selv om dette ikke gir en garanti for fuktskader. Det vurderes ikke uvanlig at et eldre bad på dette grunnlagt kan få en høy tilstandsgrad, selv om det ikke er observert fukt eller svikt i bygningsdelene. Det vil da være opp til kjøper å oppgradere badet eller annet våtrom. Oppussing/rehabiliteringer må påregnes.

Kostnadsestimat: 100 000 - 300 000

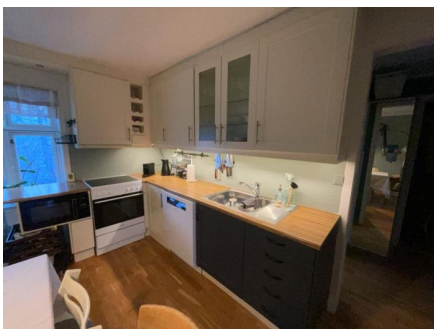
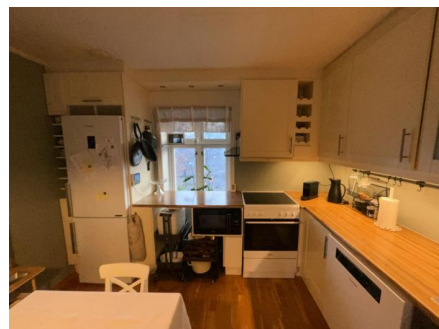
1 ETASJE > KJØKKEN

TE2 Avtrekk

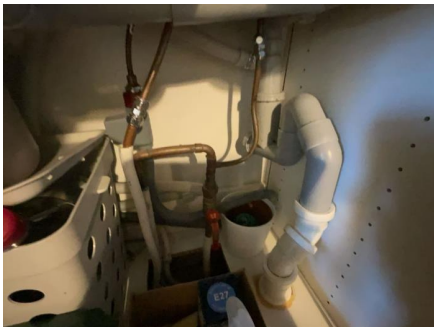
TG 2 Avløpsrør

Det er ikke påvist feil ved anlegget, men merk at takstingeniør ikke er VVS fagmann og kontrollen er begrenset til det visuelle. Egen kontroll med vvs fagkyndig anbefales. Kun vurdert konstruksjoner med nær tilknytning til boligen, da dette er sameiets ansvar.
