# Valmslia 34

## 2460 OSEN

### Tilstandsrapport

### Eierskifte

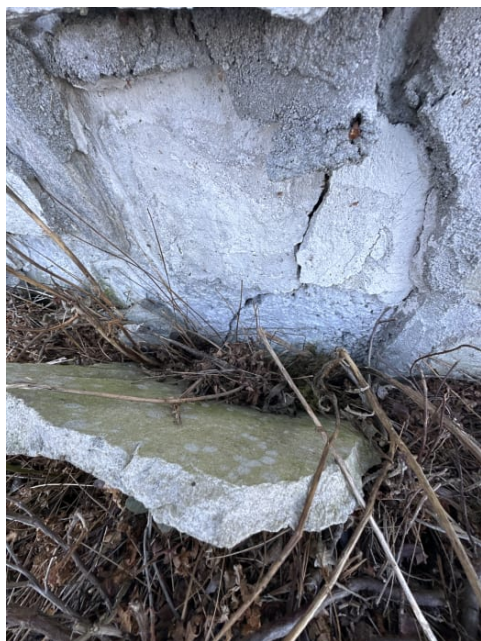
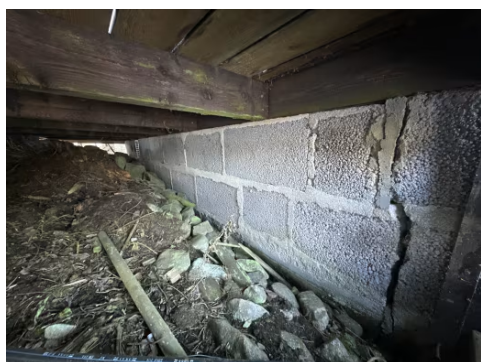
### 6.2 Grunnmur og fundament

På befaringsdagen ble det registrert sprekker og avskalling av puss på ringmur. Steiner har delvis løsnet.

Det er registrert skråriss som er symptom på setninger.

Det anbefales å foreta en gjenpussing av sprekker i ringmur, slik at forholdet kan observeres over tid, med tanke på om dette er under utvikling eller er stabilt.

Utbedring av påviste skader er nødvendig.

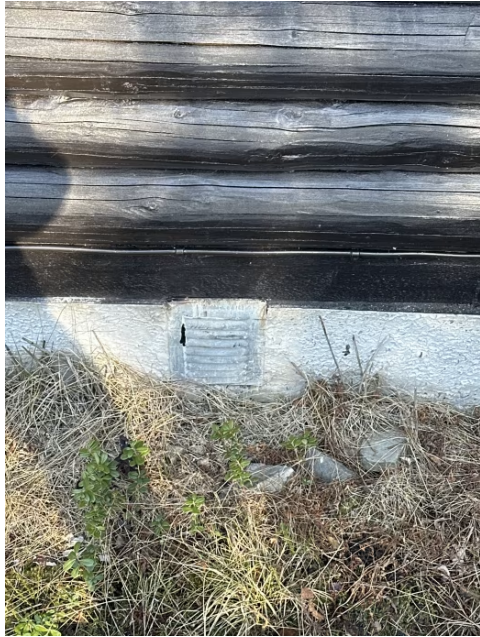
## 6.3 Kryp kjeller

Det er ikke adkomst til kryp kjelleren og den er ikke undersøkt innvendig. Kryp kjeller regnes for å være en risikokonstruksjon som er utsatt for fukt- og råteskader i bunnsvill, trebjelkelaget og andre tilstøtende konstruksjoner, på grunn av fuktighet fra grunnen og kondensering ved temperaturforskjeller.

Det registreres svikt i bjelkelaget som kan settes i sammenheng med skader i kryp kjeller.

Adkomst til kryp kjelleren bør etableres slik at kontroll kan foretas.

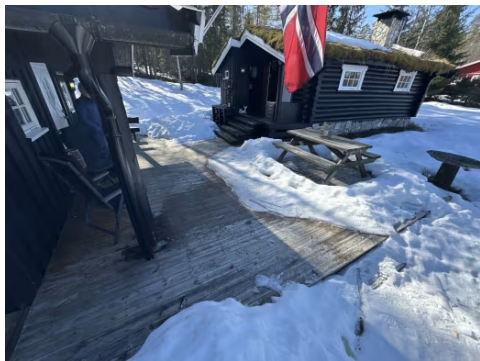
Viser terrasse.

Terrasse er lagt direkte på bakken uten frostsikring, og bevegelser pga. tele i bakken må påregnes.

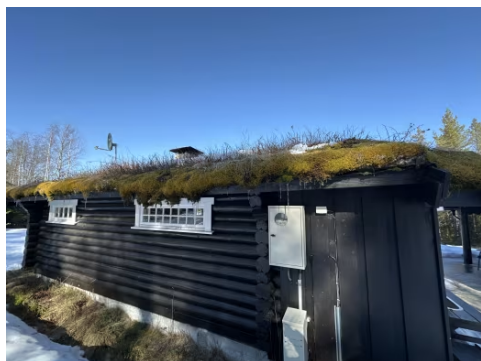
Det er ikke etablert takrenner.

Etablering av takrenner og nedløpsrør må påregnes.

Drensrør anbefales montert på nedløp slik at overflatevann blir ført bort fra grunnmur.

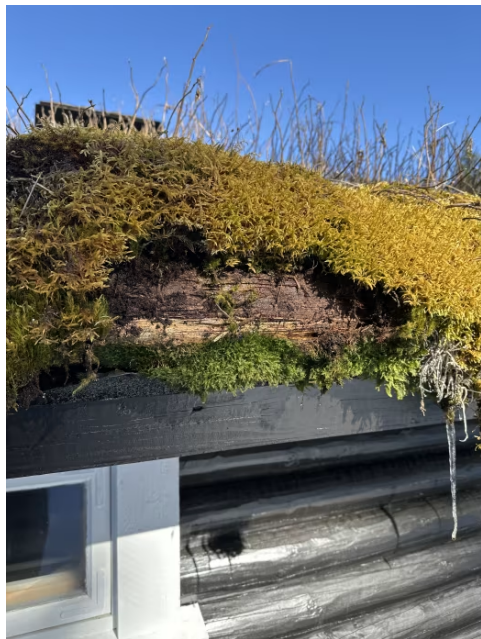
## 6.8 Takkonstruksjon

Det registreres svai/nedbøy i takflaten. Takkonstruksjon med skjevheter.

Ytterligere undersøkelser av takkonstruksjonen anbefales med bakgrunn i påviste skjevheter.

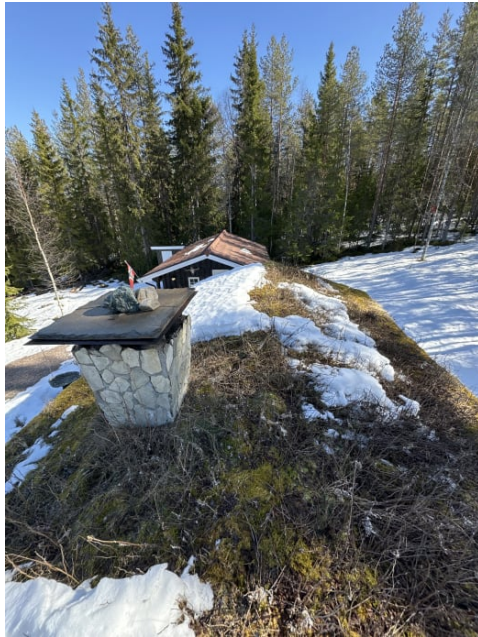
Viser taktekingen.

| Det er påvist avvik ved beslagsløsninger rundt pipe. Torvstokker med råte. Vindskier med råteskader. | |

| Utbedring/utskifting av beslagsløsninger anbefales for å unngå lekkasjer og skader. | |

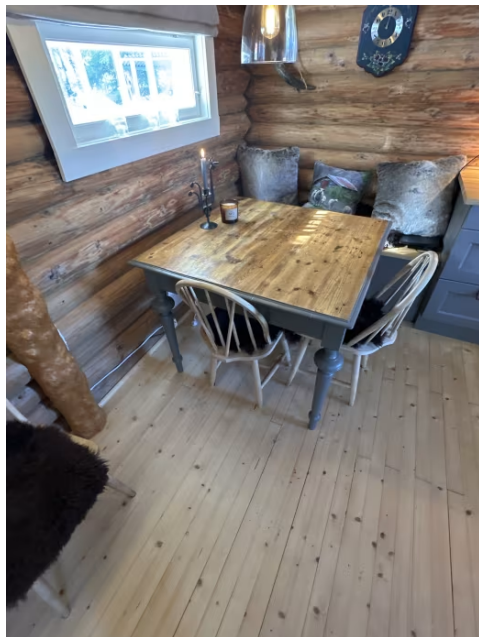
Det registreres spesielt svikt i gulv her.

Med bruk av nivelleringslaser ble det registrert totalt avvik på rommet over 45mm, i tillegg til lokale skjevheter.

Tilstandsgrad 3 gis med bakgrunn i standardens krav til godkjente måleavvik.

Ytterligere undersøkelser må foretas for å få kartlagt årsak og omfanget på eventuelle skader.

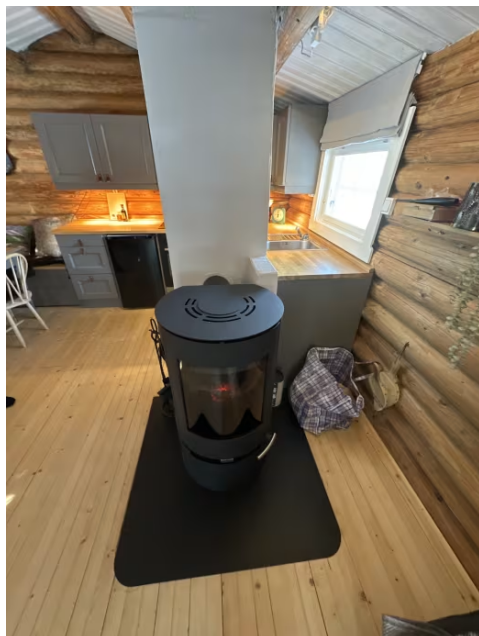
Viser ildsted montert i stue.

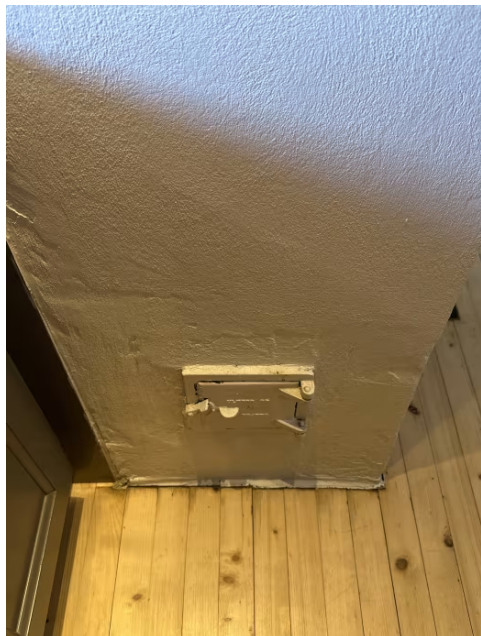
Det registreres kort avstand mellom sotluke og brennbart materiale. Avstandskravet er 30 cm.

Ildfast plate mangler under sotluke.

Viser sotluke.

Tiltak for å øke avstanden til brennbart materiale må utføres. Ildfast plate under sotluke må monteres.

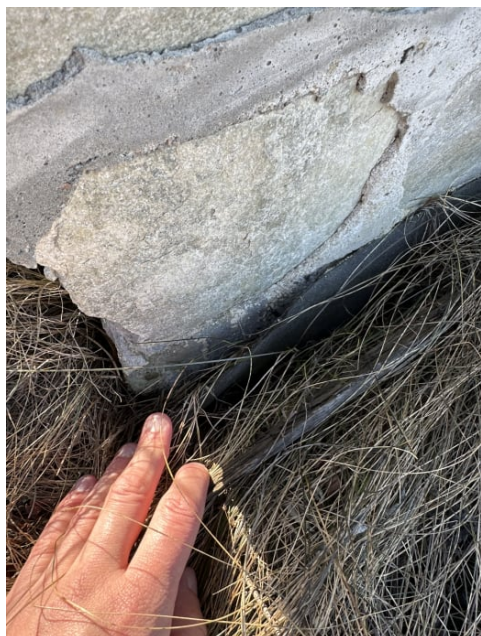
Fuger er forvitret, løs tekking og pipa har slitte overflater over tak.

Viser løs tekking rundt pipe.

Utbedring av pipe med beslag over tak anbefales.

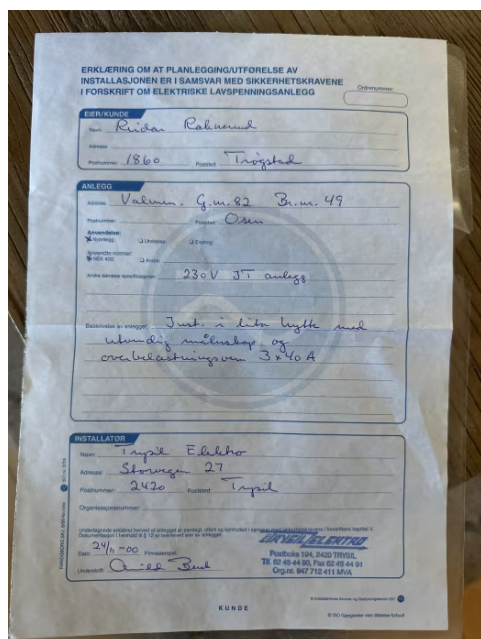
Det mangler samsvarserklæring på deler av anlegget. Dette gjelder anneks.

Samsvarserklæring hytte.

Samsvarserklæring på utført arbeid bør fremskaffes.

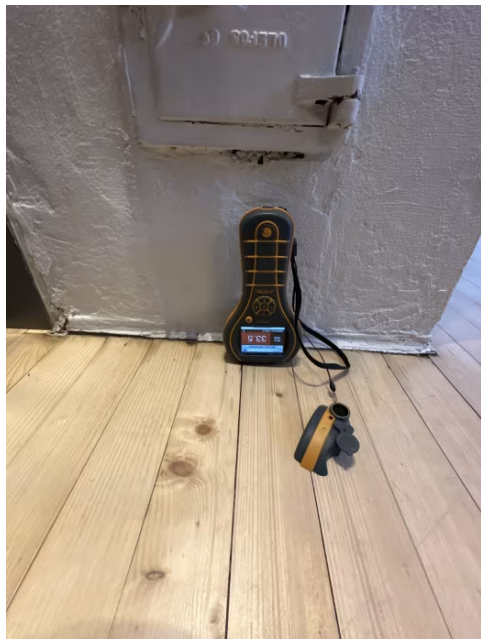
Det registreres fuktighet i tregulv rundt pipe. Det ble målt forhøyde verdier.

Det registreres fuktighet i tregulv rundt pipe.

Fuktskjolder i tregulv ved pipe bør holdes under observasjon. Kan settes i sammenheng med kondens fra pipe/ fuktig krypkjeller. Anbefaler ytterligere undersøkelser.
