Tilstandsrapport

Boligbygg med flere boenheter
-

Haugomvegen 38 , 7863 OVERHALLA
-

Rapportdato: 15.04.2026

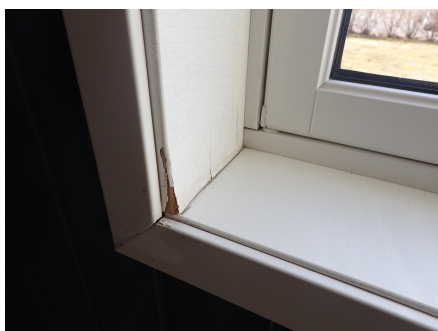
Det registreres utbuling / fuktskader i innvendige vindusbrett.

Skader i vindusbrett.

Enkelte vindusbrett / utforingslister må byttes for å lukke avvikene.

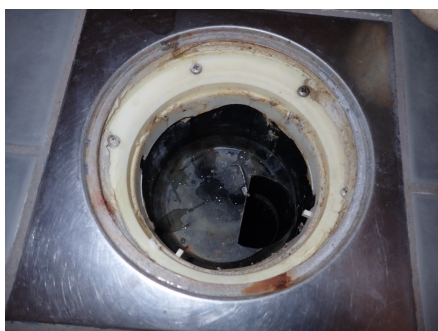
- Det er påvist mangelfull/feil utførelse rundt rørgjennomføringer e.l. som gir fare for fukt i konstruksjonen i våtsone.
- Mer enn halvparten av forventet brukstid er passert på membranløsningen.

Synlig tettesjikt i sluk

- Det er viktig å merke seg at levetiden til en membran varierer basert på kvalitet, installasjon og bruk. Eldre membraner kan bli sprø og sprekke opp, noe som fører til at de mister sin vanntettende funksjon. Dette kan resultere i vannlekkasjer gjennom vegger og gulv og fuktskader.
- Det må foretas lokale tiltak for å utbedre utettheter på våtrommet.

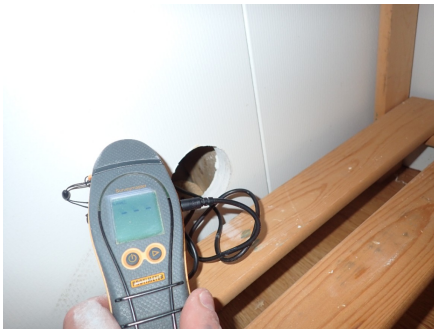
Hulltaking er foretatt uten å påvise unormale forhold. Hulltaking er foretatt fra bod. Fuktivotemåling (vekt%) i konstruksjonen ble målt til 0.

Ingen skadelig fukt i hulltakingen

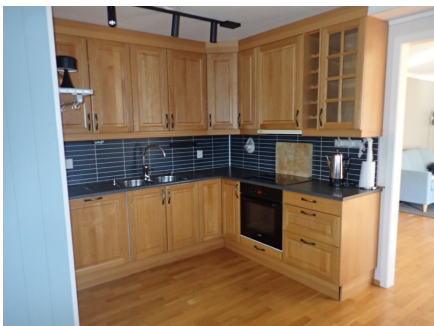
Enkelte bruksmerker / slitasje i kjøkkeninnredning.
