# Tilstandsrapport

Leilighet

Frøyas vei 18, 1782 HALDEN

Befaringsdato: 14.05.2025

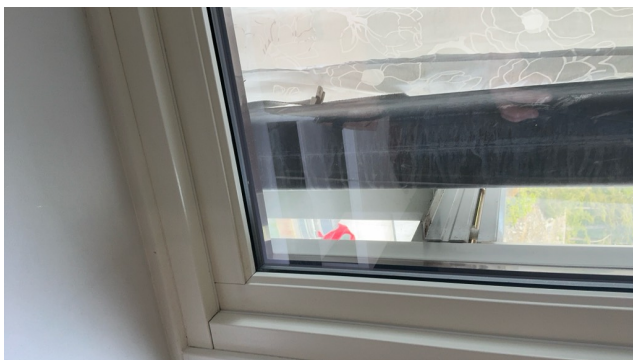
### ! TG 2 Vinduer

Det ene vindu i stue kan ikke åpnes pga påbygd balkong.

Ikke behov for tiltak.

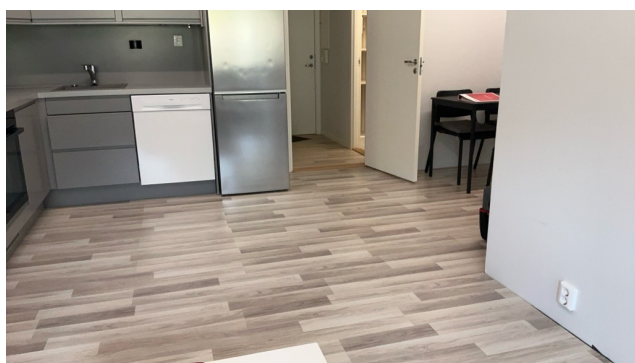
### ! TG 2 Etasjeskille/gulv mot grunn

- Målt høydeforskjell på mellom 10 - 20 mm innenfor en lengde på 2 meter. Tilstandsgrad 2 gis med bakgrunn i standardens krav til godkjente måleavvik.

Målt avvik mellom 10-20 mm på kontrollerte steder. Tilstandsgrad 2 gis med bakgrunn i at standardens krav til godkjente måleavvik for skjevheter ikke er oppfylt.

Det er målt avvik på 20 mm i stue og 20 mm på soverom, målt med laser over hele gulvet.

- For å få tilstandsgrad 0 eller 1 må høydeforskjeller rettes opp. Det vil imidlertid sjelden være økonomisk rasjonelt som et enkeltstående tiltak i en bolig som dette. Dersom boligen en gang skal renoveres, kan man vurdere slike tiltak.

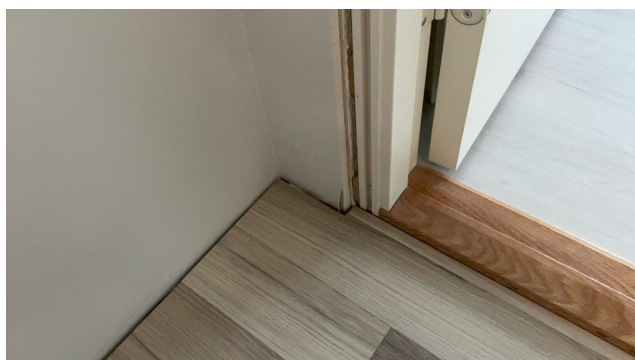
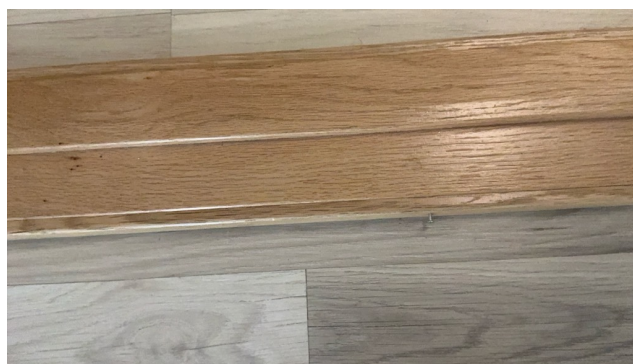
## ! TG 2 Innvendige dører

Mangler noe ferdigstilling av lister og foringer. Løst list og spiker på eikelist.

Noe ferdigsstilling må medregnes.

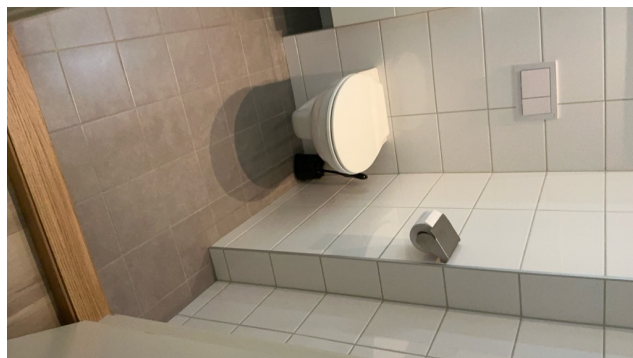
#### ! TG 1 Overflater vegger og himling

Veggene har fliser. Taket er malt. Spotter i taket.

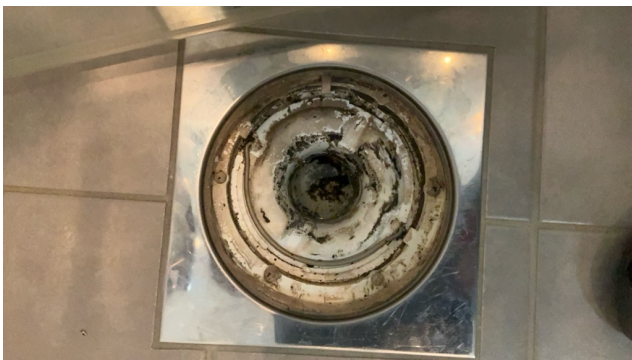
### ! TG 1 Sluk, membran og tettesjikt

Det er plastsluk og smøremembran med ukjent utførelse. Utført i regi av borettslaget.

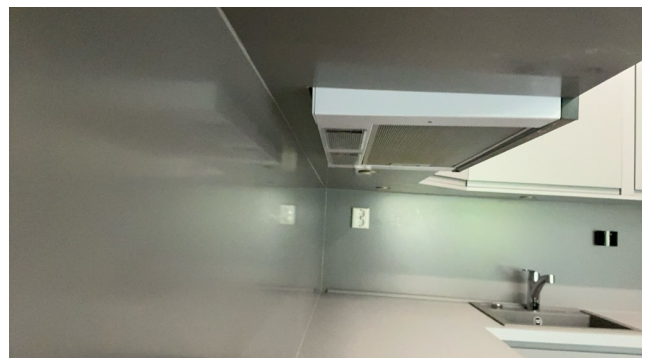
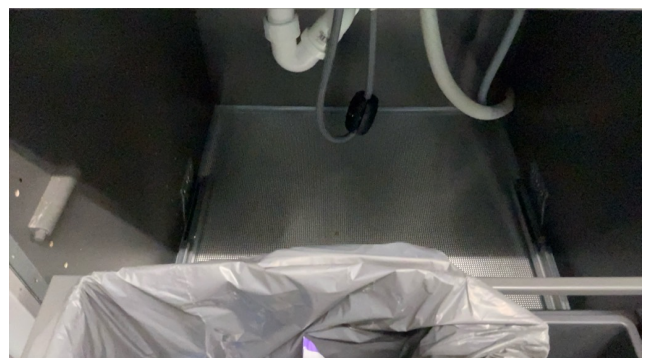
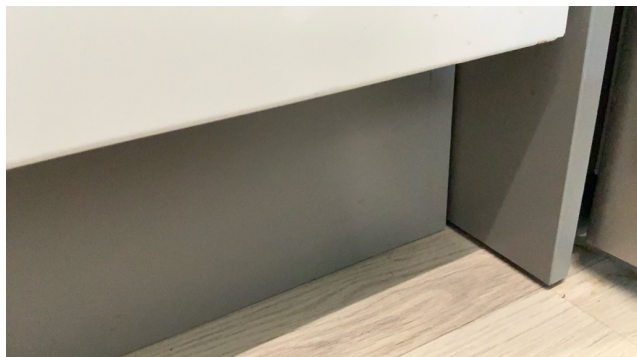
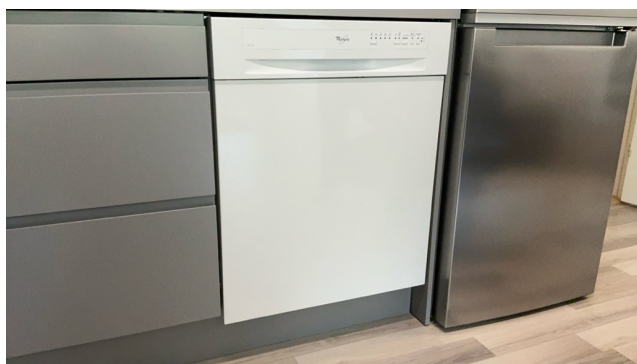
- Det er ikke montert komfyrvakt i kjøkkenet som er krav på dette kjøkkenet ut ifra alder.
- Det er ikke påvist tegn på at det er montert lekkasjedeteksjon ved oppvaskmaskin/oppvaskkum, dette er et krav på kjøkkenet ut ifra alder. Sokkel litt løst ved oppvaskmaskin. Oppvaskmaskin tar i sokkel.

- Komfyrvakt må monteres.
- Det bør monteres lekkasjedeteksjon ved oppvaskmaskin/oppvaskkum.

Justere sokkel/oppvaskmaskin

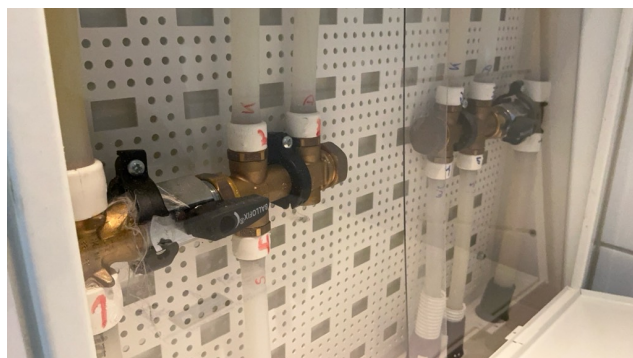
### ! TG 1 Vannledninger

Innvendige vannledninger er av plast (rør i rør). Det er besiktiget i rørskap.

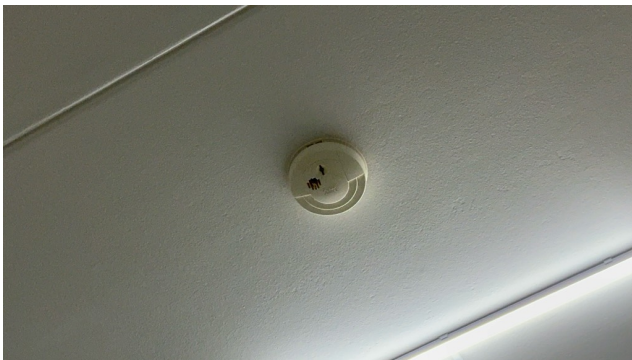
## TG 3 Branntekniske forhold

1. Er det mangler for brannslukningsutstyr i boligen iht. forskriftskrav på søknadstidspunktet, men minst Byggeforskrift 1985?  
**Nei**
2. Er det skader på brannslukkingsutstyr eller er apparatet eldre enn 10 år?  
**Nei**
3. Er det mangler på røykvarsler i boligen iht. forskriftskrav på søknadstidspunktet, men minst Byggeforskrift 1985?  
**Nei**
4. Er det skader på røykvarslere?  
**Ja Røykvarsler er trolig over 10 år. Plastikk deksel er skadet, virker som den har smeltet. Røykvarsler må skiftes.**

**Kostnadsestimat: Under 10 000**
