Tilstandsrapport

Tomannsbolig

Griniveien 3, 1890 RAKKESTAD

Befaringsdato: 23.04.2024

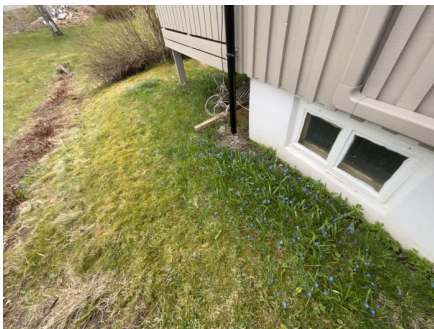
- Påvist korrosjon på beslag rundt pipe, tegn/indikasjon på elde.

- Overvåk tilstanden jevnlig. For å få tilstandsgrad 0 eller 1 må beslag/renner/nedløp skiftes ut, men tidspunktet for når dette er nødvendig er vanskelig å si noe om.
- Det bør lages system for bortledning av vann fra taknedløp ved grunnmur.

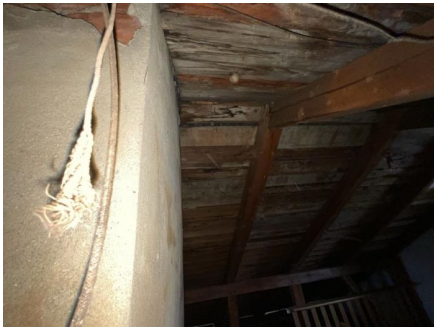
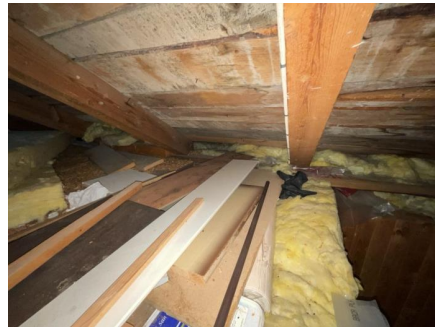
- Det er begrenset/dårlig ventilering av takkonstruksjonen.
- Begrenset med lufting ned mot ender av deler av loftet. Skrå tretak med kaldt loft anbefaler en ca. 50 mm kontinuerlig spalte. God og kontinuerlig lufting er viktig, slik at risiko for skader reduseres.
- Påvist fuktskjolder i undertaket rundt pipe, ikke fuktig på befaringdagen, pipebeslaget bærer preg av elde og bør holdes under oppsikt.
- Påvist værslitt/skadet vindskibord. Råteskader kan ikke utelukkes.

- Lokal utbedring bør utføres.
- Vedrørende lufting, kan konstruksjonen fungere med dette avviket, det må dog gjøres utbedringer om avviket skal lukkes. Det vil imidlertid sjelden være økonomisk rasjonelt som et enkeltstående tiltak. Ved omlegging av taktekingen, bør det tas med i vurderingen at luftingen legges over taket.

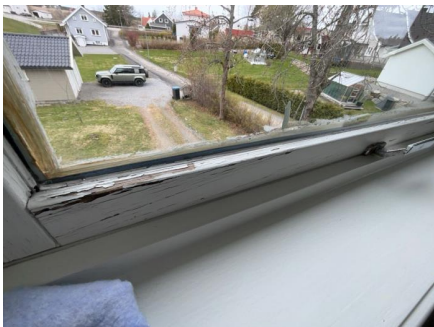
TG 2 Vinduer

- Karmene i vinduer er slitte og det er sprekker i trevirket.
- Vinduer i kjeller samt vinduer fra 1996 bærer generelt preg av elde og slitasje.
- Påvist fuktskjolder i utforinger innvendig, årsak kan relateres til at vinduet har stått i åpen tilstand ved nedbør.

- Det må påregnes noe vedlikehold og at enkelte vinduer må skiftes ut.

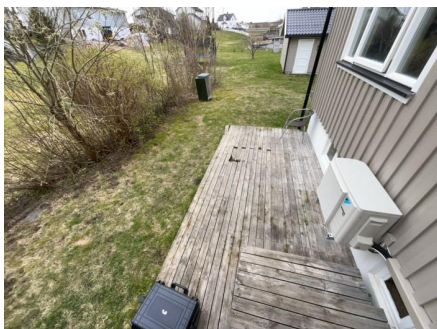
Balkonger, terrasser og rom under balkonger

- Det er påvist fukt/råteskader i konstruksjonen.
- Mer enn halvparten av forventet brukstid er passert på tettesjikt/membran.
- Rekkverket er for lavt i forhold til dagens krav til rekkverkshøyder.
- Det er værslitt/oppsprukket trevirke/trepaneler.
- Råteskader i terrasseplattning. Ellers bærer uteplasser preg av vedlikeholdsbehov.

- Det er ikke krav om utbedring av rekkverkshøyde opp til dagens forskriftskrav.
- Tidspunkt for utskiftning av tettesjikt/membran nærmer seg ut ifra alder på dagens tekking.
- Råteskadet trekledning må skiftes ut.

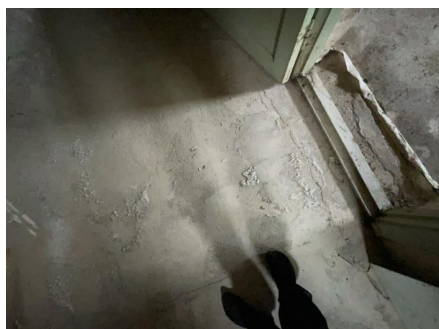
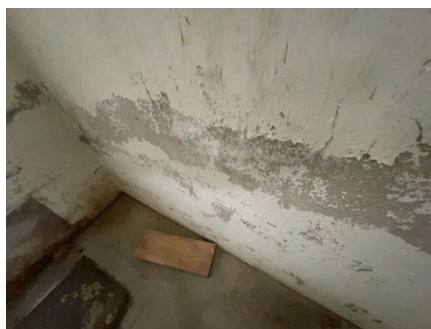
- Det er påvist indikasjoner på noe fuktgjennomtrenging i kjellergulv.
 - Det er påvist indikasjoner på noe fuktgjennomtrenging inn i kjellermur.
- Takstmannen gjorde fuktsøk direkte på grunnmursvegger ved hjelp av ett Protimeter, påvist unormale verdier.
- Påvist saltutslag på vegger. Saltutslag dannes når fuktighet kommer igjennom mur og krystalliseres på innsiden av kjellermurvegg.
- Det er ikke montert fuktsperre eller lagt isolasjon mot grunnen, det må derfor påregnes fukt fra grunnen.

- Det påviste fuktnivå gir grunn til å overvåke konstruksjonen jevnlig for å se utvikling over tid, og eventuelt foreta tiltak for å unngå fuktskader.

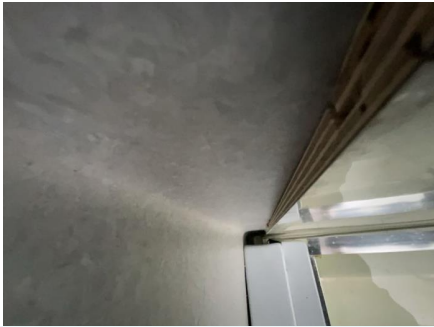
1. ETASJE > BAD/VASKEROM

- Det er mulighet for at det kan forekomme vannlekkasje på våtrommet hvor vann ikke vil gå til sluk.
- Det er påvist at gulvoverflaten har sprekker.

- Takstmannen har foretatt kontroll av fallforhold på våtrommet ved hjelp av en punktlaser. Høy terskel mot tilstøtende rom, tettesjikt går ca. 25 mm opp på terskel. Ellers er gulvet tilnærmet flatt, med diverse svanker i gulvet. Eventuelt lekkasjevann vil ikke ledes til sluk fra alle deler av rommet.

- Påvist mindre sprekker/sår i skjøter på belegget.

- Våtrommet kan fungere med dette avviket, det må dog gjøres utbedringer om avviket skal lukkes. Det vil imidlertid sjelden være økonomisk rasjonelt som et enkeltstående tiltak. Tilstand forutsetter bruk av tett dusjkabinett med avløp direkte i sluk.

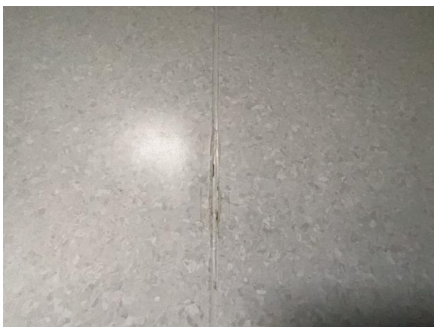
1. ETASJE > BAD/VASKEROM

- Det er påvist mangelfull/feil utførelse rundt rørgjennomføringer e.l. som gir fare for fukt i konstruksjonen i våtsone.
- Mer enn halvparten av forventet brukstid er passert på slukløsningen.
- Sluk har begrenset mulighet for inspeksjon og rengjøring.
- Det er påvist utette rørgjennomføringer i våtsone.

- Belegg ligger ikke fagmessig lagt. Ikke tilstrekkelig tettet rundt gjennomføringer i gulvet. Fare for fuktskader i tilstøtende konstruksjoner ved lekkasjer.
- Sluket er ikke byttet i forbindelse med oppussing av badet, forventet brukstid på sluket er oppbrukt. Det gjøres oppmerksom på at dette kan redusere våtrommets levetid.
- Sluket er plassert under kabinettet og har kun begrenset med inspeksjonsmuligheter. Sluket var heller ikke rensset på befaringsdagen, så inspeksjon var mangelfull. Jevnlig rensing av sluket er viktig. Feil i tetting rundt sluket er den største årsaken til lekkasjer fra bad. Det er derfor viktig at ikke vannet blir stående over vannlåsen i sluket.

- Overvåk konstruksjonen jevnlig. For å få tilstandsgrad 0 eller 1 må løsningen utbedres, men tidspunktet for når dette er nødvendig er vanskelig å si noe om.
- Andre tiltak:
- Tilgang til sluk må bedres både for inspeksjon og rengjøring.
- Løsningen/utførelsen rundt rørgjennomføringer gir fare for fukt inn i konstruksjoner.

- Det må gjøres tiltak om avviket skal lukkes. Badet kan fortsatt fungere med avvikt, dog kan det ved eventuelle lekkasjer oppstå fuktskader i tilliggende konstruksjoner.

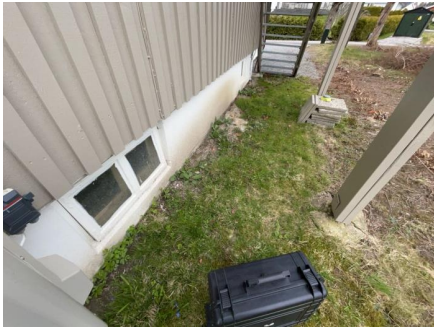
- Det mangler, eller på grunn av alder er det sannsynlig at det mangler, utvendig fuksikring av grunnmuren ved kjeller/underetasje.
 - Det er ut ifra observasjoner konstatert at drenering/tettesjikt har funksjonssvikt/svært begrenset effekt.
- Dersom dreneringen nærmer seg/eller er over en alder på 40 år, vil drenssvikt kunne være forventbart. Påvist en god del saltutslag på vegger og gulv i kjeller, som er tegn/indikasjon på at dreneringen har svært begrenset effekt.
- Det gjøres oppmerksom på at etablering eller utbedring av drenering ikke automatisk gjør at fukt forsvinner, da det må påregnes kapillærsug fra grunnen.

- Overvåk tilstanden jevnlig. For å få tilstandsgrad 0 eller 1 må dreneringen skiftes ut, men tidspunktet for når dette er nødvendig er vanskelig å si noe om. Bruken av underetg/kjeller vil og være avgjørende.
