Griniveien 3, 1890 RAKKESTAD

**Rakkestad - Attraktiv hel
tomannsbolig med dobbel garasje.**

Tilstandsrapport

Befaringsdato: 23.04.2024

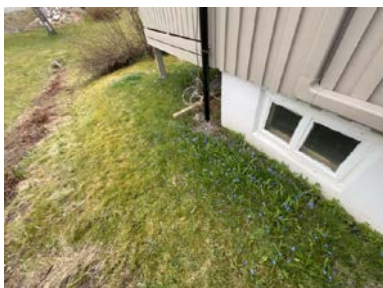
- Påvist korrosjon på beslag rundt pipe, tegn/indikasjon på elde.

- Overvåk tilstanden jevnlig. For å få tilstandsgrad 0 eller 1 må beslag/renner/nedløp skiftes ut, men tidspunktet for når dette er nødvendig er vanskelig å si noe om.
- Det bør lages system for bortledning av vann fra taknedløp ved grunnmur.

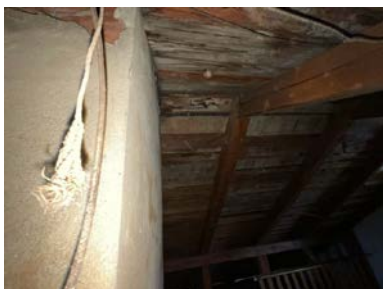
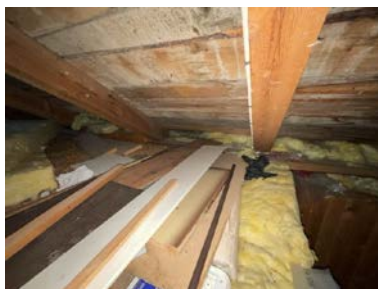
- Ikke registrert tilstrekkelig med musetetting i nedkant av trekledning. Iht. byggforskeren "Stående trekledning": "For å hindre mus i å komme inn kan man montere «luseklosser» (tynne lekter eller sløyfer), korrosjonsbestandig nettingduk, museband (taggete stålbånd) eller beslag som dekker åpningene nederst bak kledningen".

- Det bør foretas gjennomgang av musetetting rundt boligen, for å forhindre at mus trenger inn i boligen, skader på materialer samt vond lukt som konsekvens.

- Lokal utbedring bør utføres.
- Vedrørende lufting, kan konstruksjonen fungere med dette avviket, det må dog gjøres utbedringer om avviket skal lukkes. Det vil imidlertid sjelden være økonomisk rasjonelt som et enkeltstående tiltak. Ved omlegging av taktekingen, bør det tas med i vurderingen at luftingen legges over taket.

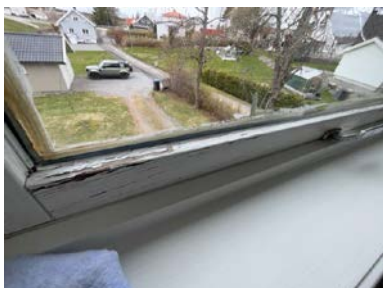
TO 2 Vinduer

Karmene i vinduer er slitte og det er sprekker i trevirket.

Påvist fuktskjolder i utføring innvendig, årsak kan relateres til at vinduet har stått i åpen tilstand ved nedbør.

- Det må påregnes noe vedlikehold og at enkelte vinduer må skiftes ut.

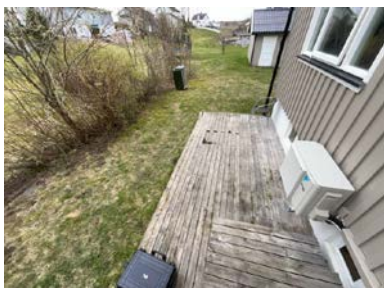
Balkonger, terrasser og rom under balkonger

Det er påvist fukt/råteskader i konstruksjonen. Mer enn halvparten av forventet brukstid er passert på tettesjikt/membran.

Råteskader i terrasseplattning. Ellers bærer uteplasser preg av vedlikeholdsbehov.

- Det er ikke krav om utbedring av rekkverkshøyde opp til dagens forskriftskrav.
- Tidspunkt for utskiftning av tettesjikt/membran nærmer seg ut ifra alder på dagens tekking.
- Råteskadet trekledning må skiftes ut.

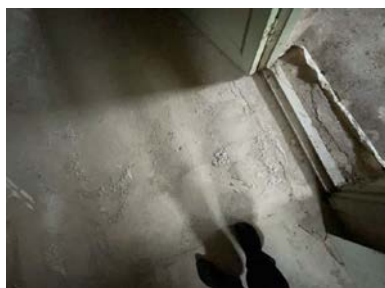
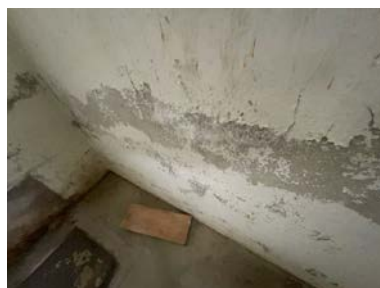
Det er påvist indikasjoner på noe fuktgjennomtrenging i kjellergulv.

Det er påvist indikasjoner på noe fuktgjennomtrenging inn i kjellermur.

Takstmannen gjorde fuktsøk direkte på grunnmursvegger ved hjelp av ett Protimeter, påvist unormale verdier.

Påvist saltutslag på vegger. Saltutslag dannes når fuktighet kommer igjennom mur og krystalliseres på innsiden av kjellermurvegg.

Det er ikke montert fuktsperre eller lagt isolasjon mot grunnen, det må derfor påregnes fukt fra grunnen.

- Det påviste fuktnivå gir grunn til å overvåke konstruksjonen jevnlig for å se utvikling over tid, og eventuelt foreta tiltak for å unngå fuktskader.

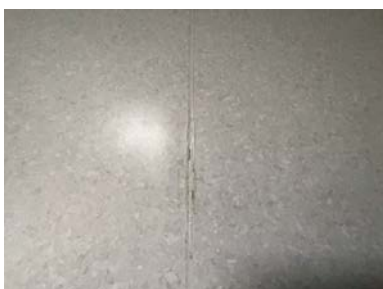
Det er mulighet for at det kan forekomme vannlekkasje på våtrommet hvor vann ikke vil gå til sluk.

Det er påvist at gulvoverflaten har sprekker.

Høy terskel mot tilstøtende rom, tettesjikt går ca. 25 mm opp på terskel. Ellers er gulvet tilnærmet flatt, med diverse svanker i gulvet. Eventuelt lekkasjevann vil ikke ledes til sluk fra alle deler av rommet. Påvist mindre sprekker/sår i skjøter på belegget.

- Våtrommet kan fungere med dette avviket, det må dog gjøres utbedringer om avviket skal lukkes. Det vil imidlertid sjelden være økonomisk rasjonelt som et enkeltstående tiltak. Tilstand forutsetter bruk av tett dusjkabinett med avløp direkte i sluk.

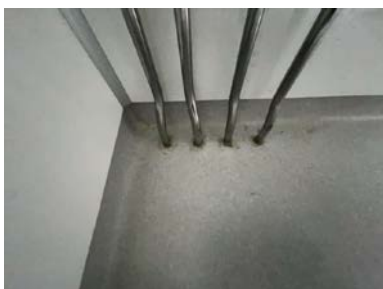
Det er påvist mangelfull/feil utførelse rundt rørgjennomføringer e.l. som gir fare for fukt i konstruksjonen i våtsone.

Sluket var heller ikke rensert på befaringsdagen, så inspeksjon var mangelfull. Jevnlig rensing av sluket er viktig.

Løsningen/utførelsen rundt rørgjennomføringer gir fare for fukt inn i konstruksjoner.

- Overvåk konstruksjonen jevnlig. For å få tilstandsgrad 0 eller 1 må løsningen utbedres, men tidspunktet for når dette er nødvendig er vanskelig å si noe om.
 - Andre tiltak:
 - Tilgang til sluk må bedres både for inspeksjon og rengjøring.
 - Løsningen/utførelsen rundt rørgjennomføringer gir fare for fukt inn i konstruksjoner.
- Det må gjøres tiltak om avviket skal lukkes. Badet kan fortsatt fungere med avvikt, dog kan det ved eventuelle lekkasjer oppstå fuktskader i tiliggende konstruksjoner.
