# Tilstandsrapport

Selveierleilighet

Ths.W.Schwartz gate 23, 1606 FREDRIKSTAD

Befaringsdato: 28.03.2025

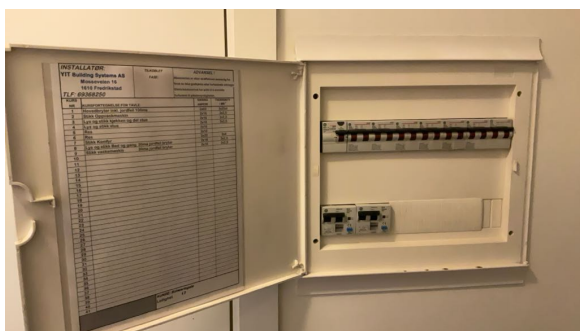
Automatsikringer. Undertegnede har ikke elektrokompetanse, og det elektriske anlegget er derfor ikke faglig vurdert. Det elektriske er veldig begrenset kontrollert i forbindelse med rapporten da dette krever Nemko godkjent kompetanse. På generelt grunnlag anbefales det kontroll av el-anlegget av autorisert firma.

**Ja Det anbefales alltid utvidet kontroll da dette ligger utenfor takstmannens kompetanseområde. Dette punktet er såpass omfattende at det bør alltid som et minimum innhente en EL-kontroll fra det lokale EL-tilsyn (DLE).**
