# Tilstandsrapport

Leilighet i firemannsbolig
-

Frostvedtveien 36, 3258 LARVIK
-

Befaringsdato: 18.03.2025

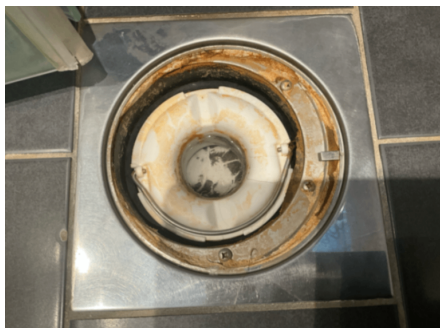
Gulvsluk av plast hvor membran/mansjett er synlig.

## Vurdering av avvik:

- Rommet er et våtrom hvor det ved etablering var krav om "uavhengig kontroll", men det foreligger ingen dokumentasjon på at det er utført "uavhengig kontroll".

- Innhent dokumentasjon, om mulig.

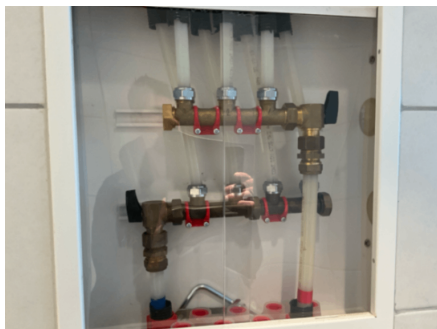
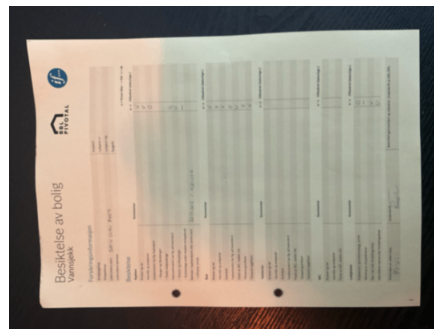
På vegg i bad finnes koblingsskap for rør-i-rør-system. Skapet er drenert til rom med sluk – dette medfører at prinsippet med systemet ivaretas i skapet ved en eventuelle lekkasje.

6 mars 2025 ble det foretatt godkjent «vannsjekk» i regi av borettslaget og forsikringselskap.

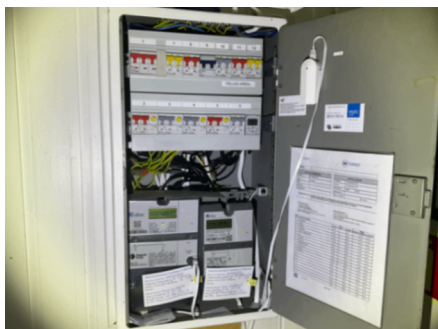
Elektrisk anlegg som opplyses å være totalt innvendig oppgradert av fagpersoner i 2011, dog uten at sikringsskap ble byttet.

Det er ikke framlagt dokumentasjon på utførte arbeider, men det oppgis at arbeidene er foretatt av fagmann.
