# Tilstandsrapport

Boligbygg med flere boenheter

Kristian Haugs vei 5A , 1350 LOMMEDALEN

Befaringsdato: 04.03.2026

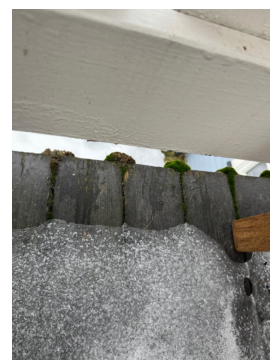
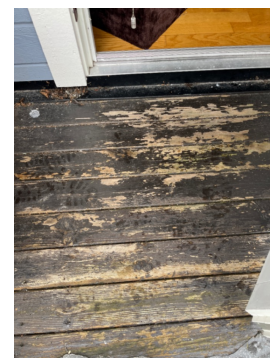
### TG 2 Balkonger, terrasser og rom under balkonger

Rekkverkshøyden er målt til 0,93 meter.

- Det er værslitt/oppsprukket trevirke/trepaneler.

Det registreres behov for ytterligere vedlikehold av overflater til terrassebord og rekkverk.

- Lokal utbedring/utskiftning bør utføres.

Forholdet innebærer økt vedlikeholdsbehov.

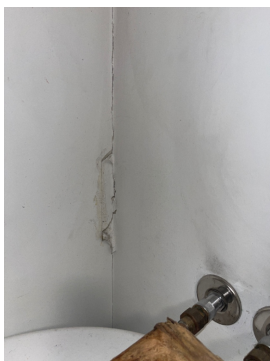
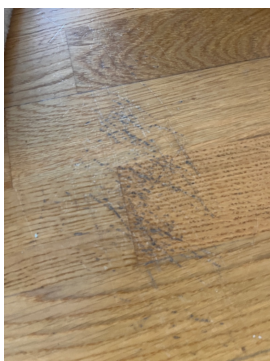
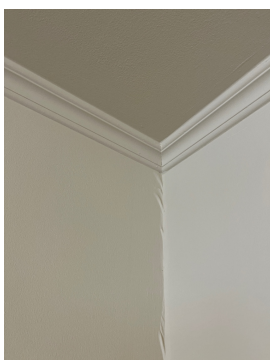
### TG 2 Overflater

- Overflater har en del slitasjegrad utover det en kan forvente.

Det registreres slitasje i form av oppsprekking og blemmer på veggplater / tapet.

For gulvene registreres det slitasje på gulv som riper, hakk og merker utover normal slitasjegrad.

- Overflater må utbedres eller skiftes.

Forholdet innebærer økt vedlikeholdsbehov.

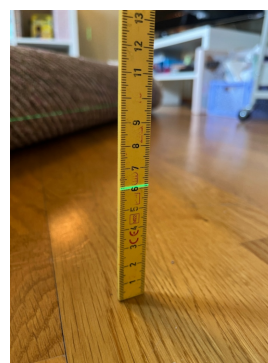
- Målt høydeforskjell på over 20 mm innenfor en lengde på 2 meter. Tilstandsgrad 3 gis med bakgrunn i standardens krav til godkjente måleavvik.

Ved måling med laser på gulvoverflater registreres det avvik på 24mm høydeforskjell på 2m lengde.

## TG 3 Etasjeskille/gulv mot grunn

Det registreres synlige tegn på skjevheter på gulv ved måling av gulvets overflate med retningslaser.

På vedlagt bilde (fra stuen) skal den grønne streken treffe på 8,5cm hvis gulvet er rett.

- For å få tilstandsgrad 0 eller 1 må høydeforskjeller rettes opp. Ytterligere undersøkelser må foretas for å få kartlagt omfanget for utbedring.

Forholdet innebærer økt vedlikeholdsbehov og mulige utbedringer på sikt. Omfang og eksakt kostnad krever ytterligere undersøkelser.

**Kostnadsestimat: 100 000 - 200 000**

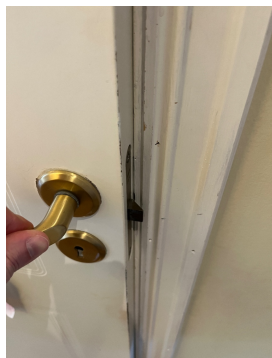
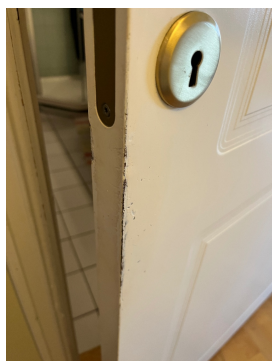
## TG 2 Innvendige dører

- Det er påvist avvik som tilsier at det bør foretas tiltak på enkelte dører.

Det registreres hakk og merker utover normal slitasjegrad for noen av dørene. Dør til hovedsoverom tar i karm ved lukking.

- Det bør foretas tiltak på enkelte dører.

Forholdet innebærer økt vedlikeholdsbehov.

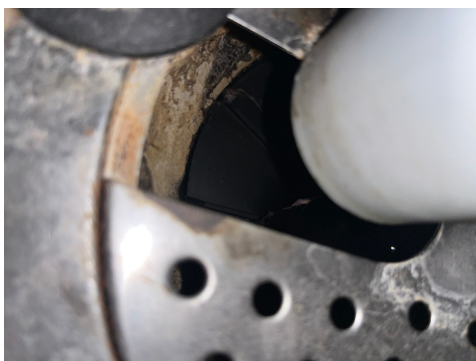
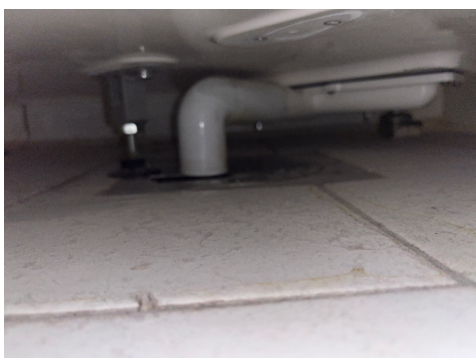
## TG 2 Overflater Gulv

Det er målt en høydeforskjell på 14mm fra topp flis ved hovedsluk til topp flis med dørterskelen. Det er påvist avvik på fallforhold der det var mulig å kontrollere fallforhold på gulvet. Deler av gulvet er ikke kontrollert, da det er dekket med kabinett, vaskemaskin og innredninger.

- Det er påvist at høydeforskjell fra topp slukrist til gulv/synlig topp membran ved dørterskel er mindre enn 25 mm.
- Det er påvist avvik i fallforhold til sluk i forhold til krav i forskrift på byggetidspunktet.

Det registreres avvik på fallforhold i forhold til krav på oppføringsstidspunktet, selv om det er registrert fall til sluk.

- Til tross for avviket i fall/høydeforskjell til sluk, vil gulvet fortsatt kunne lede vann mot sluket, men med redusert effektivitet. Dette kan potensielt øke risikoen for vannansamling i enkelte områder av badet. Forholdet innebærer økt vedlikeholdsbehov og mulige utbedringer på sikt.

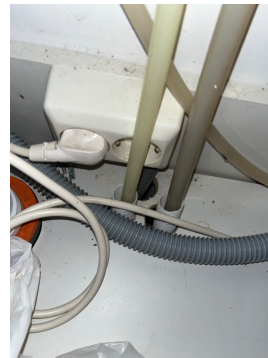
Forholdet innebærer økt vedlikeholdsbehov, da eventuelle lekkasjer fra rørsystem ikke leder direkte til sluk.

- Det må monteres tettemuffer i enden av varerørene.

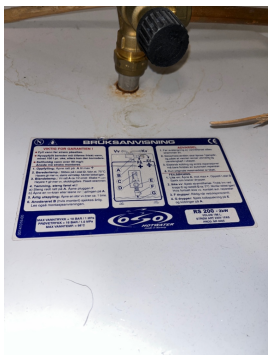
Bereederen fungerer på befaringstidspunktet, men har passert forventet levetid (2005). Det anbefales å etablere bedre avrenning/lekkasjesikring. Forholdet innebærer økt vedlikeholdsbehov og mulig utskifting av bereder.

- Det bør etableres tilfredsstillende avrenning eller lekkasjesikring ved varmtvannstank.
