# Tilstandsrapport

4-Roms andelsleilighet

Bjørnåggata 4, 8660 MOSJØEN

Befaringsdato: 25.06.2025

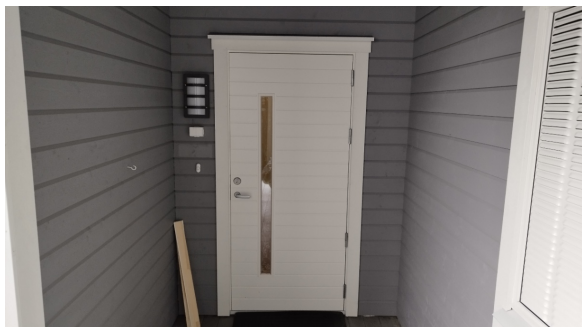
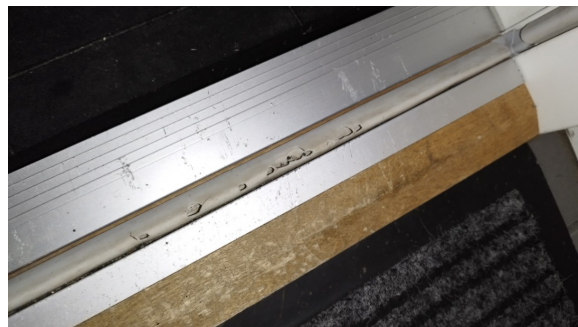
### TG 2 Dører

- Det er påvist utetthet/åpning mellom dørblad og dørkarm. Dvs. at kald trekk kan oppstå.

Inngangsdøren tar i karm og har skader på pakningen.

- Dører må justeres.

Utskifting av pakning bør utføres.

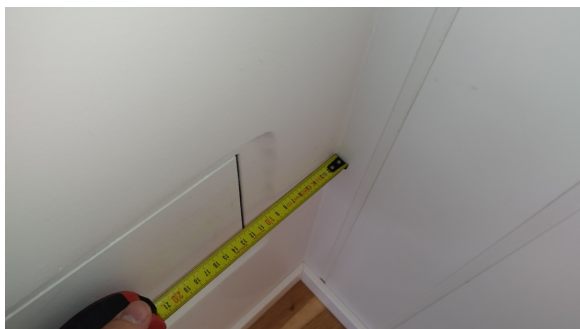
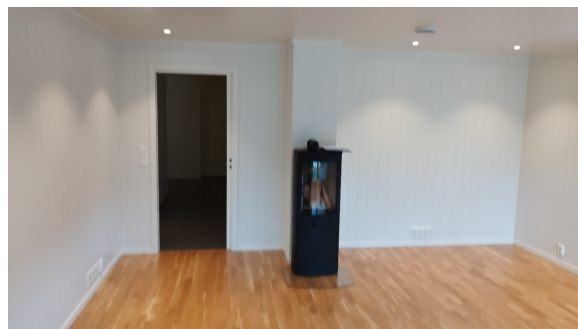
### TG 3 Pipe og ildsted

- Det er påvist brennbart materiale nærmere enn 300 mm fra sotluke/feieluke.
- Ildfast plate mangler på gulvet under sotluke/feieluke på pipe.

- Det anbefales å montere ildfast plate under luker på pipe.

Dersom det er montert sotlukestein, kan avstanden minskes ned til 8 cm.

**Kostnadsestimat: Under 10 000**

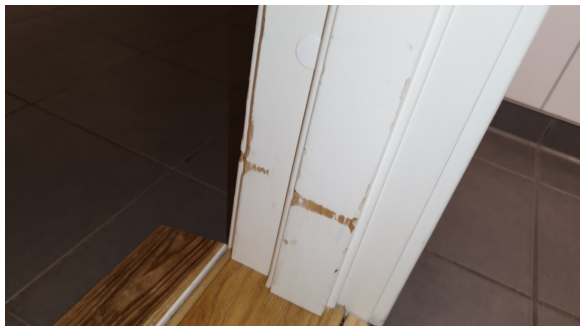
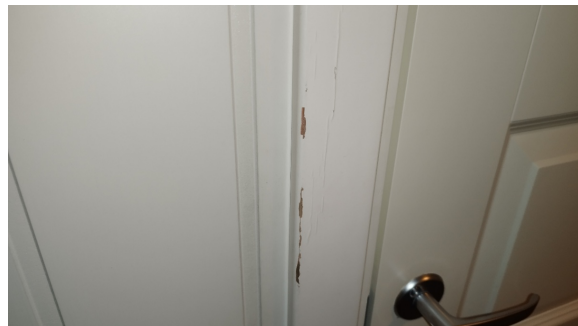
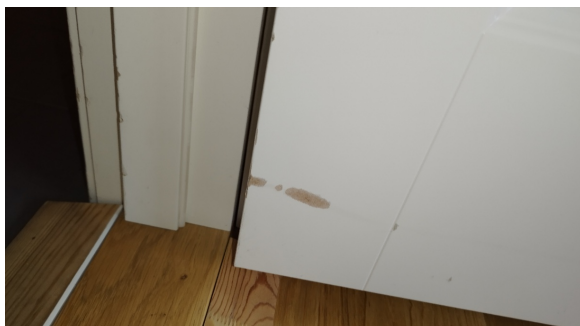
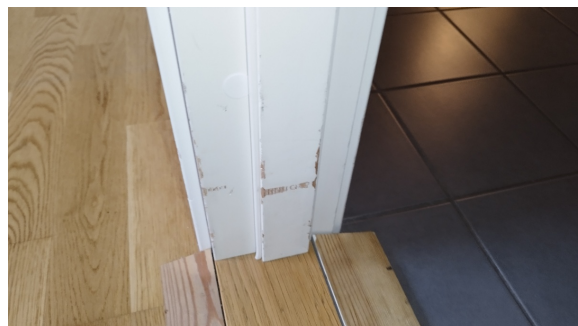
## Innvendige dører

- Enkelte av innvendige dører har en del slitasje.

- Lokal utbedring må påregnes.

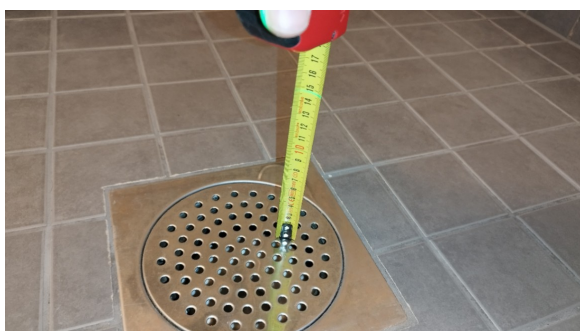
Kontroll av fall.

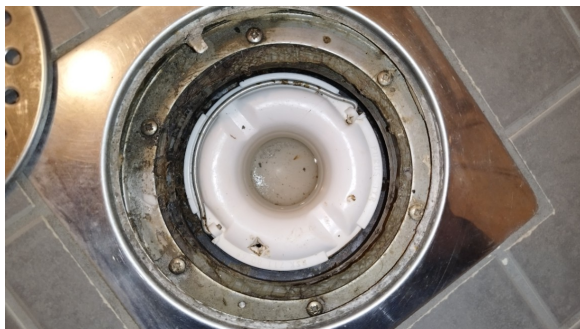
Kontroll av sluken.

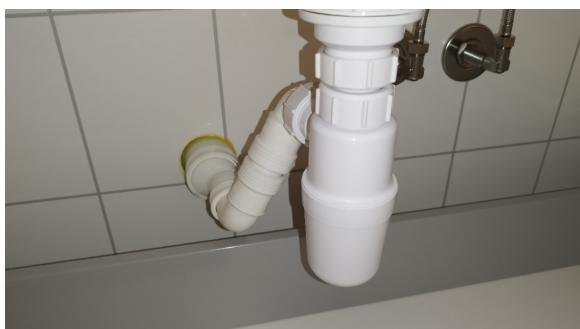
- Det er ikke påvist tilfredsstillende løsning for å synliggjøre lekkasje fra innebygget sistene.

Den ene speildører på skapet vil ikke holdes lukket.

Kontroll av røropplegget.

- Uten dreneringsløsning/lekkasjesikring kan lekkasjer pågå over lang tid uten å bli oppdaget. Dette kan føre til omfattende fuktskader i omkringliggende byggematerialer.

Toalettet fungerer med dagens løsning, men det bør etableres dreneringsløsning slik at eventuelt lekkasjevann fra sisternen blir synliggjort ute i våtrommet.

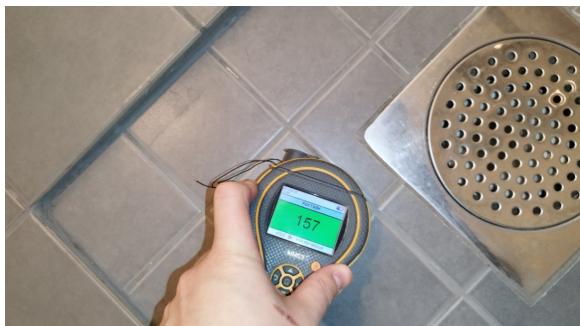
Hulltaking er ikke foretatt da det ikke er fysisk mulig pga tilliggende konstruksjoner. Tilstøtende rom er kjøkken og vaskerom med våtromsplater. Veggen ved døren gir utslag for strømkabler.

Det ble og utført fuktsøk på gulvet i området rundt sluken, og det ble ikke registrert forhøyede fuktverdier.

- Det er pga bygningsmessige hindringer ikke fysisk mulig å foreta hulltaking i vegg bak våtsone.

- TGIU gitt ut ifra manglende mulighet for hulltaking.

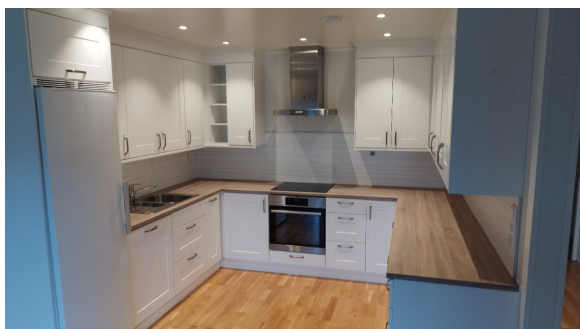
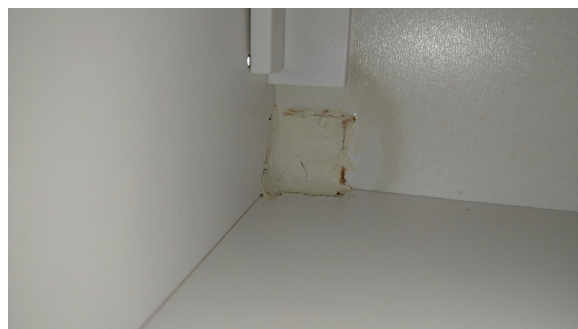
- Det ser skjert ut feil i ett av overskapene.
- Håndtaket på kjøleskapet er litt løst.

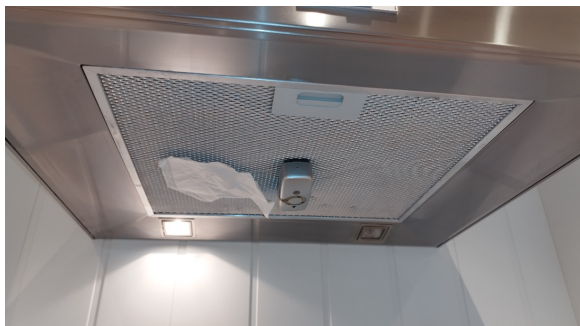
Test av avtrekket.

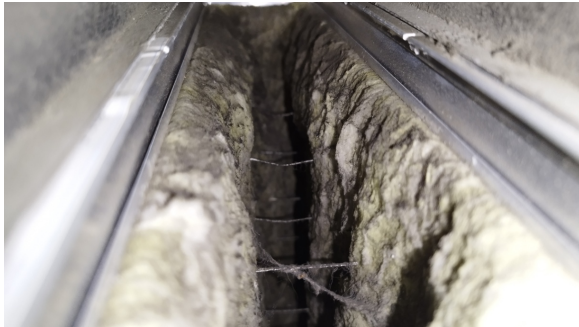
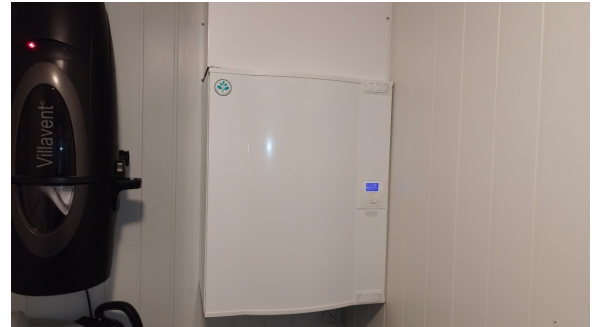
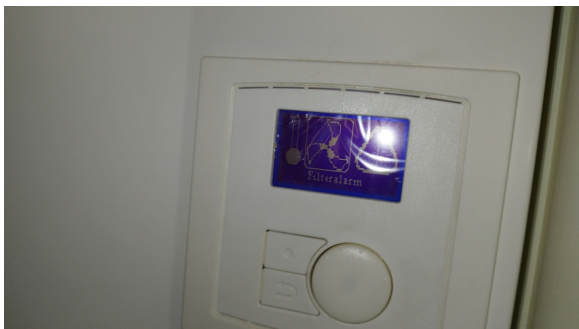
- Det er påvist mugg/fuktighet i filter i balansert ventilasjonsanlegg.

- Filter på balansert ventilasjonsanlegg må skiftes.
