Tilstandsrapport

Enebolig

Harald Hårfagres gate 31, 8803
SANDNESSJØEN

Befaringsdato: 10.03.2026

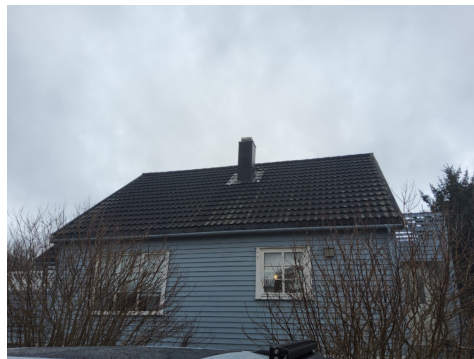
Det anbefales en rengjøring av taket med fjerning av lav/mose. Det anbefales videre en grundig inspeksjon av taket, hvor man går opp på taket og inspiserer på nært hold og at videre tiltak gjøres basert på funn fra inspeksjon. Det må tas høyde for at taket må byttes i nær fremtid. Konsekvensen av å ikke gjøre noe, vil kunne føre til økt mengde mose/lav og til slutt, i verste fall en lekkasje. Det skal nevnes at det ikke ikke fantes noen antydning til lekkasje i dag, etter en grundig inspeksjon av loftet. Det var spor av noe som kan ha vært en gammel lekkasje, muligens fra da nåværende taktekking ble lagt på.

Bildet viser taktekking av stål med ru overflate som er relativt mye begrodd med mose/lav

- Overvåk tilstanden jevnlig. For å få tilstandsgrad 0 eller 1 må tekkingen skiftes ut, men tidspunktet for når dette er nødvendig er vanskelig å si noe om.
- Når taktekking og undertak begynner å bli gamle, øker risikoen for lekkasjer, noe som kan føre til omfattende og kostbare reparasjoner av underliggende konstruksjoner dersom en ikke foretar tiltak på konstruksjonene før dette oppstår.

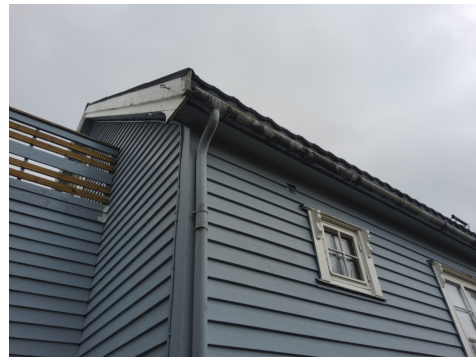
Tilstand på renner og nedløp må overvåkes. På befaringsdagen kunne jeg ikke se lekkasjer. Men for å lukke avvik må renner og nedløp byttes. Det er ikke akutt, men må følges med, og er naturlig å gjøre sammen med taktekkning. En konsekvens av å ikke gjøre noe, kan etter hvert bli lekkasjer, og det vil øke vannbelastning på kledning og vinduer.

Bildet viser takrenne og nedløpsrør på baksiden av huset

Se dette i sammenheng med drenering. Det bør legges egne overvannsrør i bakken som kobles til nedløpsrør. Konsekvens av å ikke lede bort vann bedre, kan bidra til fuktproblemer/vanninntrenging i husets kjeller.

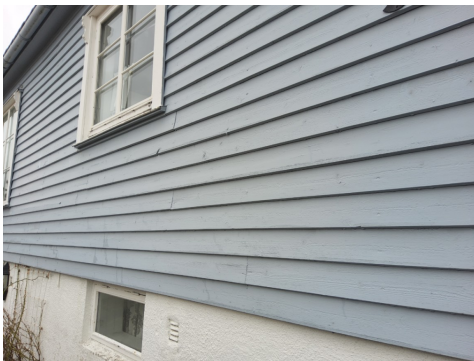
- Det er ingen eller liten lufting i nedre kant av kledning mot grunnmur.
- Det er påvist fuktskader i veggkonstruksjonen.
- Det er påvist spredte råteskader i bordkledningen.

Kledning mot baksiden.

- Lokal utbedring må utføres.
- Det bør foretas tiltak for å bedre lufting av kledningen.
- Uten tilstrekkelig lufting bak bordkledningen kan fuktighet som trenger inn bak bordene eller gjennom veggene innenfra ikke tørke opp. Dette skaper ideelle forhold for råtesopp og muggvekst.
- Råteskader i bordkledningen kan fortsette å utvikle seg både i tilliggende bordkledning og til bakenforliggende veggkonstruksjon, dersom en ikke foretar tiltak.

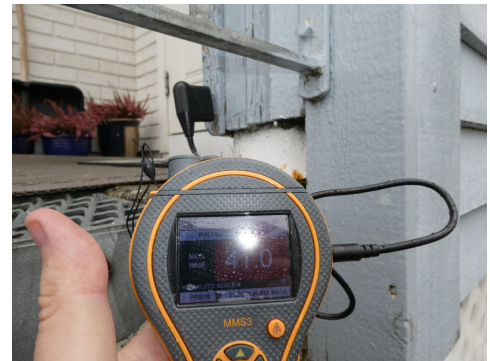
Det er målt forhøyede fuktverdi i kledning og påbegynte råteskader til høyre i inngangsparti (se bilde). Det er i tillegg ingen lufting bak kledning. Årsaken til avvikene er feil utførelse ved etablering av tilbygg, og at lufting ikke var normalt i byggeåret. Huset har også vært overmodent for et strøk maling en stund.

Rundt inngangsparti er det høyt fuktnivå i kledning nederst til høyre for døra. Det er et lite område, men her er det påbegynte råteskader.

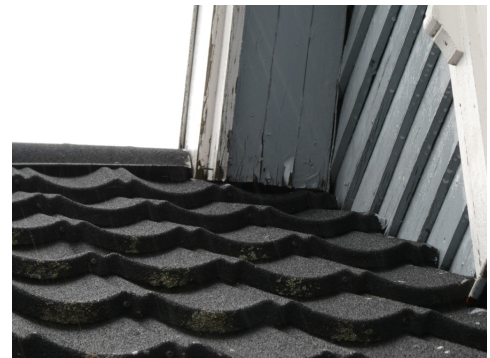
Over tilbygg er raftekassebord og vindskibord ført veldig nært taktekkning. Dette gir endeved tilgang på fukt. Usikkert om dette er råte, eller bare fuktskade.

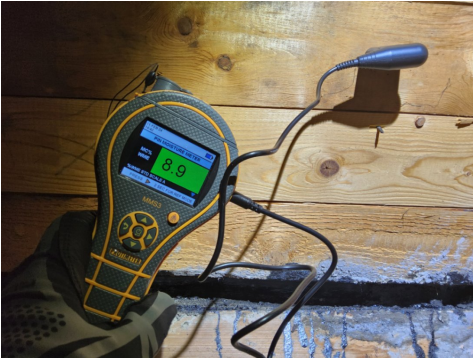
Det noen få, begrensede tegn til at det en gang har vært lekkasje på taktekkning. Det er imidlertid, ikke noe sted på loftet mulig å måle forhøyede fuktverdier i dag. Kryploftet fremstod som veldig tørt.

Fuktmåling i taktro uten unormale verdier.

Det er ikke nødvendig med tiltak slik det foreligger i dag. Det er å anbefale at takteking overvåkes.

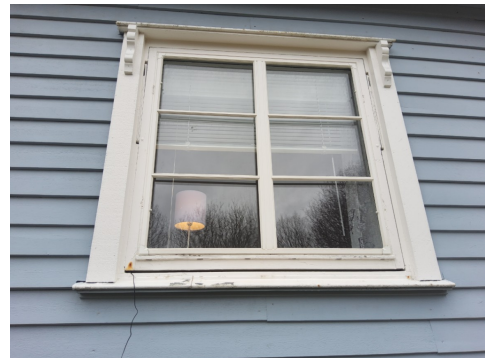
Det er målt forhøyede fuktverdier i noen omrammingsbord. Vinduene er utvendig besikket fra bakken, og det ser ut til at maling på mange vinduer flasser av, noe som kan tyde på fuktskader og i verste fall noe råteskade. Råte kunne ikke påvises på noen av de vinduene som var mulig å åpne.

Vindu fra utsiden. En del maling har flasket av

Det er sannsynlig at levetiden på vinduer kan forlenges noe ved å skrape og male, men det må påregnes utskifting i nær fremtid. Det vil være et naturlig steg i moderniseringen av denne boligen å skifte alle vinduer. Konsekvensen av å ikke gjøre tiltak vil være at sakder fortsetter å utvikle seg, og i ytterste konsekvens sprer seg til andre konstruksjoner.

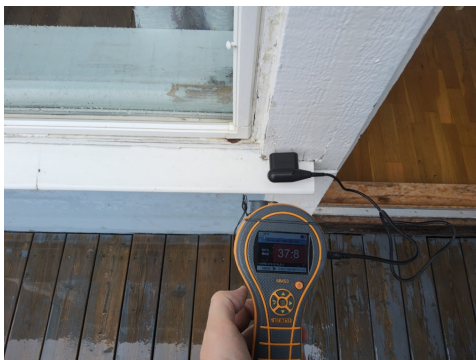
Forhøyede fuktverdier i omramming rundt vindu.

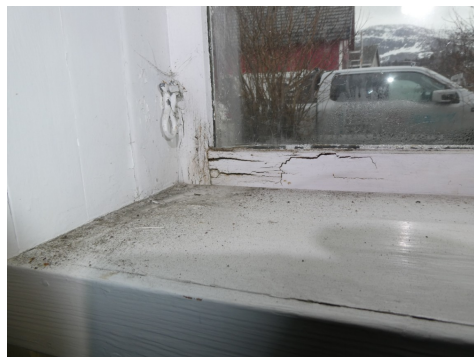
- Det er påvist at enkelte vinduer er vanskelig å åpne/lukke.
- Det er påvist tegn på innvendig kondensering av enkelte vindusglass.
- Det er påvist vinduer med fukt/råteskader.
- Karmene i vinduer er slitte og det er sprekker i trevirket.

Vinduer i kjeller må regnes for å være oppbrukte.

- Vinduer med råteskader må erstattes med nye.

Vinduer i kjeller/grunnmur må byttes. Konsekvensen av å ikke gjøre noe, vil være at råteskader videreutvikler seg, og at vinduene blir mer og mer utette.

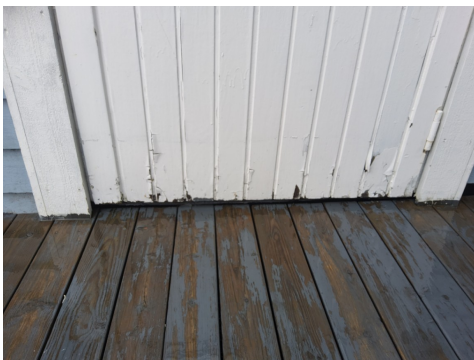
Det er mye maling/overflatebehandling som har flasket av, og treverket har derfor trukket til seg vann og har begynt å råtne. Det er også påvist råteskader på innsiden av døen. Årsaken er alder, og noe dårlig vedlikehold.

Utvendig fukt og råteskader.

- Skadede dører må erstattes med nye.

Balkongdør i stue 1 etg. må skiftes innen kort tid. Konsekvensen av å ikke gjøre det, vil kunne være inntrenging av vann/fukt i andre konstruksjoner.

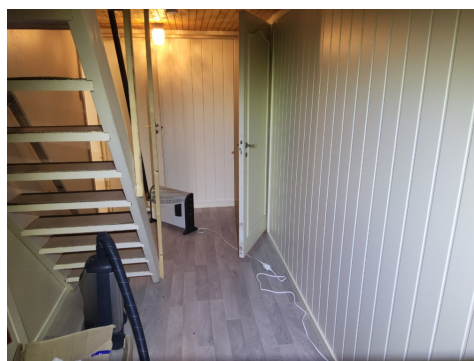
Gang i kjeller.

Det er en fuktskade på laminat i gang hvor eier har opplyst at det har stått en fryseboks. Det er denne skaden som gir grunnlag for TG3. Mer enn halvparten av forventet levetid på overflater og materialer er brukt opp. Det må påregnes vedlikehold i nær fremtid.

For å lukke TG 3 må laminat i gang kjeller byttes, og underliggende konstruksjon kontrolleres for skader. Tilstandsgrad på kontrollpunkt vil da kunne settes til TG2. For å lukke dette vil man måtte gjøre oppussinger av overflater som maling av vegger og utskifting av gulv, og komplettering av uferdige arbeider, som manglende listverk. Konsekvensen av å ikke gjøre noe, kan være at det er fuktskader under laminat i gang. Øvrige flater har ingen umiddelbar konsekvens. Kostnadsestimat er kun basert på å lukke TG3 og det innebærer utskifting av laminat.

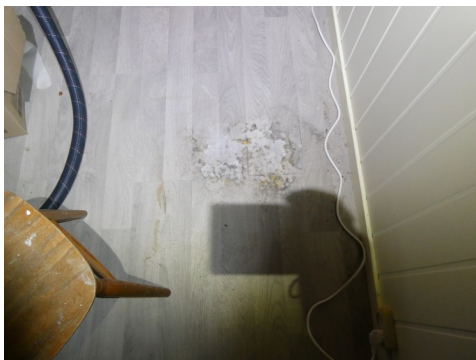
Fuktskade der fryseboks har stått.

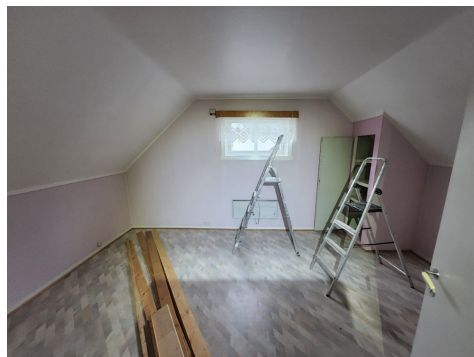
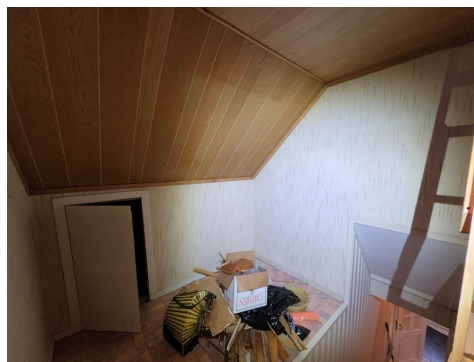
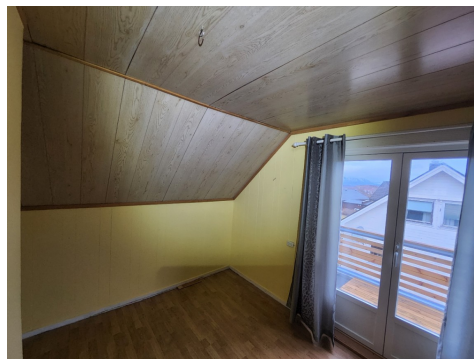
- Det er stedvis påvist synlige skader på overflater.
- Overflater har en del slitasjegrad utover det en kan forvente.

Loftet må påregnes nye overflater for å kunne lukke avvik. Overflater som ellers er i orden må males, løs tapet må rives og erstattes og himlinger må skiftes/repareres. Det er ingen umiddelbar konsekvens for andre bygningsdeler dersom det ikke gjøres tiltak, men himlingsplater vil kunne falle ned.

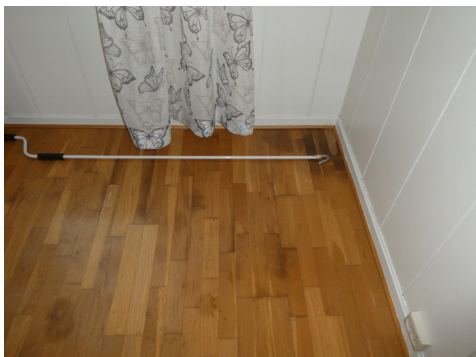
Det er fuktskader i et hjørne av stuen, mot takterrasse. Eier mener det kan komme av lekkasjen som blir omtalt under balkonger/terrasser.

Fuktskade på parkett.

Parkett i stue må skiftes. Det må gjøres nærmere undersøkelser om underliggende konstruksjoner har tatt skade. Konsekvensen av å ikke gjøre noe vil være at det kan være underliggende skader som man ikke vet om. Kostnadsestimat hensyntar utskifting av parkett.

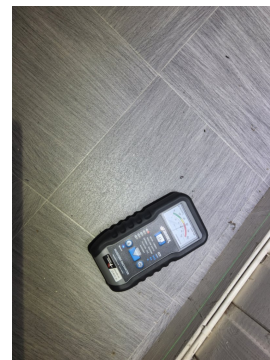
Fukt i gulv.

Det anbefales nærmere kartlegging. Dette tiltaket må ses i sammenheng med drenering. Det anbefales å prioritere å utbedre drenering før tiltak i kjeller gjøres. Det er lite sannsynlig at fukt vil forsvinne uten å ta opp hele gulvkonstruksjonen, og kostnadsestimat er derfor basert på dette. Min anbefaling vil være å ta opp gulv, og gjøre en påstøp/avrettingsstøp i stedet for et tilfarer gulv. Da kan man få samme høyde i alle gulv, og støpe ned varmekabler og legge nye gulv. Det vil gi en langt tryggere konstruksjon enn dagens løsning, som ikke er så sårbar for fukt. Fukt i slike konstruksjoner kan også gi livsgrunnlag for sopp og skadedyr.

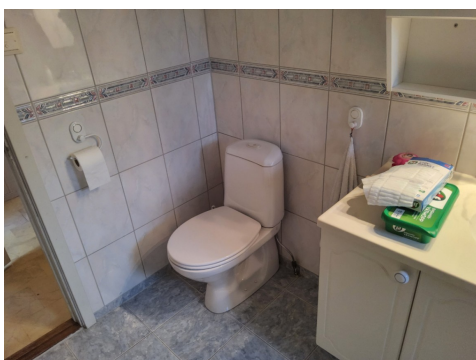
WC

Hull i fliser

Hullene som er boret bør tettes med silikon/fugemasse. En konsekvens av å ikke gjøre dette, kan være at fukt kommer inn i treverk bak membran.

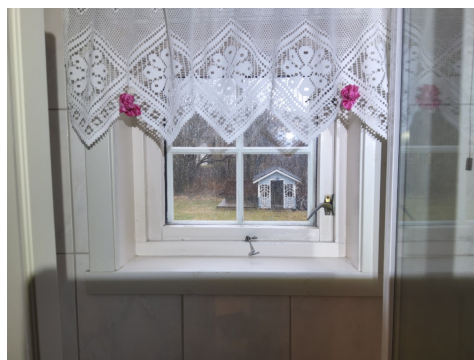
Vindu nært dusjkanbinett

Vindu bør pusses/skrapes og påføres to strøk våtromsmaling. Dersom det er sprekker/glipper mellom lister/foring/karm bør disse fuges før maling. Dette vil med stor sannsynlighet forlenge levetiden på vindu. Ved en eventuell senere fornyelse av bad, eller skifting av vinduer, anbefales det å bytte vindu til et PVC vindu. Det er ikke stor fare for direkte vannsprut på vindu fordi det er dusjkabinett i dag, men punktet må ses i sammenheng med manglende mekanisk avtrekk fra badet, og alder på vindu, og det er derfor stor sannsynlighet for kondensdannelse i vindu. Konsekvens av å ikke gjøre noe vil kunne være råteskader i vindu.

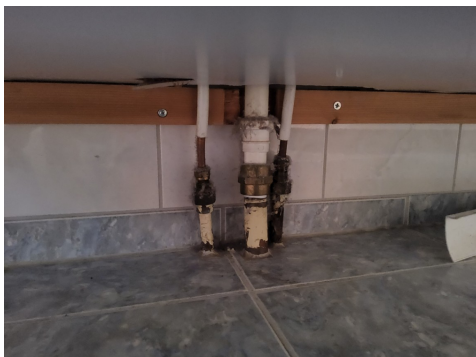
- Konsekvensen er at det kan oppstå fuktskader i konstruksjonen bak overflatematerialet. Vann kan trenge inn gjennom utette rørgjennomføringer og forårsake fuktskader ved fukttilførsel gjennom enten bruksvann eller lekkasjevann.

Rørgjennomføringer gjennom gulv ved servant

For å lukke alle avvik, må i praksis badet fornyes. Det er imidlertid usikkert hvor nært forestående dette er. Det er ikke målt eller observert fukt i tiliggende konstruksjoner, så det er ingen akutt fare. Men fornyelse av bad må påregnes i nær fremtid.

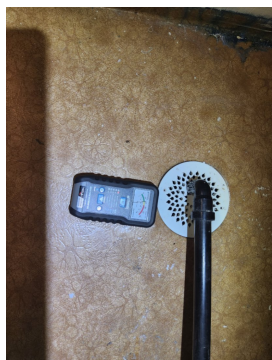
Fuktmåling. Det tørreste stedet er akkurat rundt sluken.

Det anbefales en total fornyelse av vaskerommet i nær fremtid. Dette må ses i sammenheng med drenering. Det anbefales ikke å gjøre innvendige tiltak i kjeller før drenering er utbedret. Det er ingen umiddelbar konsekvens av å fortsatt bruke vaskerommet. Men man har ikke kontroll på underliggende konstruksjon jf. fukt målt i alle kjellergulv, og status på drenering.

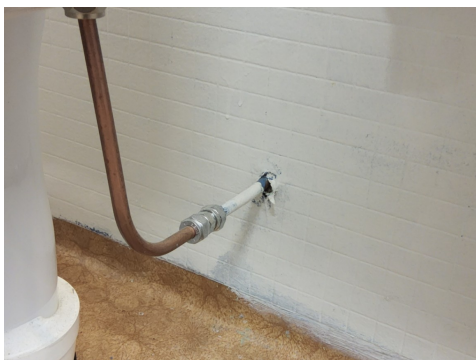
Ikke fagmessige gjennomføringer

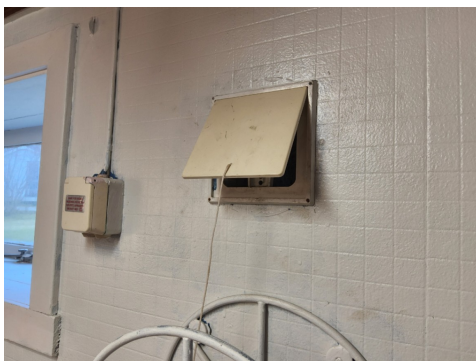
Ventil i yttervegg

- Elektrisk avtrekksvifte bør monteres for å lukke avviket.
- Dersom avviket ikke utbedres vil det være fare for dårlig luftskifting og resultere i høy luftfuktighet og utvikling av skader.
- Det bør etableres tilfredsstillende tilluft til våtrom f.eks. luftespalte ved dør e.l.

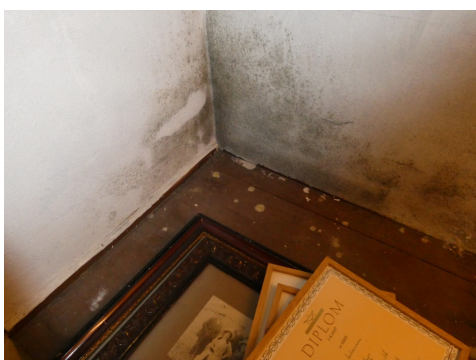
Sopp i garasje

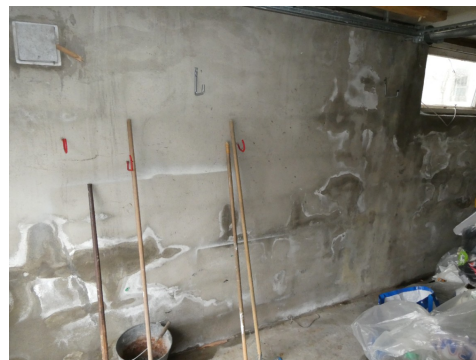
Indikasjoner på fukt i garasje

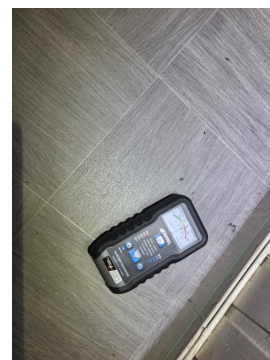
Forhøvede fuktverdier i kjellergulv

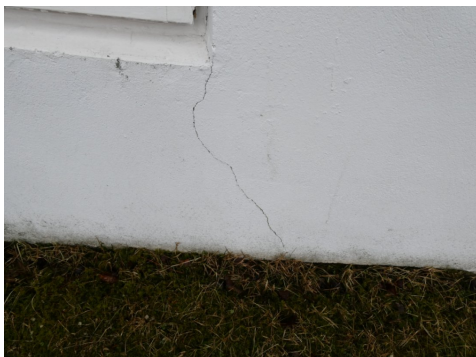
Mindre sprekker i grunnmur

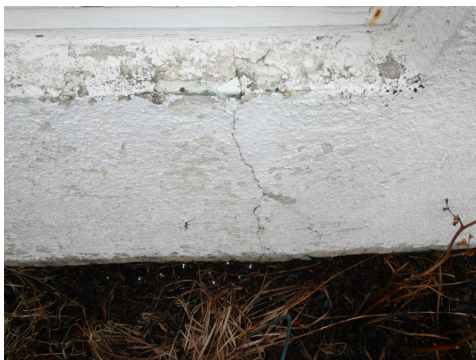
Grunnmuren har sprekkdannelser.

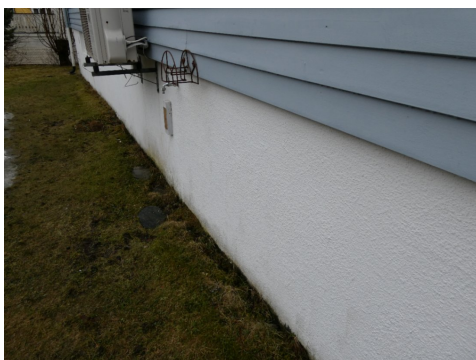
Grunnmuren har sprekkdannelser.

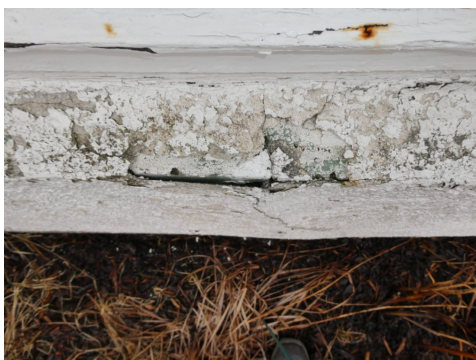
Grunnmuren har sprekkdannelser.

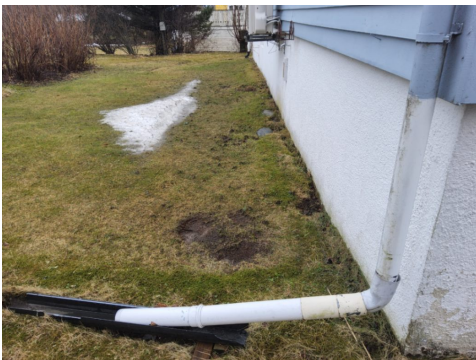
Det er en relativt flat tomt, med stedvis fall svakt fall inn mot mur. Det er ikke optimale forhold for bortledning av vann. Årsaken er at terreng ble planert slik ved bygging.

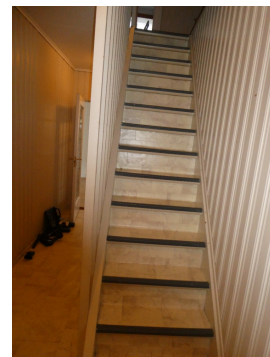
Ingen håndløper

- Det bør gjennomføres radonmålinger.
- Åpninger i innvendige trapper er såpass store at det ut ifra sikkerhetsmessige forhold anbefales å lage mindre åpninger.
- Håndløper på innvendig trapp må monteres på vegg for å tilfredsstille krav på byggetidspunktet.
- Rekkverk på innvendig trapp må monteres for å lukke avviket.
- Rekkverk for utvendige trapper må monteres for å lukke avviket.
