Harald Hårfagres gate 31, 8803 SANDNESSJØEN

**Romslig bolig over tre plan med
garasje og pent opparbeidet
uteområde.**

Tilstandsrapport

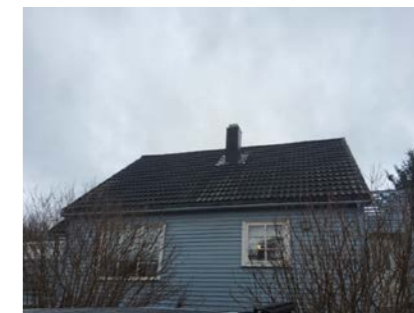
Bildet viser takteking av stål med ru overflate som er relativt mye begrodd med mose/lav

- Overvåk tilstanden jevnlig. For å få tilstandsgrad 0 eller 1 må taktekingen skiftes ut, men tidspunktet for når dette er nødvendig er vanskelig å si noe om.
- Når takteking og undertak begynner å bli gamle, øker risikoen for lekkasjer, noe som kan føre til omfattende og kostbare reparasjoner av underliggende konstruksjoner dersom en ikke foretar tiltak på konstruksjonene før dette oppstår.

Det anbefales en rengjøring av taket med fjerning av lav/mose. Det anbefales videre en grundig inspeksjon av taket, hvor man går opp på taket og inspisierer på nært hold og at videre tiltak gjøres basert på funn fra inspeksjon. Det må tas høyde for at taket må byttes i nær fremtid. Konsekvensen av å ikke gjøre noe, vil kunne føre til økt mengde mose/lav og til slutt, i verste fall en lekkasje. Det skal nevnes at det ikke ikke fantes noen antydning til lekkasje i dag, etter en grundig inspeksjon av loftet. Det var spor av noe som kan ha vært en gammel lekkasje, muligens fra da nåværende takteking ble lagt på.

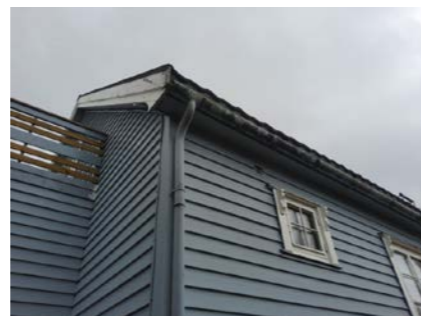
Bildet viser takrenne og nedløpsrør på baksiden av huset

Tilstand på renner og nedløp må overvåkes. På befaringsdagen kunne jeg ikke se lekkasjer. Men for å lukke avvik må renner og nedløp byttes. Det er ikke akutt, men må følges med, og er naturlig å gjøre sammen med taktekkning. En konsekvens av å ikke gjøre noe, kan etter hvert bli lekkasjer, og det vil øke vannbelastning på kledning og vinduer.

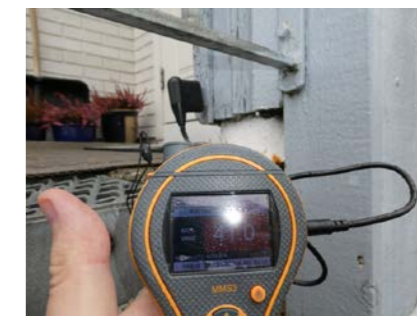
Rundt inngangsparti er det høyt fuktnivå i kledning nederst til høyre for døra. Det er et lite område, men her er det påbegynte råteskader.

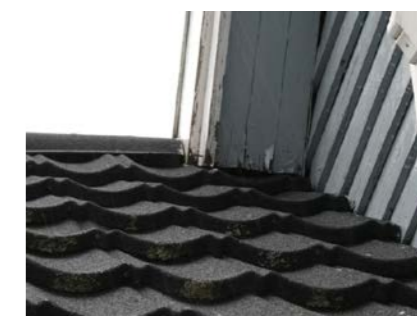
Over tilbygg er raftekassebord og vindskibord ført veldig nært taktekkning. Dette gir endeved tilgang på fukt. Usikkert om dette er råte, eller bare fuktskade.

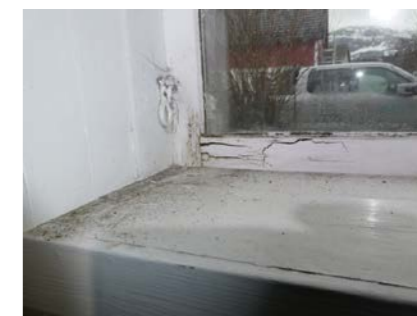
Vinduer kjeller: Det er påvist at enkelte vinduer er vanskelig å åpne/lukke. Det er påvist tegn på innvendig kondensering av enkelte vindusglass. Det er påvist vinduer med fukt/råteskader. Karmene i vinduer er slitte og det er sprekker i trevirket.
Dører balkondør stue 1 etg: Det er påvist avvik rundt innsettingsdetaljer. Det er påvist dør(er) med fukt/råteskader. Det er påvist dører med punkterte eller sprukne glassruter. Karmene i dører er værslitte utvendig og det er sprekker i trevirket.

Vinduer i kjeller må regnes for å være oppbrukte.

Vinduer i kjeller/grunnmur må byttes. Konsekvensen av å ikke gjøre noe, vil være at råteskader videreutvikler seg, og at vinduene blir mer og mer utette.

Kostnadsestimat: 20 000 - 100 000

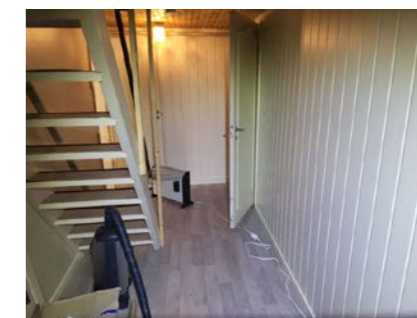
Gang i kjeller.

Laminat i vindfang. Stuen i 1. etasje har parkett, hvor det er fuktskader i et hjørne. I kjelleren er det en kombinasjon av laminat og belegg, med en fuktskade på laminatet i gangen. Loftet har laminat på ett soverom og belegg i det andre soverommet og gangen.

For å lukke TG 3 må laminat i gang kjeller byttes, og underliggende konstruksjon kontrolleres for skader. Tilstandsgrad på kontrollpunkt vil da kunne settes til TG2. For å lukke dette vil man måtte gjøre oppussinger av overflater som maling av vegger og utskifting av gulv, og komplettering av uferdige arbeider, som manglende listverk. Konsekvensen av å ikke gjøre noe, kan være at det er fuktskader under laminat i gang. Øvrige flater har ingen umiddelbar konsekvens. Kostnadsestimat er kun basert på å lukke TG3 og det innebærer utskifting av laminat.

Kostnadsestimat: 20 000 - 100 000

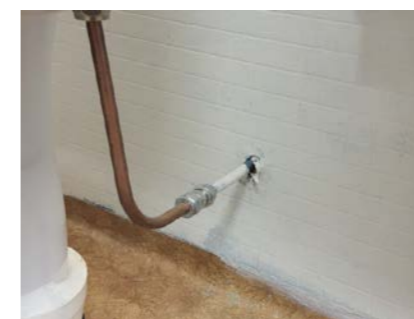
Kjeller > Vaskerom - Sluk, membran og tettesjikt: Det er påvist mangelfull/feil utførelse rundt rørgjennomføringer e.l. som gir fare for fukt i konstruksjonen i våtsone. Mer enn halvparten av forventet brukstid er passert på membranløsningen. Mer enn halvparten av forventet brukstid er passert på slukløsningen. Konstatert omfattende fuktskader

Ikke fagmessige gjennomføringer

Vaskerom står foran en full oppgradering. Det bør imidlertid ikke gjøres før man har kontroll på drenering. Kostnadsestimat er basert på en full oppgradering av vaskerom. Drenering er et eget punkt. Konsekvensen av å ikke gjøre noe, vil være at fukt/råteskader får utvikle seg videre. Fukt i slike konstruksjoner kan også gi livsgrunnlag for sopp og skadedyr.

Kostnadsestimat: 200 000 - 500 000
