Harald Hårfagres gate 31, 8803 SANDNESSJØEN

**Romslig bolig over tre plan med  
garasje og pent opparbeidet  
uteområde.**

**Salgsobjekt:** Enebolig  
**Eierform:** Eiet  
**Byggeår:** 1961  
**BRA-i/BRA Total** 183/211 kvm  
**Tomtstr.:** 1092.6 kvm  
**Soverom:** 3  
**Gnr./bnr.** Gnr. 38, bnr. 484  
**Oppdragsnr.:** 1808260001

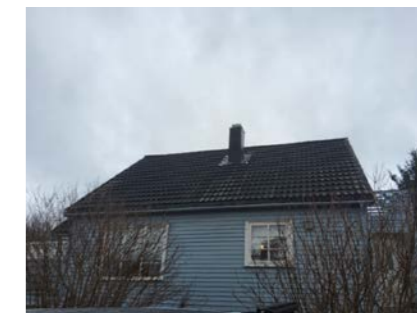
Bildet viser takteking av stål med ru overflate som er relativt mye begrodd med mose/lav

Det anbefales en rengjøring av taket med fjerning av lav/mose. Det anbefales videre en grundig inspeksjon av taket, hvor man går opp på taket og inspisierer på nært hold og at videre tiltak gjøres basert på funn fra inspeksjon. Det må tas høyde for at taket må byttes i nær fremtid. Konsekvensen av å ikke gjøre noe, vil kunne føre til økt mengde mose/lav og til slutt, i verste fall en lekkasje. Det skal nevnes at det ikke ikke fantes noen antydning til lekkasje i dag, etter en grundig inspeksjon av loftet. Det var spor av noe som kan ha vært en gammel lekkasje, muligens fra da nåværende takteking ble lagt på.

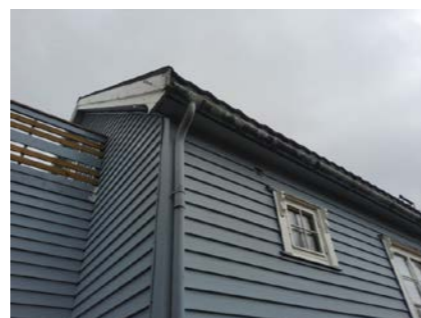
Bildet viser takrenne og nedløpsrør på baksiden av huset

Tilstand på renner og nedløp må overvåkes. På befaringsdagen kunne jeg ikke se lekkasjer. Men for å lukke avvik må renner og nedløp byttes. Det er ikke akutt, men må følges med, og er naturlig å gjøre sammen med taktekkning. En konsekvens av å ikke gjøre noe, kan etter hvert bli lekkasjer, og det vil øke vannbelastning på kledning og vinduer.

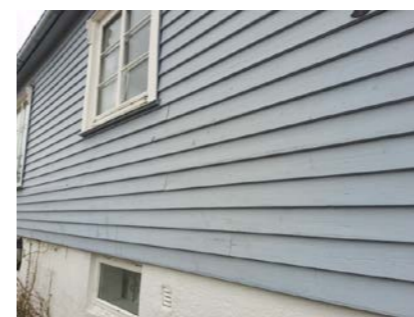
Kledning mot baksiden.

Lite/ingen lufting bak kledning.

- Lokal utbedring må utføres.
- Det bør foretas tiltak for å bedre lufting av kledningen.
- Uten tilstrekkelig lufting bak bordkledningen kan fuktighet som trenger inn bak bordene eller gjennom vegggen innenfra ikke tørke opp. Dette skaper ideelle forhold for råtesopp og muggvekst.
- Råteskader i bordkledningen kan fortsette å utvikle seg både i tiliggende bordkledning og til bakenforliggende veggkonstruksjon, dersom en ikke foretar tiltak.

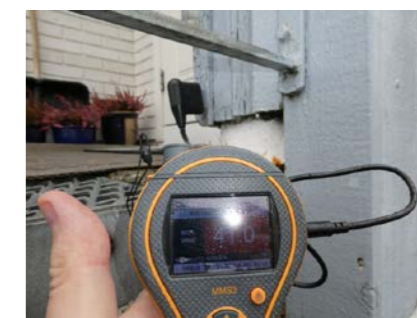
Rundt inngangsparti er det høyt fuktnivå i kledning nederst til høyre for døra. Det er et lite område, men her er det påbegynte råteskader.

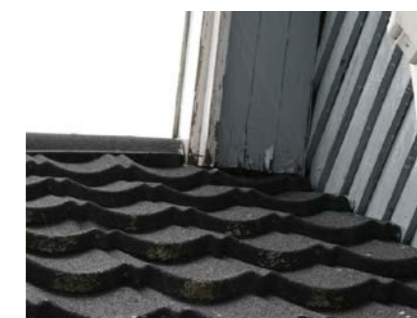
Over tilbygg er raftekassebord og vindskibord ført veldig nært taktekkning. Dette gir endeved tilgang på fukt. Usikkert om dette er råte, eller bare fuktskade.

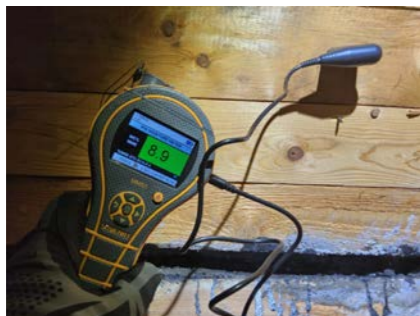
Fuktmåling i taktro uten unormale verdier.

Det er ikke nødvendig med tiltak slik det foreligger i dag. Det er å anbefale at takteking overvåkes.

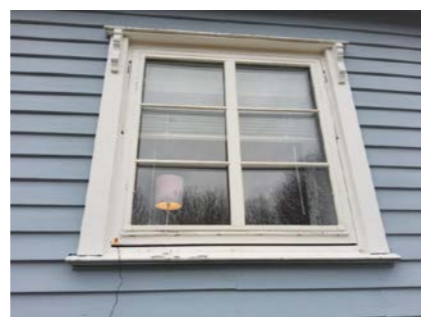
Vindu fra utsiden. En del maling har flasket av

Det er sannsynlig at levetiden på vinduer kan forlenges noe ved å skrape og male, men det må påregnes utskifting i nær fremtid. Det vil være et naturlig steg i moderniseringen av denne boligen å skifte alle vinduer. Konsekvensen av å ikke gjøre tiltak vil være at sakder fortsetter å utvikle seg, og i ytterste konsekvens sprer seg til andre konstruksjoner.

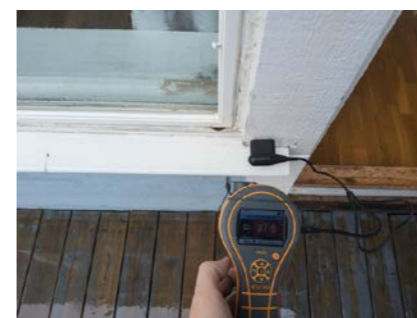
Forhøyede fuktverdier i omramming rundt vindu.

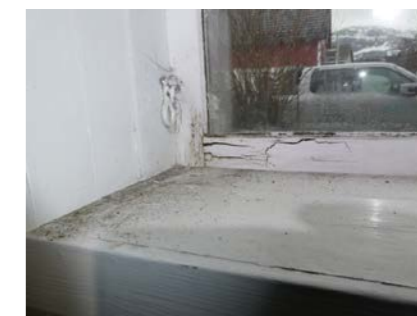
Vinduer i kjeller må regnes for å være oppbrukte.

Vinduer i kjeller/grunnmur må byttes. Konsekvensen av å ikke gjøre noe, vil være at råteskader videreutvikler seg, og at vinduene blir mer og mer utette.

Kostnadsestimat: 20 000 - 100 000

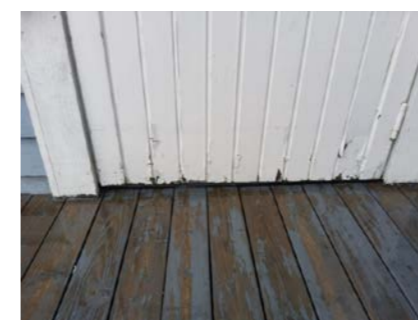
Utvendig fukt og råteskader.

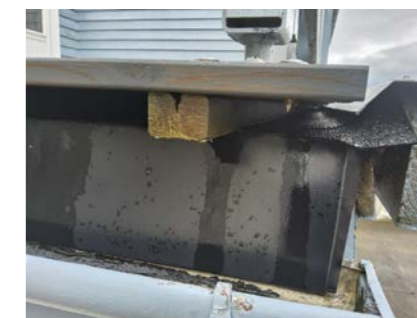
Takt Terrasse over garasje har tekkning av rullepapp og dekke av trykkimpregnerte terrassebord. Det opplyses fra eier at det har vært en lekkasje i overgang mellom tekkning og veggpapp i 2020. Takstingeniør har fått fremlagt skaderapporten. Det fremgår her at tekkning er byttet i 2016 og at det i etterkant oppstod en lekkasje. Lekkasjen ble utbedret og skadene i himling i garasjen under ble reparert. Det opplyses ikke om lekkasjer fra eier i dag, og det var heller ikke synlige tegn på dette på befaringdagen. Konstruksjon under er ikke vurdert da denne er kledd inn med gips.

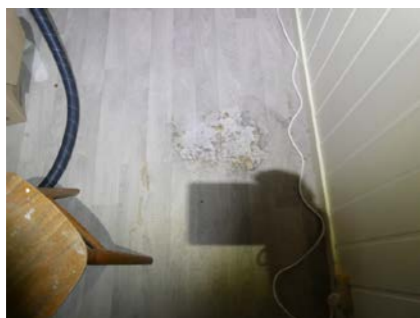
Fuktskade der fryseboks har stått.

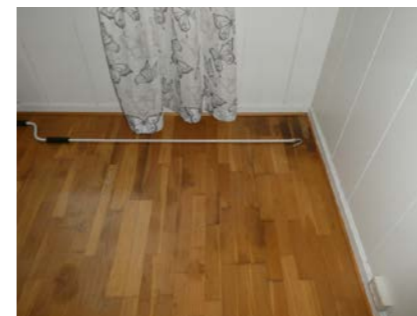
Fuktskade på parkett.

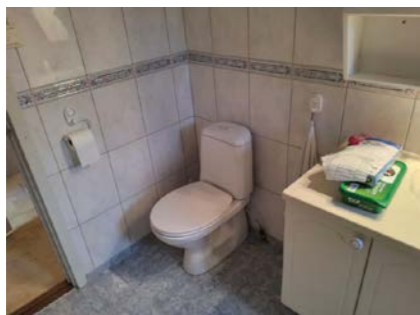
WC

Hull i fliser

Hullene som er boret bør tettes med silikon/fugemasse. En konsekvens av å ikke gjøre dette, kan være at fukt kommer inn i treverk bak membran.

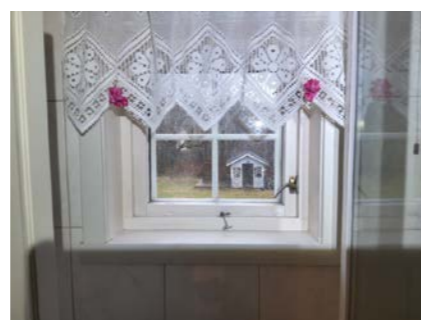
Vindu nært dusjkabinett

Vindu bør pusses/skrapes og påføres to strøk våtromsmaling. Dersom det er sprekker/glipper mellom lister/foring/karm bør disse fuges før maling. Dette vil med stor sannsynlighet forlenge levetiden på vindu. Ved en eventuell senere fornyelse av bad, eller skifting av vinduer, anbefales det å bytte vindu til et PVC vindu. Det er ikke stor fare for direkte vannsprut på vindu fordi det er dusjkabinett i dag, men punktet må ses i sammenheng med manglende mekanisk avtrekk fra badet, og alder på vindu, og det er derfor stor sannsynlighet for kondensdannelse i vindu. Konsekvens av å ikke gjøre noe vil kunne være råteskader i vindu.

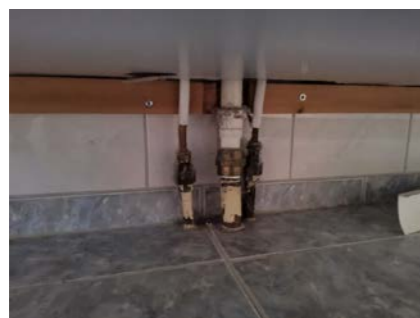
Rørgjennomføringer gjennom gulv ved servant

For å lukke alle avvik, må i praksis badet fornyes. Det er imidlertid usikkert hvor nært forestående dette er. Det er ikke målt eller observert fukt i tilleggende konstruksjoner, så det er ingen akutt fare. Men fornyelse av bad må påregnes i nær fremtid.

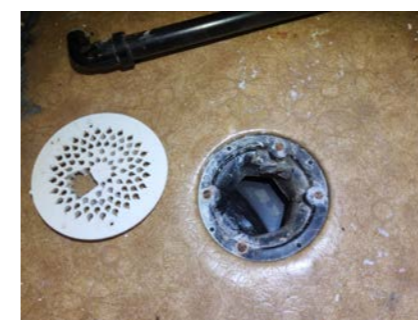
Plastsluk

Fuktmåling. Det tørreste stedet er akkurat rundt sluken.

Vaskerom står foran en full oppgradering. Det bør imidlertid ikke gjøres før man har kontroll på drenering. Kostnadsestimat er basert på en full oppgradering av vaskerom. Drenering er et eget punkt. Konsekvensen av å ikke gjøre noe, vil være at fukt/råteskader får utvikle seg videre. Fukt i slike konstruksjoner kan også gi livsgrunnlag for sopp og skadedyr.

Kostnadsestimat: 200 000 - 500 000

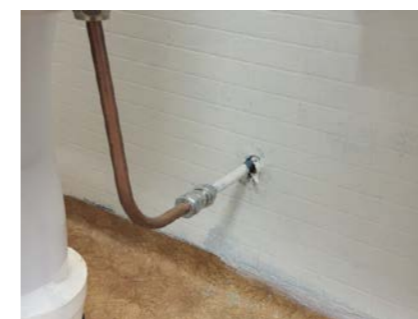
Ikke fagmessige gjennomføringer

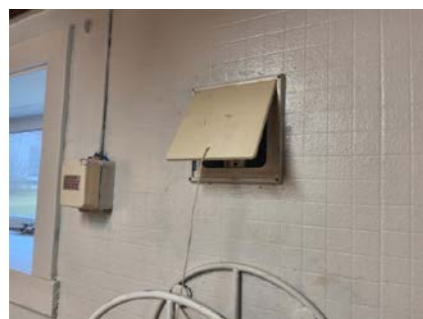
Ventil i yttervegg

- Elektrisk avtrekksvifte bør monteres for å lukke avviket.
- Dersom avviket ikke utbedres vil det være fare for dårlig luftskifting og resultere i høy luftfuktighet og utvikling av skader.
- Det bør etableres tilfredsstillende tilluft til våtrom f.eks. luftespalte ved dør e.l.

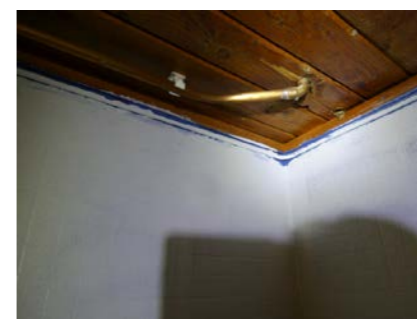
Synlige kobberør

Røret må tettes, repareres. Konsekvensen av å ikke gjøre noe, er at vannkran ute ikke kan brukes, for da lekker det vann inne i garasjen.

**Kostnadsestimat: Under 20 000**

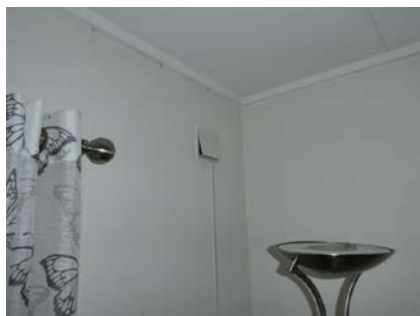
Ventil i stue

- Det bør etableres veggventiler/vindusventiler i alle oppholdsrom som ikke har det.

I tillegg bør det monteres avtrekksvifte på bad som går konstant, og lages spalter under alle innedører. Konsekvensen av å ikke gjøre noe, er dårlig inneløst klima, og potensielt fuktskader i yttervegger.

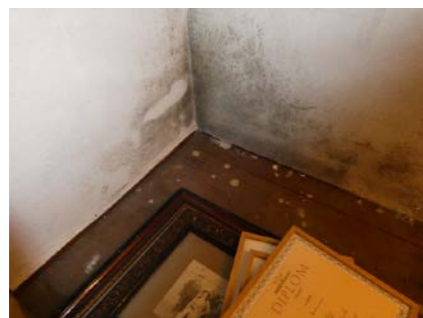
Sopp i garasje

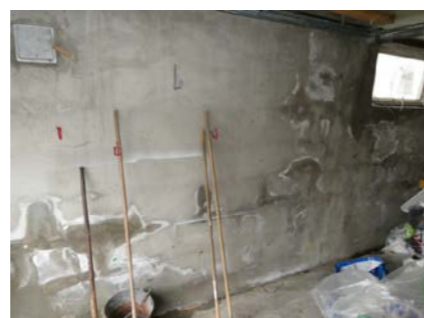
Indikasjoner på fukt i garasje

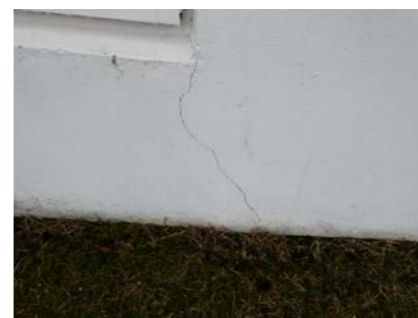
Mindre sprekker i grunnmur

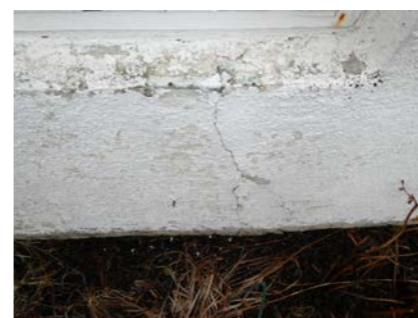
Grunnmuren har sprekkdannelser.

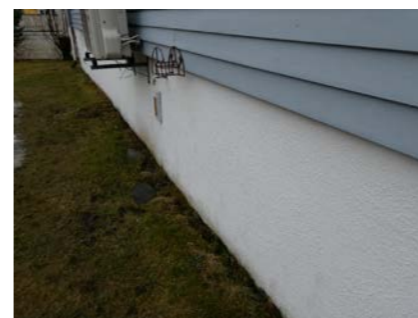
Grunnmuren har sprekkdannelser.

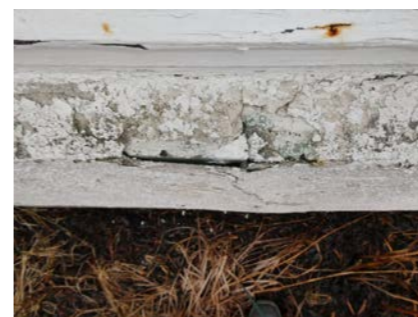
Grunnmuren har sprekkdannelser.

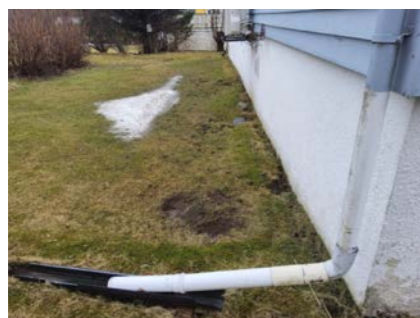
Det er en relativt flat tomt, med stedvis fall svakt fall inn mot mur. Det er ikke optimale forhold for bortledning av vann. Årsaken er at terreng ble planert slik ved bygging.

Kostnadsestimat: 200 000 - 500 000

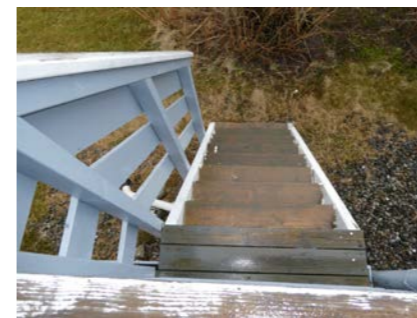
Det er ikke montert rekkverk på utvendige trapper. Mangler på ene siden.

- Det bør gjennomføres radonmålinger.
- Åpninger i innvendige trapper er såpass store at det ut ifra sikkerhetsmessige forhold anbefales å lage mindre åpninger.
- Håndløper på innvendig trapp må monteres på vegg for å tilfredsstille krav på byggetidspunktet.
- Rekkverk på innvendig trapp må monteres for å lukke avviket.
- Rekkverk for utvendige trapper må monteres for å lukke avviket.
