Tallholen 6 B

Tilstandsrapport

Eierskifte

Boligtype: Leilighet i 4-mannsbolig

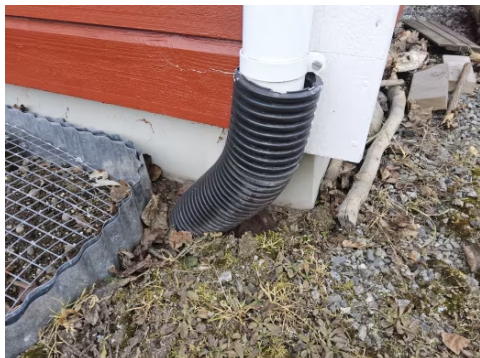
Takvann er ledet ned i drensør.

Terrengfallet rundt bygningen er stedvis mindre enn anbefalt. Basert på en helhetlig skjønnsvurdering så vurderes forholdet til å ikke utgjøre en vesentlig forhøyet risiko for økt fuktbelastning på bygningen.

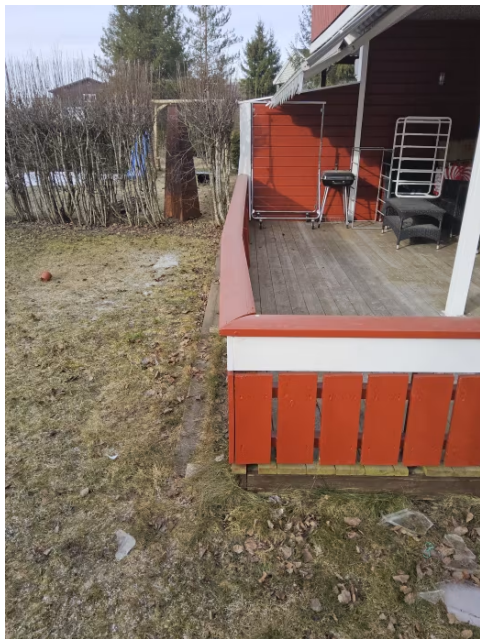
Bilde viser skjevheter i rekkverk.

Type	Terrasse
Utgang fra stue til sørvendt terrasse på 17 m ² . Terrasse i trekonstruksjoner med rekkverk av tre. Terrassen har utebelysning, markise og utvendig stikkontakt. Gulvflater belagt med terrassebord.	
Er det gjennomført arbeider etter opprinnelig byggeår?	Ja
Rekkverk er overflatebehandlet i 2024.	
Er det synlig tegn på skjevheter/konstruksjonssvikt?	Ja
Er det tegn på sopp/råteskader i treverk eller skader i betong?	Nei
Er det krav til rekkverk?	Nei
Er balkong / terrassen tekket?	Nei
Oppsummering av balkong, terrasse, plattform	
TG-2	
Det registreres skjevheter i rekkverket, eksakt årsak er ukjent. Da det ikke er krav til rekkverk på terrassen så vurderes det at avviket er av estetisk karakter. Terrassen er lagt direkte på bakken uten frostsikring og bevegelser på grunn av tele i bakken må påregnes.

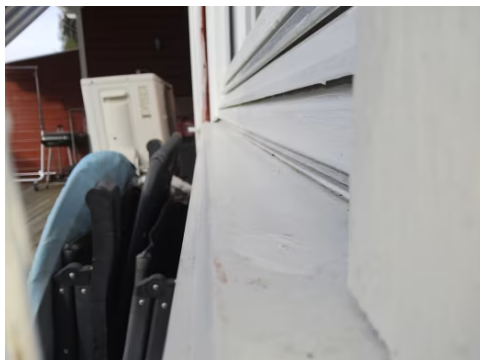
Enkelte vindu tar i karm og har behov for justering. Det registreres sterk slitasje og symptomer på fuktproblematikk på dør til sportsbod. Vannbord/beslag under enkelte vinduer har ikke tilstrekkelig fall, forholdet medfører at vann blir værende på vannbordet/beslaget, noe som kan føre til fuktoppsug i vinduskarmen.

Det registreres vannbord/beslag uten fall.

Utskifting/reparasjon av boddør på grunn av skade/slitasje bør påregnes. Etablering av fall på vannbord/beslag der dette mangler anbefales.

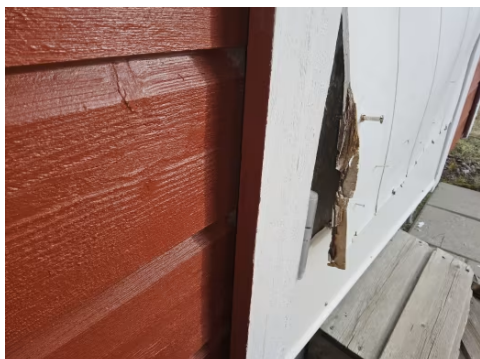
Dør til sportsbod bærer preg av skader/slitasje.

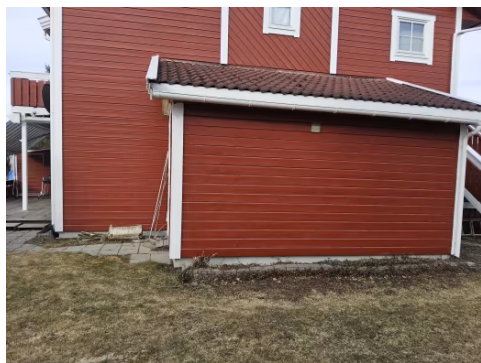
Boligen er kledd med liggende trekledning.

Type fasade	Liggende kledning
Er det gjennomført arbeider etter opprinnelig byggeår?	Ja
Fasadene ble overflatebehandlet i 2024.	
Er det påvist skjevheter/riss/sprekker/setninger?	Nei
Er det påvist fuktskade/sopp/råte eller slitt overflate?	Nei
Er det liten eller ingen lufting av kledningen?	Nei
Er det manglende musetetting i nedkant av kledning/plater?	Ja

Det anbefales å etablere musetetting bak kledning i ytterhjørner der dette mangler.

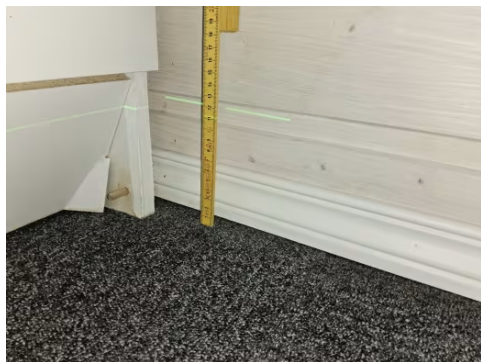
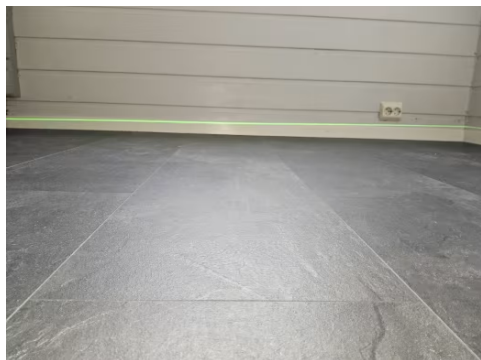
Kontrollmåling er utført med nivelleringslaser.

Det er merkbare skjevheter i de fleste rommene.

Det er merkbare skjevheter i flere rom i leiligheten, det er utført målinger i to av rommene. Det er registrert store skjevheter i stue/gang og i sørvendt soverom. Forskjellen mellom høyeste og laveste punkt er målt til 20 mm i stue/gang og 52 mm i soverom. Eksakt årsak til skjevhetene er ikke kjent og setningsskader kan ikke utelukkes. Ytterligere undersøkelser anbefales slik at tilstanden kan kartlegges og nødvendige tiltak kan iverksettes. Tilstandsgrad 3 gis med bakgrunn i standardens krav til godkjente måleavvik.

Ytterligere undersøkelser må foretas for å få kartlagt årsak og omfanget på eventuelle skader. Underliggende sjablongmessig prisanslag gjelder for videre undersøkelser og kartlegging av fagkyndig.

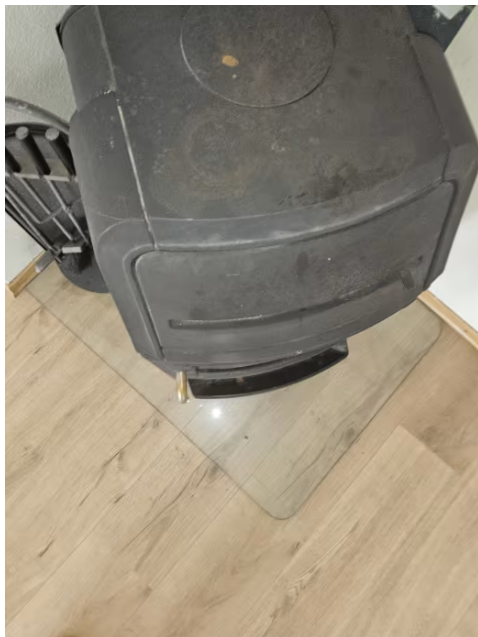
Ubrennbar plate på gulv har for lite utstikk foran ovnen. Avstandskravet er 30cm foran ilegget på ovn.

Ubrennbar plate oppfyller ikke minstekravet.

Tiltak for å øke avstanden til brennbart materiale må utføres.

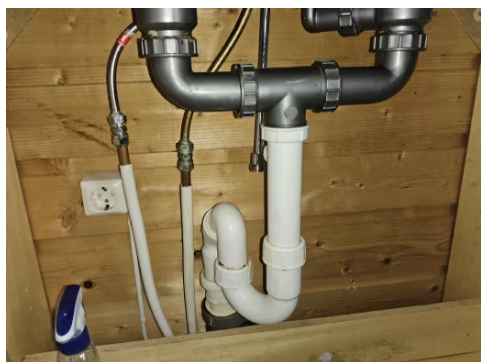
Leiligheten har synlige avløpsrør av plast.

Type avløpsrør	Plast
Er det gjennomført arbeider på anlegget etter byggeår?	Ja
Selger opplyser at det er utført arbeider på avløpsanlegg i forbindelse med tilbakeslag fra sluk på bad, dokumentasjon er ikke fremlagt.	
Er det manglende lufting av kloakk over tak?	Nei
Er det sen avrenning fra tappested?	Ja
Mangler det stakemuligheter på avløpsanlegget?	Ukjent
Har avløpsrør nådd en alder som gir økt risiko for skader eller følgeskader?	Nei
Oppsummering av avløpsrør	TG-2
Stedvis redusert avrenning i servant på bad. Ukjent eksakt årsak. Det er ikke påvist noen stakeluke i boenheten. Staking kan i enkelte tilfeller utføres via sluk eller andre installasjoner med avløp.

På grunn av sen avrenning fra tappested anbefales en kontroll / utbedring av rørlegger.

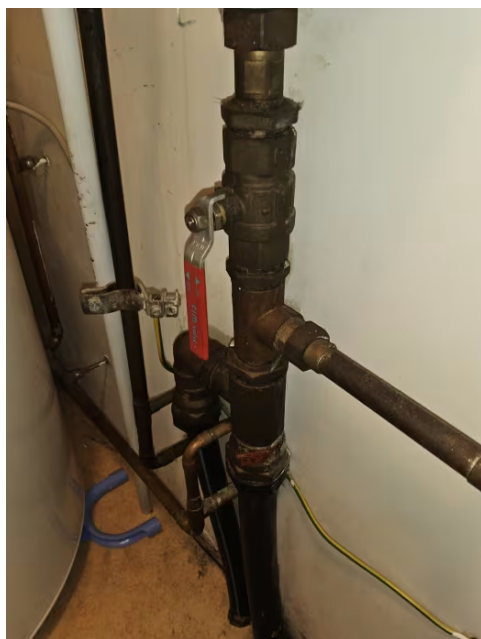
Hovedstoppekran er plassert på bod.

Vannrør er i hovedsak fra byggeåret, og har nådd en alder hvor det vil være økt risiko for lekkasjer.

Vannledninger bør skiftes i forbindelse med fremtidig oppgradering av våtrom/kjøkken.

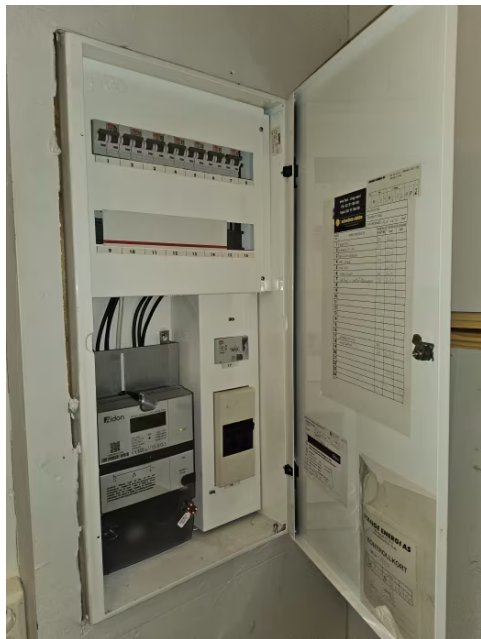
Sikringsskap er plassert i bod.

Det mangler noe avdekking rundt sikringer i sikringsskapet. Det registreres tegn til korrosjon i stikkontakt til varmtvannsbereder. Det er ukjent om det har blitt utført arbeider på det elektriske anlegget utover montering av ny strømmåler siden byggeår.

Med bakgrunn i de registrerte avvik bør det gjennomføres en utvidet el-kontroll av en kvalifisert elektrofaglig person og eventuelle nødvendige tiltak vurderes deretter. .

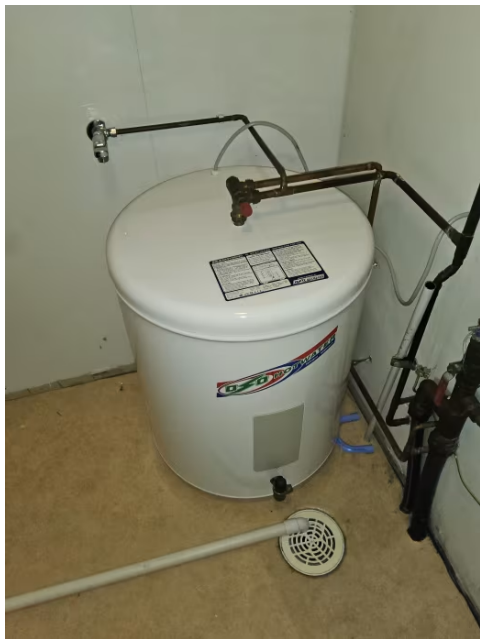
Berederen er over 20 år og har derfor usikker restlevetid.

Varmtvannsbereder er plassert i bod.

En utskifting av bereder som følge av oppnådd alder (over 20 år) er påregnelig.

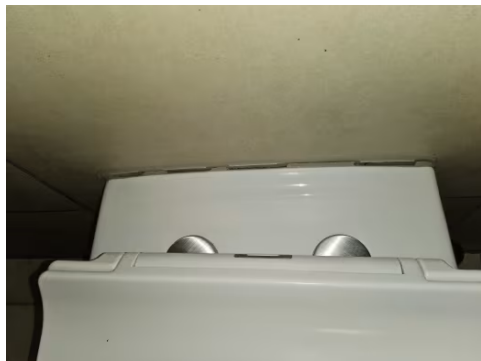
Elastiske fuger rundt toalett har manglende vedheft.

Elastiske fuger rundt toalett har manglende vedheft og fornying av fuger bør påregnes. Den ene dusjdøren har skader på hengslemekanismen. Det er ikke etablert noen drengsåpning for synliggjøring av eventuell lekkasje fra innebygget systerne og det er ikke framlagt noen dokumentasjon på annen godkjent løsning.

Reparasjon/utskifting av dusjdør bør påregnes. Det bør vurderes å etablere en automatisk vannstopper i tilknytning til innebygget systerne uten drepsåpning.

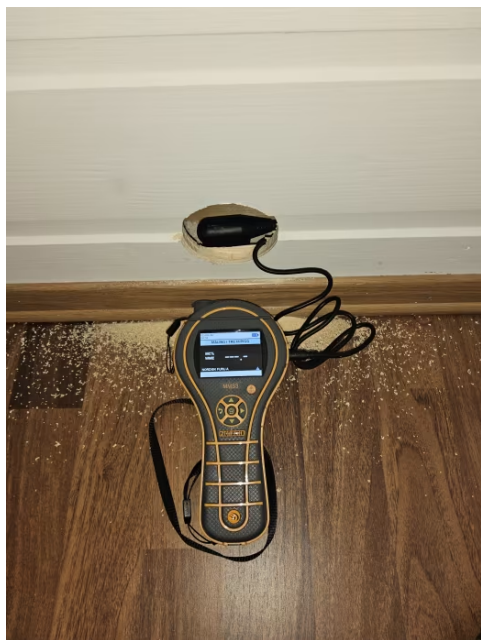
Bilde fra fuktmåling i veggkonstruksjon tilstøtende dusjsone

Det er foretatt hulltaking med 73 mm hullbor fra tilstøtende soverom. Undersøkelsen viser ingen tegn til skader eller fukt i konstruksjonen. Piggmåling: Under 6 vektprosent.

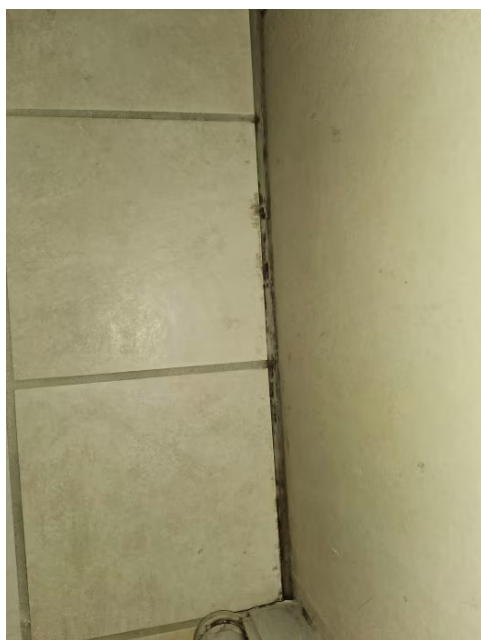
Det registreres sprekker i elastiske fuger mellom gulv og vegg.

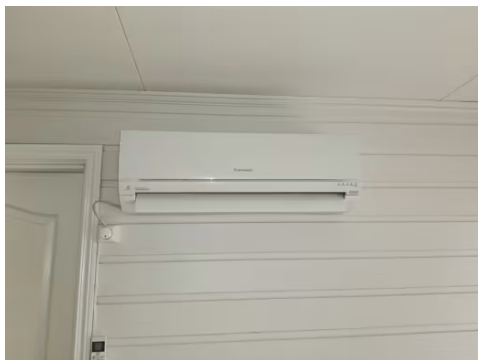
Det er ikke kjent når det sist ble gjennomført service på varmpumpen.

Varmepumpe er plassert i stue.

Det bør gjennomføres en service på varmpumpen da det ikke har vært utført de siste fire årene.
