# Tilstandsrapport

Rekkehus

Dalbakken 17B, 8630 STORFORSHEIA

Befaringsdato: 02.04.2024

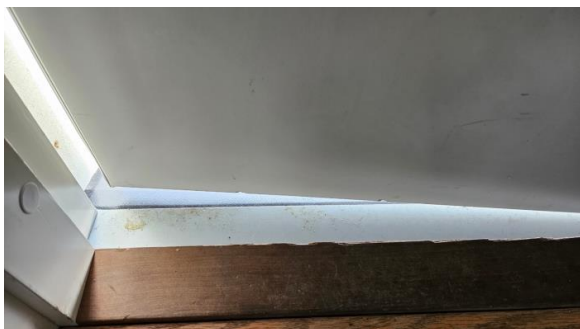
Sår og merker i dørblad og dørstokk.

Utbedring av skader bør vurderes.

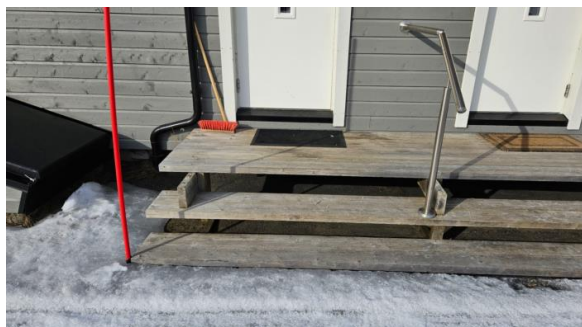
Trapp foran inngangsdøren.

- Rekkverk må monteres for å lukke avviket.

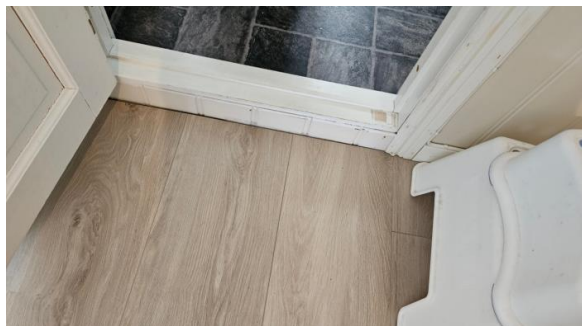
Manglende avslutning mellom laminat og dørterskel.

Tiltak for å lukke avvik bør vurderes.

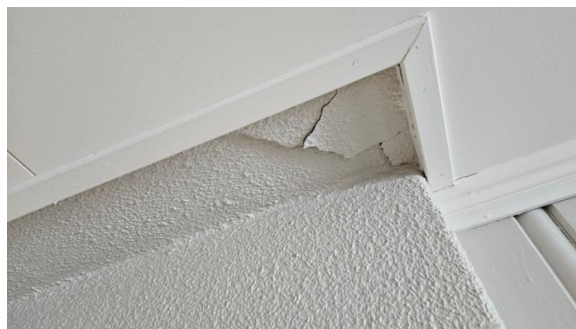
Noe avflassing på pipen i stuen.

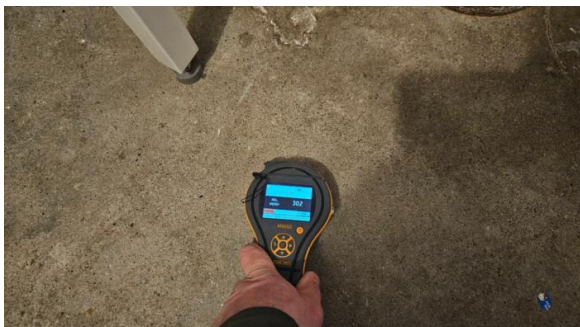
Det ble fuktmålt i vegger og gulv i kjelleretasjen ved befaring, forhøyede fuktverdier ble registrert.

Det bemerkes at det ikke er etablert fuktsperre mot grunnen.

Fuktmåling i gulvet.

Overvåk tilstanden.

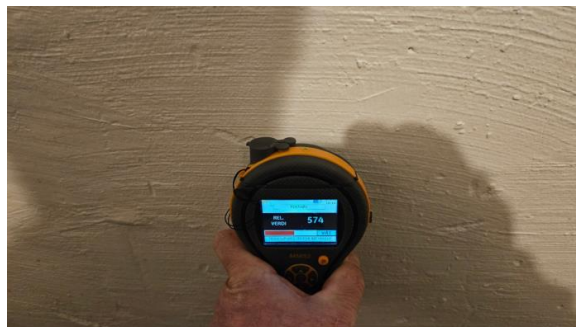
Fuktmåling i vegg.

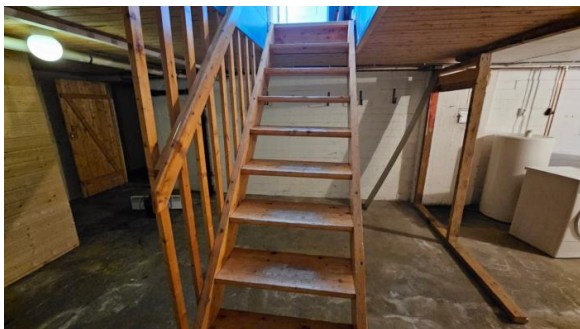
Trapp mellom kjelleretasje og 1. etasje.

Ved små barn i huset bør lysåpninger minskes.

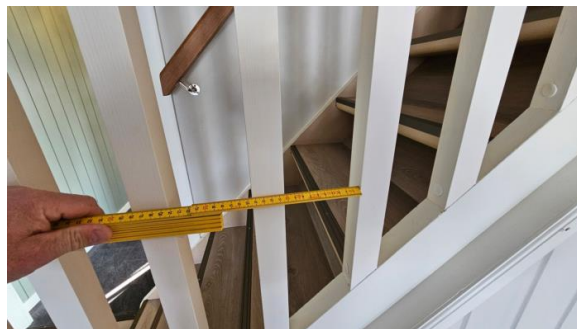
Måling av lysåpninger mellom spiler.

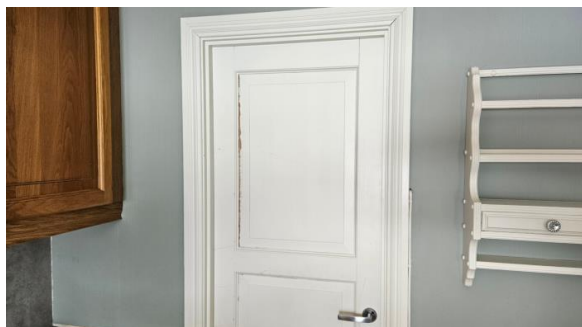
Enkelte dører har tørkesprekker i maling.

Innvendige dører er malt i etterkant.

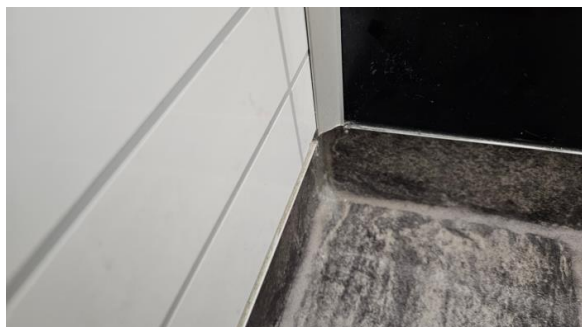
Det bemerkes at våtrommet fungerer med disse avvikende så lenge det benyttes dusjkabinett, skal det dusjes direkte på overflatene må det gjøres tiltak.

Sokkellist baderomsplater går ikke helt inn til hjørnet.

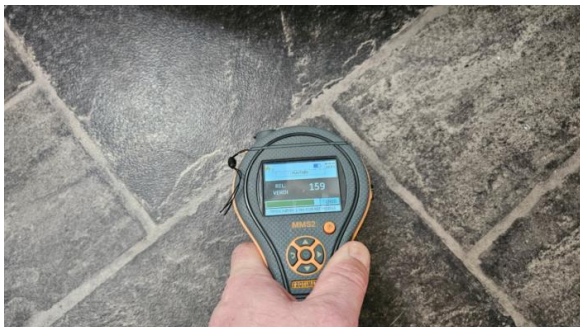
- Det er påvist avvik i fallforhold til sluk i forhold til krav i forskrift på byggetidspunktet.

Det ble fuktmålt ved befarings, ingen unormale fuktverdier ble registrert.

Fuktmåling i gulvet.

For å få tilstandsgrad 0 eller 1 må gulvet bygges om for å få riktig fall mot sluk. Dette vil imidlertid sjelden være økonomisk rasjonelt som et enkeltstående tiltak. Ved en eventuell renovering bør man påse at badet bygges med riktig/tilfredsstillende fall mot sluk.

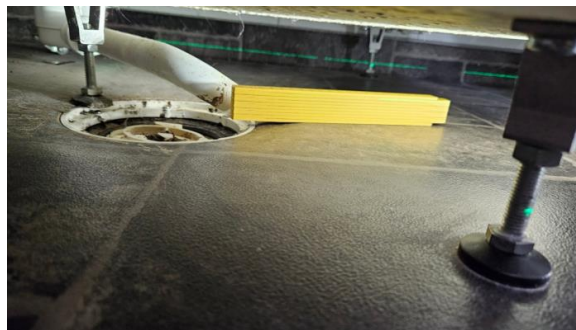
en ene foten til dusjkabinettet står nesten i konflikt med slukristen.

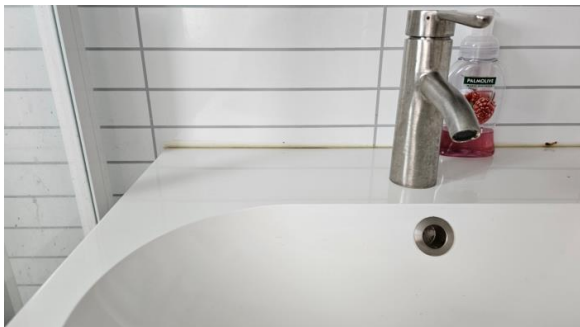
Misfarging i silikonen som er mellom servant og vegg.

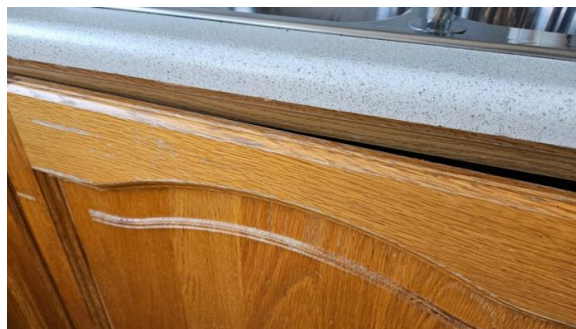
Enkelte fronter har bruksslitasje.

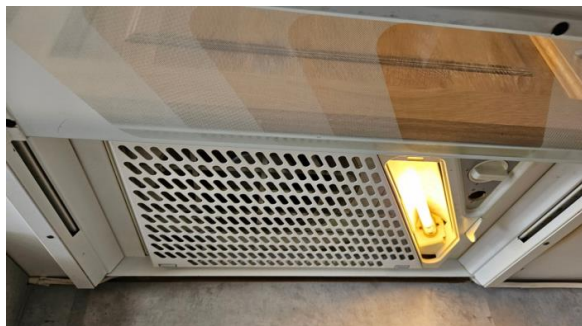
Ventilator over komfyren.

Utskiftning av ventilator bør vurderes.

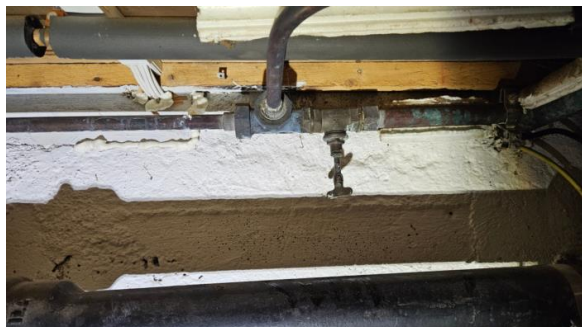
- Tidspunkt for utskiftning av vannledninger nærmer seg.
- Det er ikke behov for utbedringstiltak siden anlegget fungerer i dag, men ut ifra alder kan skader plutselig oppstå på eldre anlegg.
- I forbindelse med oppgradering av våtrom vil det være naturlig med utskiftning av rør.

Kontroll av innvendig stoppekran.

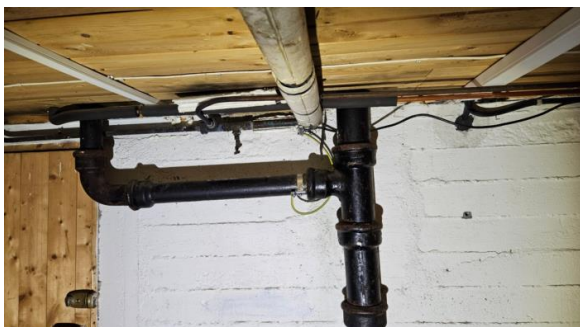
- Det er ikke behov for utbedringstiltak siden anlegget fungerer i dag, men ut ifra alder kan skader plutselig oppstå på eldre anlegg.
- I forbindelse med oppgradering av våtrom vil det være naturlig med utskiftning av rør.
- Tidspunkt for utskiftning av avløpsrør nærmer seg.

Kontroll av røropplegg i kjelleretasjen.

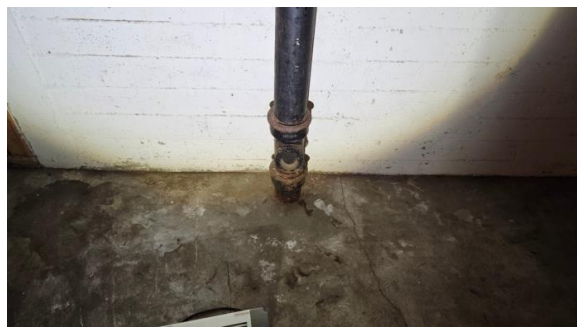
Stakepunkt på avløpsrør.
