Nymovegen 11, 2319 HAMAR

**SMEBY / HAMAR**

### Velkommen til Smeby og Nymovegen 11!

04.06.2025

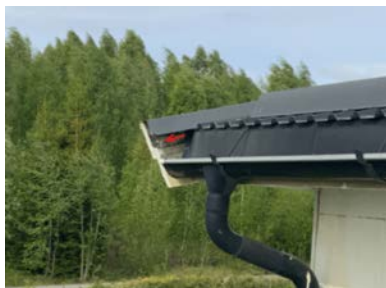
\* Utvendig > Nedløp og beslag: Mer enn halvparten av forventet brukstid er passert på renner/nedløp/beslag. Det er avvik: Vindskier bærer preg av slitasje. Vindski har råteskader. Frostsprengte nedløp. Ufagmessig utførelse på beslag rundt veranda. Tilstandsgrad gitt pga. nevnte forhold.

Råteskader på vindskibord mot vest.

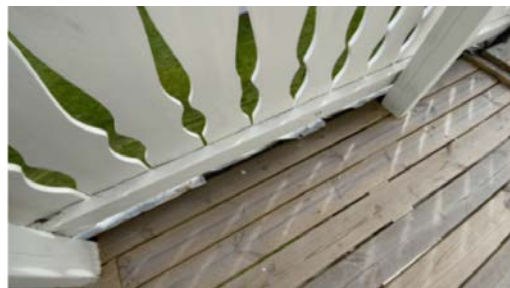
Mangelfull utførelse på beslag.

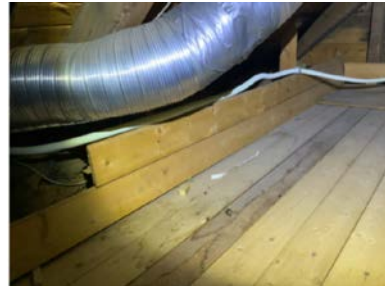
Fuktmerker ved avtrekksrør.

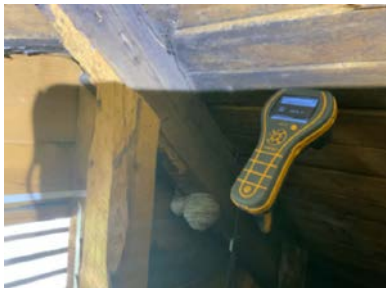
\* Utvendig > Takkonstruksjon/Loft: Det er begrenset/dårlig ventilering av takkonstruksjonen. Det er påvist fuktskjolder/skader i takkonstruksjonen. Det er avvik: Tilgjengelige deler av takkonstruksjon er delvis innsisert fra gangbart gulv og lyst med

Synlig misfarging på taktro.

Ved større utbedringsbehov bør man alltid vurdere en mulighet for oppgradering av taket til dagens tekniske standard. Taket bør inspiseres hver vår og høst for å kontrollere tilstanden og vurdere tiltak. For å lette arbeidet med tilsyn bør man etablere en trygg og lettvinnt atkomst til takkonstruksjon. Ved årlig tilsyn kan man oppdage skader eller andre forhold som gjør det nødvendig med mer omfattende undersøkelser. Manglende vedlikehold kan skape problemer og følgeskader som oppdemning av vann og lekkasjer fra åpninger ved beslag. Feil vedlikehold kan medføre kortere levetid eller omfattende skader, for eksempel lekkasjer på taket. Jeg anbefaler ytterligere undersøkelser. Manglende lufting gir økt risiko for fuktskader i konstruksjonen. Konsekvensen av påviste avvik kan for eksempel være redusert brukstid, ytterligere behov for vedlikehold og fuktskader.

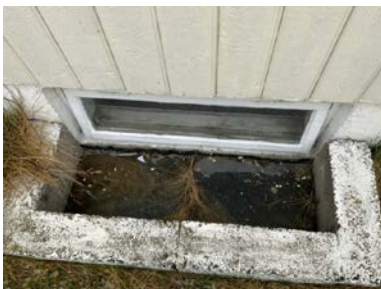
Kjellervindu mot sørvest og øst har sprukket glass. Behov for vedlikehold, oppgraderinger og utbedringer. Konsekvensen av påviste avvik kan for eksempel være redusert brukstid, ytterligere behov for vedlikehold og fuktskader.

Sprekk i glass.

- Vinduer med punkterte/sprukne glass må påregnes skiftes ut, enten hele vinduet eller kun selve glassene.
- Kondensering på enkelte glass har medført fuktskader i treverk som kan medføre utskiftningsbehov av enkelte vinduer.

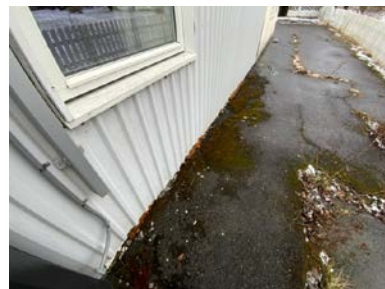
Mangler vindusbeslag på enkelte vinduer.

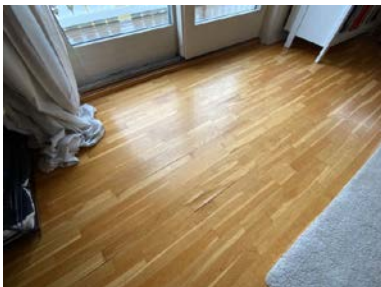
\* Innvendig > Overflater: Det er påvist skader på overflater. Gulv er feilmontert enkelte steder, endeskjøter er ikke tilstrekkelig forskjøvet. Knirk i gulv enkelte steder. Skade på parkettgulv i 2.etasje mot balkongdør. Eternittplater på himling i kjeller. I Norge ble asbest benyttet i mange bygningsmaterialer fra tiden etter andre verdenskrig og fram til slutten av 1970-tallet. Asbest ble brukt i blant annet isolasjon, varme- og ventilasjonsanlegg, gulvfliser, taktekning og kledningsplater. Asbest kan med andre ord finnes de fleste steder i bygninger som er oppført, ombyggt eller rehabilitert i perioden da asbest ble benyttet. På grunn av asbeststøvets helseskadelige virkning ble asbest med få unntak forbudt i Norge fra 1980. Tilstandsgrad gis pga. nevnte forhold.

Det er stedvis påvist synlige skader på overflater.

Behov for vedlikehold og utbedringer. Gulv er ikke lagt som anbefalt, dette kan redusere brukstiden og anbefales utbedret. Det er observert bygningsdeler som kan inneholde asbest i boligen, ytterligere undersøkelser anbefales.

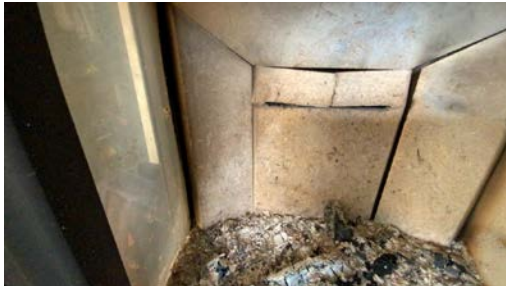
Sprekk i ildfast stein.

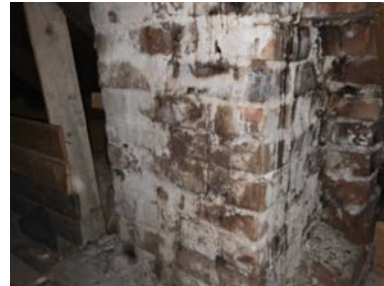
\* Innvendig > Pipe og ildsted: Pipevanger er ikke synlige. Det er avvik: Det er påvist sprekker i ildfast stein inne i ovnen. Mer enn halvparten av forventet brukstid er passert på pipe. Pipe er besiktiget fra bakkenivå da det ikke var godkjent sikringsutstyr for arbeid på tak på befaringen. Rennemerker på pipe. Tilstandsgrad gitt pga. nevnte forhold.

Rennemerker på pipe observert på loft.

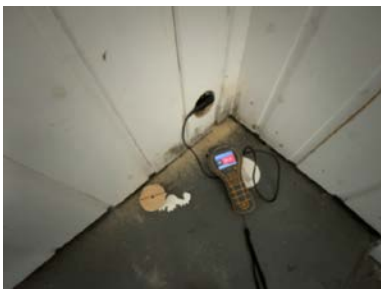
\* Innvendig > Rom Under Terreng: Det er gjennom hulltaking påvist høyt fuktnivå inne i trekonstruksjonen i hulltakingen, men ikke påvist fuktskader i dette området. Høy

luftfuktighet kan over tid føre til muggvekst eller sverting av materialer. Samtidig kan materialer og konstruksjoner bli ødelagt. Det er gjennom målinger påvist høyt fuktnivå i trevegger i underetg./kjeller, det er derfor ikke foretatt hulltaking. Det er påvist indikasjoner på noe fuktgjennomtrenging i kjellergulv. Det er påvist indikasjoner på noe fuktgjennomtrenging inn i kjellermur. Kjeller har begrenset ventilerings/luftgjennomstrømning. Påvist forhøyede fuktindikasjoner i overflater på betonggulv som er mer eller mindre vanlig på eldre gulv uten fuktsperre og samtidig kan ha en sammenheng med sviktende drenering. Utførede vegger under terreng er å betrakte som en risikokonstruksjon, det vil si en konstruksjon som erfaring viser at har høy skadefrekvens. Rom under terreng egner seg ikke for innredning med dagens tilstand. Utførede vegger under terreng er å betrakte som en risikokonstruksjon, det vil si en konstruksjon som erfaring viser at har høy skadefrekvens. Hulltaking er utført for å tilfredsstille forskrift. Jeg registrerte unormal lukt ved å lukte i hullet i veggen på befaringen, dette indikerer fuktskader. Tilstandsgrad gitt pga. nevnte forhold.

Ved hulltaking så ble det målt skadelig fukt.

Ventilering av kjeller.

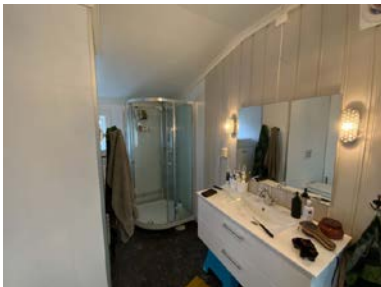
Det er uegnede materialer i våtsoner

- Uegnede materialer må fuktbeskyttes/utskiftes.
- Membran/tettesjikt må legges.

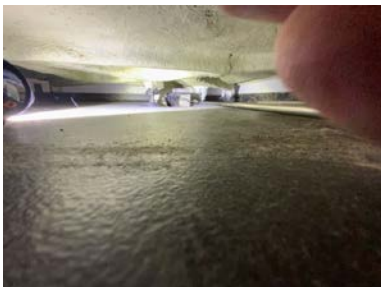
Usikkert om membran er ført ned bak klemring.

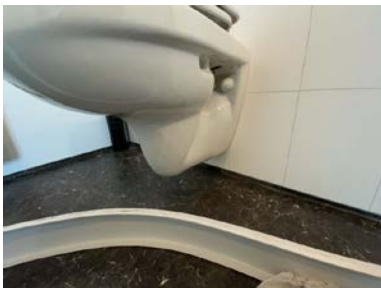
\* Våtrom > 2.etasje > Bad/vaskerom > Sanitærutstyr og innredning: Det mangler lekkasjesikring fra innebygget sistene. Vegghengt wc med skjult sistene er ikke utført etter dagens anbefaling, med synliggjøring av lekkasjevann/lekkasjevarsler. Deksel for trykknapp til vegghengt toalett mangler. Servantplatet på innredning er løs. Tilstandsgrad gitt pga. nevnte forhold.

Vegghengt wc med skjult sisterner er ikke utført etter dagens anbefaling, med synliggjøring av lekkasjevann/lekkasjevarsler.

For å lukke avviket må det gjøres tiltak. Konsekvensen av påviste avvik kan for eksempel være redusert brukstid og fuktskader. Behov for vedlikehold.
