Tilstandsrapport

Enebolig

Grundsetvegen 34 , 2406 ELVERUM

Befaringsdato: 10.04.2026

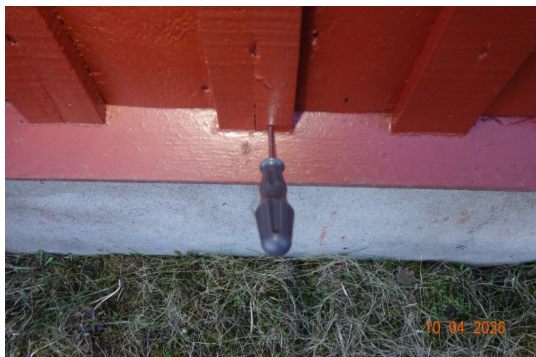
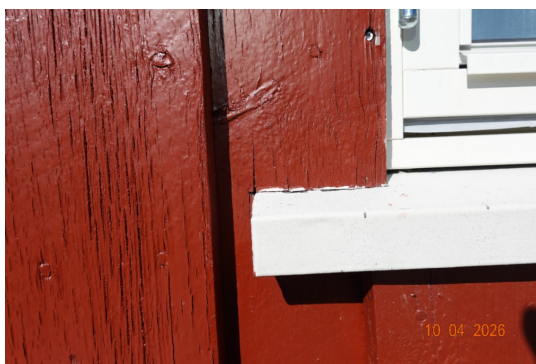
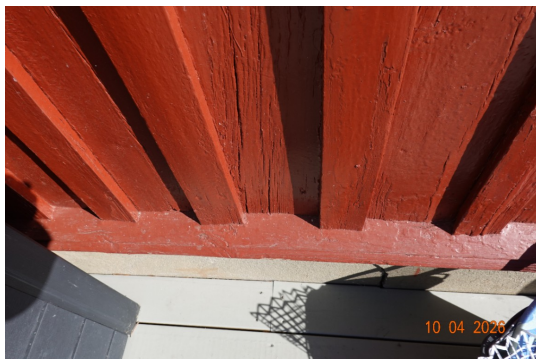
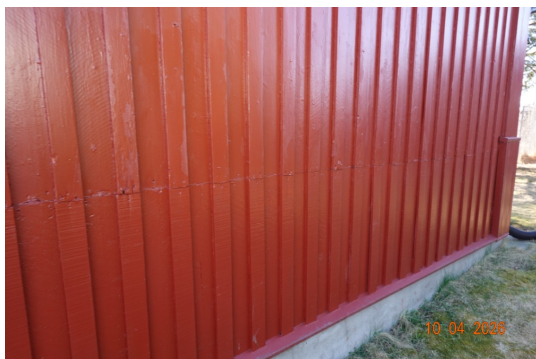
- Det er ingen eller liten lufting i nedre kant av kledning mot grunnmur.
- Det er påvist andre avvik:

Det er påvist råteskader i flere panelbord i kontakt med vannbrett. Noe begynnende aldersslitasje på utvendig kledning. Panel er ført helt ned mot vannbrett, fare for fuktopptrekk og forvitring. Panel er stedvis skjøtet ufagmessig. Se bilde.

- Andre tiltak:
- Det bør foretas tiltak for å bedre lufting av kledningen.
- Uten tilstrekkelig lufting bak bordkledningen kan fuktighet som trenger inn bak bordene eller gjennom veggen innenfra ikke tørke opp. Dette skaper ideelle forhold for råtesopp og muggvekst. Råteskadet panel må skiftes ut for å hindre videre skade på veggkonstruksjonen. Dersom tiltak ikke utføres, vil det være økt risiko for ytterligere råteutvikling og følgeskader på underliggende konstruksjoner.

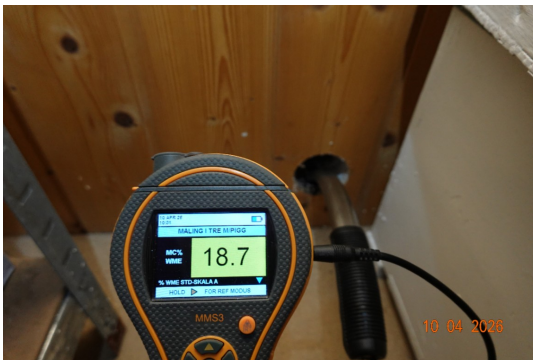
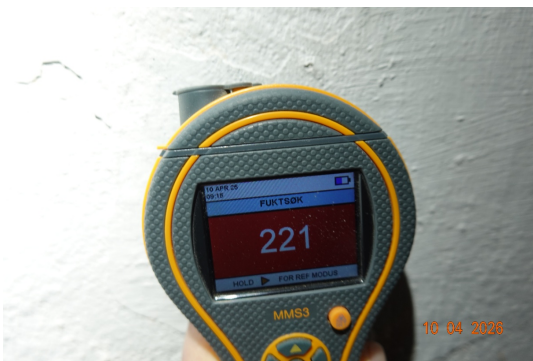
- Det er gjennom hulltaking påvist høyt fuktnivå inne i trekonstruksjonen i hulltakingen, men ikke påvist fuktskader i dette området. Høy luftfuktighet kan over tid føre til muggvekst eller sverting av materialer. Samtidig kan materialer og konstruksjoner bli ødelagt.
- Det er påvist indikasjoner på noe fuktgjennomtrenging i kjellergulv.
- Det er påvist indikasjoner på noe fuktgjennomtrenging inn i kjellermur.

Det er foretatt fuktøk med fuktindikator i kjeller. Ved bruk av fuktindikator ble det målt fuktvariasjoner.
Steder med saltutslag på kjelleryttervegger, etter fuktgjennomgang i veggene.
Saltutslag dannes når fuktighet trenger gjennom murkonstruksjoner og transporterer saltmineraler ut til overflaten. Når vannet fordampes blir det krystalliserte saltet liggende igjen på overflaten av murverket eller betongen.

- Det påviste fuktnivå gir grunn til å overvåke konstruksjonen jevnlig for å se utvikling over tid, og eventuelt foreta tiltak for å unngå fuktskader.

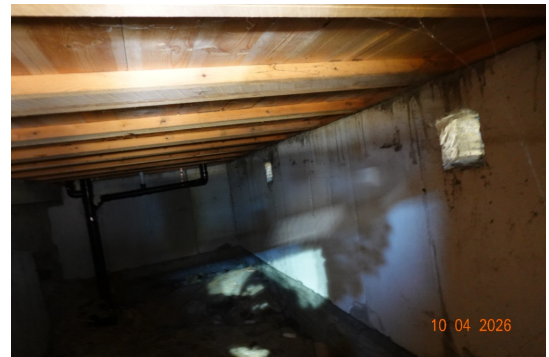
TG 1U Kryp Kjeller - 1

Del med blindkjeller under eldre del.
Boligens krypkjeller er ikke under undersøkt og gitt TGIU da denne ikke har inspeksjonsmulighet. Det tas derfor spesifikt forbehold om fukt, råte og mugg ettersom krypkjeller er en kjent risikokonstruksjon og denne ikke er mulig å undersøke uten destruktive inngrep. Det anbefales som ett minimum å etablere inspeksjonsluke.

- Det er ikke adkomst til krypkjelleren og den er ikke undersøkt innvendig. Krypkjeller regnes for å være en risikokonstruksjon som er utsatt for fukt- og råteskader i bunnsvill, trebjelkelaget og andre tilstøtende konstruksjoner, på grunn av fuktighet fra grunnen og kondensering ved temperaturforskjeller. Selv om det ikke er avdekket tegn på skader, betyr ikke dette nødvendigvis at det ikke foreligger skader i eller i forbindelse med krypkjelleren.

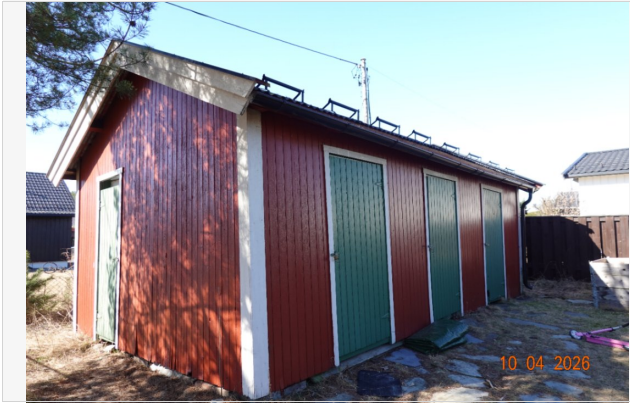
Uthus

Mangler takrenner og nedløp.
Panel er ført for nærme terreng, det er påvist råteskader i panelender.
Ikke etablert undertak.
Eldre uthus, generelt med preg etter aldersforvitring og noe manglende vedlikehold. Må påregne aldersforvittringer og skader.
