Tilstandsrapport

Glåmlivegen 25 A, 2213 KONGSVINGER

Befaringsdato: 02.03.2024

Autorisert foretak: Arne Skyrud Takstforretning AS

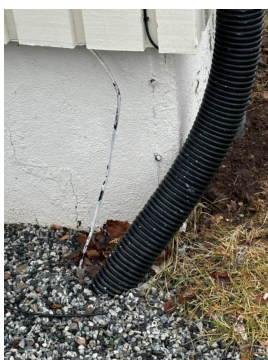
TG 2 Veggkonstruksjon

Vanlig bindingsverkskonstruksjon isolert med 10 cm mineralull. Stående utvendig malt panel. Huset er malt i 2020.

- Det er påvist spredte råteskader i bordkledningen.

- Råteskadet trekledning må skiftes ut.

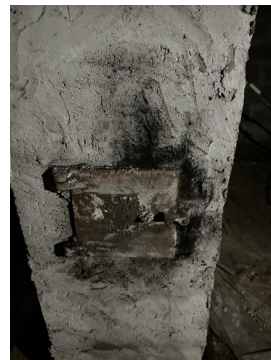
TG 2 Rom Under Terreng

Kjeller i betongkonstruksjoner uten mulighet til hulltagning. Det er målt fukt i grunnmur. Jord terreng gulv tekket med plast. Bjelkelag/stubbloft er overflatebehandlet med antiparasitt. Det er målt noe fukt i bjelkelag. Kjeller har dårlig/ingen lufting.

- Det er påvist indikasjoner på noe fuktgjennomtrenging inn i kjellermur.
- Det er registrert insekter - symptom på fuktig miljø

Påregn ny drenering og det må lages lufteventiler i grunnmur.

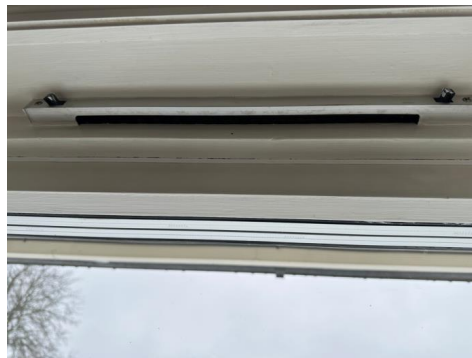
! TG 2 Ventilasjon

- Det er påvist mangelfull ventilasjon på ett eller flere rom i boligen.

Det er ikke mekanisk avtrekk på bad/vaskerom. Mangelfull ventilasjon i kjeller.

Monter mekanisk avtrekk på bad/vaskerom. Monter ventiler i grunnmur.

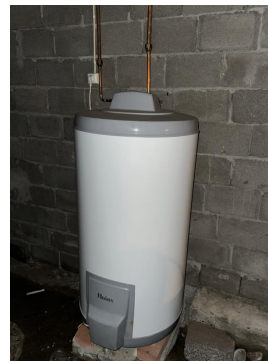
! TG 2 Varmtvannstank

200 l varmtvannsbereder fra 2021, plassert i kjellerrom.

- Det bør etableres tilfredsstillende el-tilkobling etter gjeldende forskrift.

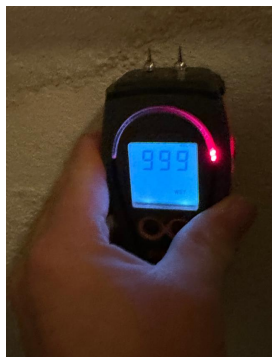
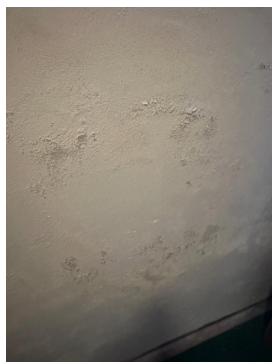
TG 2 Rom Under Terreng

Kjeller i lecasteinkonstruksjoner. Kjellerstue er tørket og bygget opp fra grunn med ny innvendig bindingsverkskonstruksjon, isolasjon og mdf. veggplater høsten 2024 (etter en overvannskade). Det er målt noe fukt i åpen grunnmur og gulv, ellers i kjeller.

- Det er påvist indikasjoner på noe fuktgjennomtrenging inn i kjellermur.

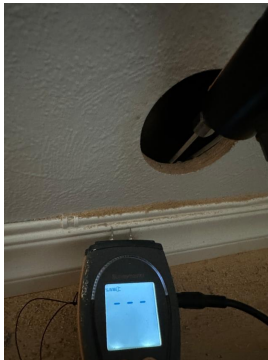
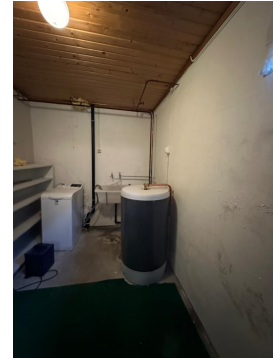
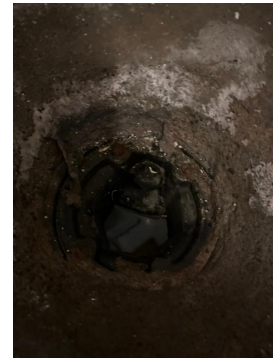
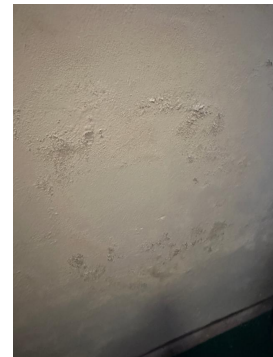
KJELLER > VASKEROM

TG 3 Generell

Vaskerom fra byggeår i kjeller. Betonggulv, malt pusset betong på vegger og panel i tak. Det er målt fukt i gulv og vegger/grunnmur. Plastvask. Opplegg for vaskemaskin. Ny vannmåler. 167 l varmtvannsbereder. Veggventil.

Hulltagning er ikke foretatt. Det er utført fuktsøk med avvikende resultater.

Ved andre fuktundersøkelser enn hulltagning, er det påvist noe fukt. Kostnaden ligger i oppgradering av vaskerommet.

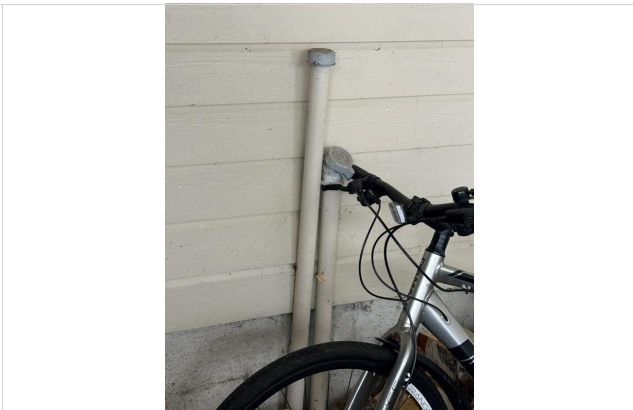
Carport er fundamentert på ringmur samt en grunnmur under bod. Vegger i trekonstruksjoner med malt liggende panel på vegger. Grus terrenggulv i carport. Saltak i trekonstruksjoner med lite fall, tekket med takpapp. Forkantblekk, takrenne og nedløp i lakkert metall.

Innvendig tak har synlige fuktskader og råte. På befaringsdagen ble det ikke målt unormal fukt i tak, så dette kan være en eldre skade. Det er også råte i taksperrer.

Det bør påregnes en større oppgradering/repasasjon av carport/bod.
