# Tilstandsrapport

3-roms andelsleilighet i 1. etasje

Langneset 8, 8624 MO I RANA

Befaringsdato: 21.10.2025

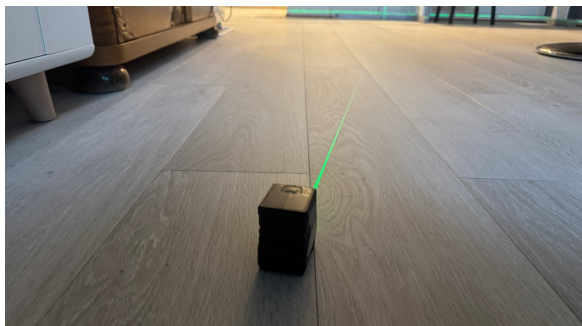
- Målt høydeforskjell på over 20 mm innenfor en lengde på 2 meter. Tilstandsgrad 3 gis med bakgrunn i standardens krav til godkjente måleavvik.
- Målt høydeforskjell på over 30 mm gjennom hele rommet. Tilstandsgrad 3 gis med bakgrunn i standardens krav til godkjente måleavvik.

Største målte planavvik er målt i stuen.

Kontroll av planavvik.

- For å få tilstandsgrad 0 eller 1 må høydeforskjeller rettes opp. Det vil imidlertid sjelden være økonomisk rasjonelt som et enkeltstående tiltak i en bolig som dette. Dersom boligen en gang skal renoveres, kan man vurdere slike tiltak.

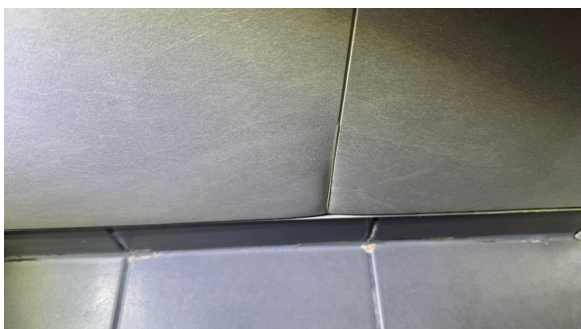
- Det er tegn på fuktskader nederst på våtromsplater.

Det er manglende fug mellom bunnlist og baderomsplater.  
Det er registrert fuktsvell i nedkant av baderomsplater i dusjsonen.

Det er registrert fuktsvell i nedkant av baderomsplater i dusjsonen.

- Det må foretas utbedring av skadede plater.

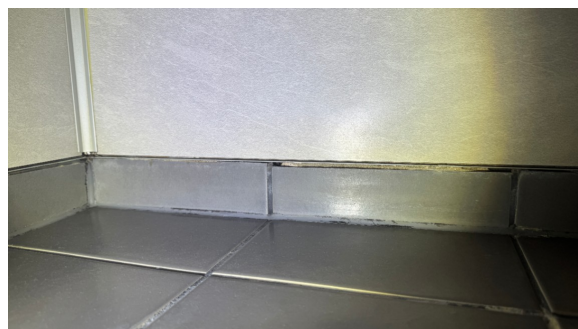
Manglende fug mellom bunnlist og baderomsplater.

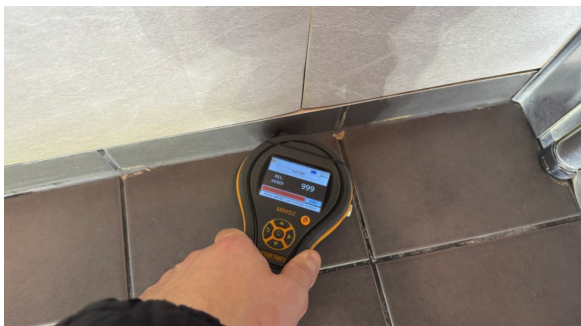
- Det er påvist avvik i krav til høydeforskjell/fall-løsning på våtrommet.

Det er registrert forhøyede fuktverdier i dusjsonen. Det er også observert misfarging i fugene i våtsone.

- Til tross for avviket i fall/høydeforskjell til sluk, vil gulvet fortsatt kunne lede vann mot sluket, men med redusert effektivitet. Dette kan potensielt øke risikoen for vannansamling i enkelte områder av badet.

Det ble målt forhøyede fuktverdier.

Det bør gjennomføres ytterligere undersøkelser for å avklare årsaken til de forhøyede fuktverdiene og misfargingen i fugene i våtsone.  
Dersom det avdekkes fuktskader, må nødvendige utbedringer utføres for å hindre videre skadeutvikling.

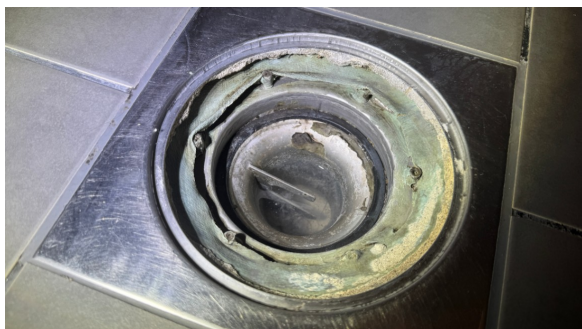
Klemring er ikke montert rundt sluket, noe som medfører økt risiko for lekkasjer og fuktskader.

Klemring mangler.

Det må monteres klemring rundt sluket for å sikre at tettesjiktet er tett og fagmessig utført.

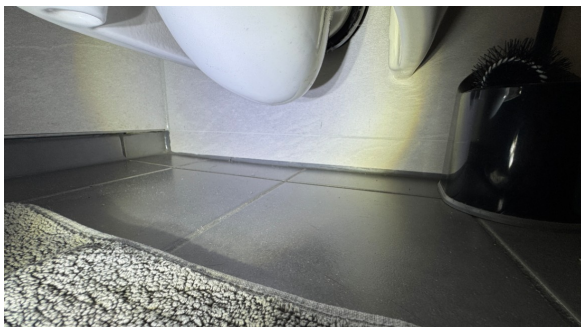
- Det er ikke påvist tilfredsstillende løsning for å synliggjøre lekkasje fra innebygget sisterner.
- Toalettrom har kun naturlig avtrekk fra rommet, NS 3600 krever mekanisk avtrekk for å kunne gi TG 0/1.

I TEK10 § 13-15 (1) ble det innført krav om at installasjoner med fare for vannlekkasje skal ha tilstrekkelig lekkasjesikring. Dette gjelder spesielt for innebygde sisterner, som skal ha en løsning som leder eventuelt lekkasjevann ut i rommet der lekkasjen kan oppdages. Det må etableres tilfredsstillende løsning for å synliggjøre lekkasje fra innebygget sisterner.

Det er ikke påvist tilfredsstillende løsning for å synliggjøre lekkasje fra innebygget sisterner.

- Mekanisk avtrekk bør etableres på toalettrom.
- Uten dreneringsløsning/lekkasjesikring kan lekkasjer pågå over lang tid uten å bli oppdaget. Dette kan føre til omfattende fuktskader i omkringliggende byggematerialer.

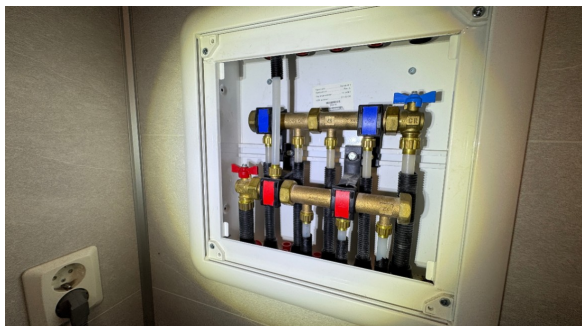
Rørkursene på rør-i-rør systemet på vannledninger er ikke merket.

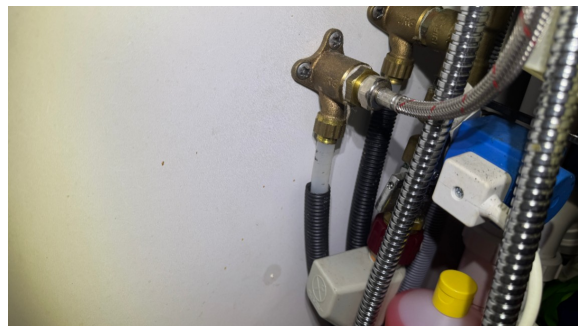
Det mangler tettemuffer i enden av varerør på rør-i-rør-system.

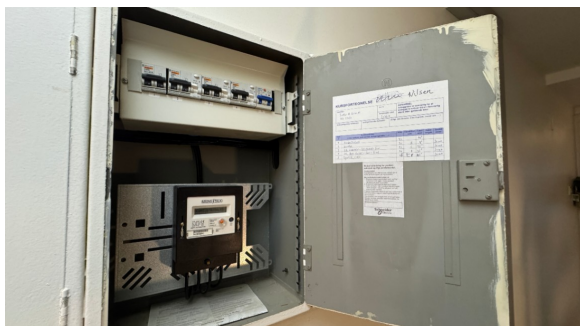
Det elektriske anlegget er kun gjenstand for en enkel visuell kontroll i henhold til NS 3600. Ingen elektriske komponenter er demontert, og det tas forbehold om eventuelle skjulte feil eller mangler.

Kontroll av el-skap og kursfortegnelse.
