Tilstandsrapport

Boligbygg med flere boenheter

Bjørkeveien 4B , 4580 LYNGDAL

Befaringsdato: 22.04.2026

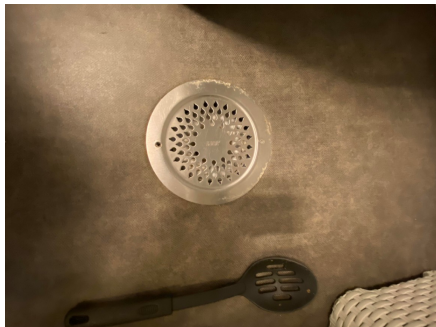
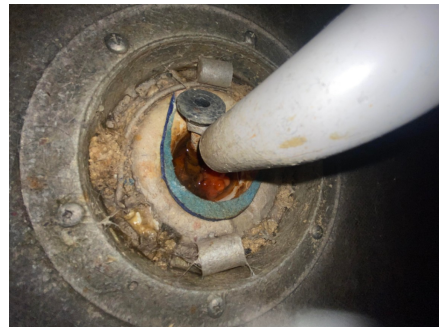
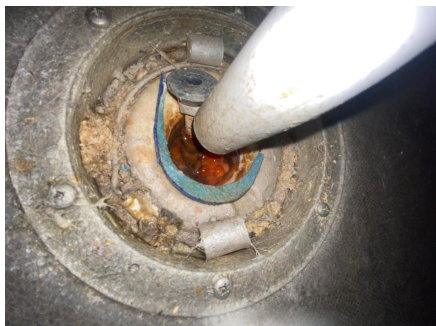
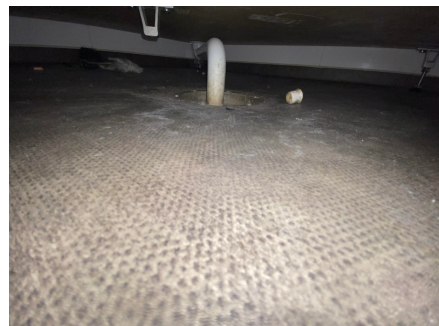
⚠ TG 1 Sluk, membran og tettesjikt

Det er plastsluk og synlig vinylbelegg som tettesjikt.

Det er etablert sluk i gulv under dusjkabinett samt sluk ved varmtvannsbereder. Sluk under dusjkabinett er tilgjengelig for inspeksjon og rengjøring ved demontering av bunnlist på dusjkabinettet.

Det anbefales regelmessig rengjøring og kontroll av sluk i gulv, i tillegg til sluk i dusjkabinett, for å sikre tilfredsstillende funksjon og redusere risiko for tilstopping og vannskader.

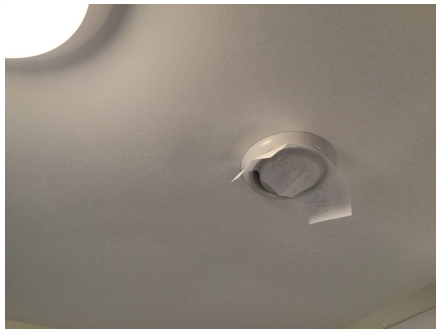
! TG 1 Ventilasjon

Det er balansert ventilasjon. Ved punkt kontroll er det registrert at ventilasjonen fungerer som normalt på bad.
