Tilstandsrapport

Enebolig med inntilbygget carport

Stavenga 6, 2319 HAMAR

Befaringsdato: 16.10.2024

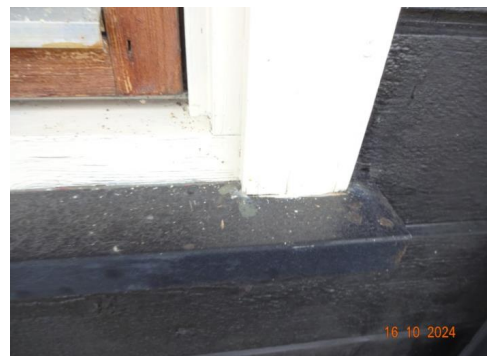
- Det er ingen eller liten lufting i nedre kant av kledning mot grunnmur.
- Det er påvist andre avvik:

Solslitt panel.
Panel er ført helt ned mot vannbrett, fare for fuktopptrekk og forvitring.

Panel har behov for vedlikehold.

Kostnadsestimat: Under 10 000

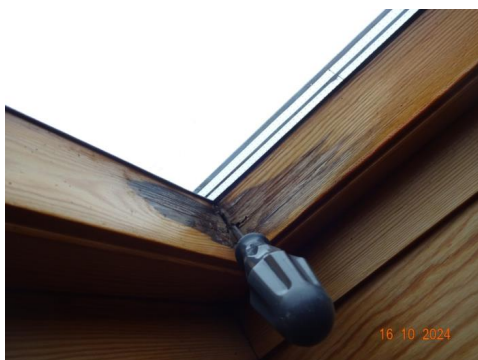
TG 2 Vinduer

- Karmene i vinduer er slitte og det er sprekker i trevirket.
- Det er påvist andre avvik:

Det er påvist råteskade i takvindu i 2.etasje.

Oppløst ved befaring: Det er skiftet isolerglass i takvindu med råteskade.

Det er påvist fuktskjolder i treverk over kjellervindu i kjellerrom.

Det er påvist fuktskjolder/fuktmerker i enkelte utføringer til vinduer. Ved bruk av fuktmåler ble det ikke registrert unormale verdier.

- Det må foretas tiltak for å lukke avviket.
- Det må foretas lokal utbedring.

Kostnadsestimat: Under 10 000

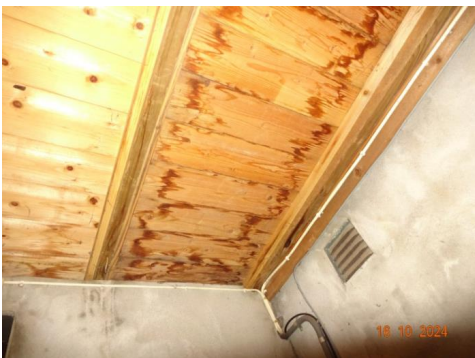
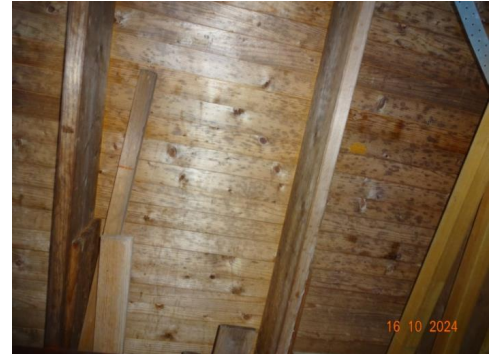
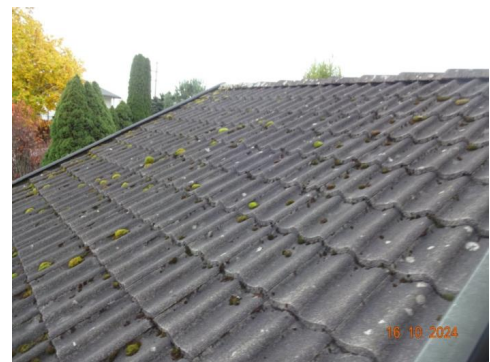
Det er påvist fuktmerker/svertesopp i himling over bodrom/carport.
Mosegroing på takteking.
Må påregne noe fuktopptrekk i nederste del av tresøyler i kontakt med støpt gulv.

Anbefaler ytterligere undersøkelser.

Kostnadsestimat: Ingen umiddelbar kostnad

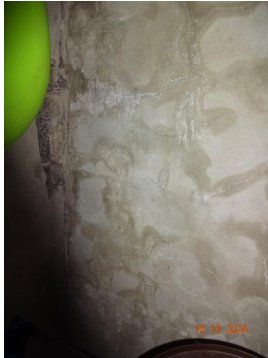
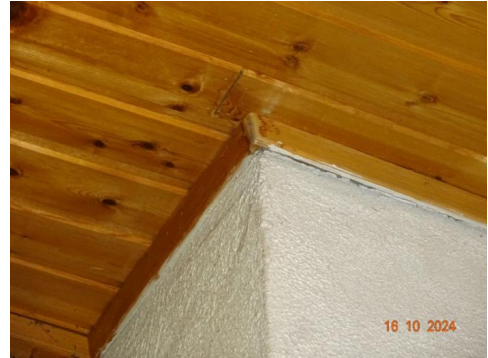
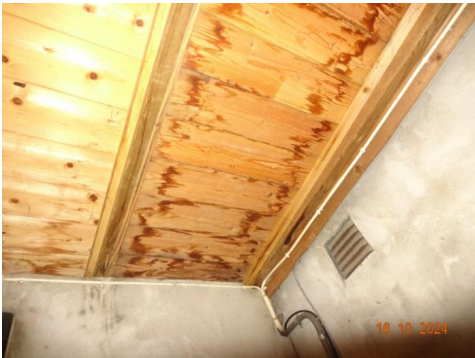
! TG 2 Andre utvendige forhold - 2

Fuktmerker i himling over bod. Anbefaler ytterligere undersøkelser.
Riss/sprekker i murpuss.
Saltutslag i yttervegg mot terreng. Enkelte avskalinger.

- Det må foretas tiltak for å lukke avviket.

Kostnadsestimat: 10 000 - 50 000

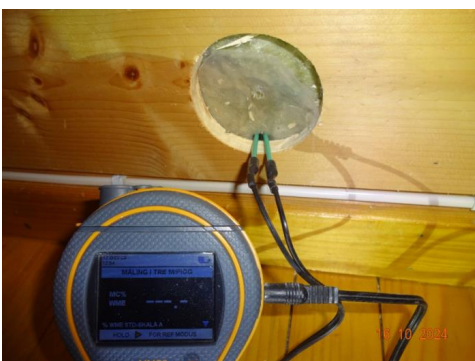
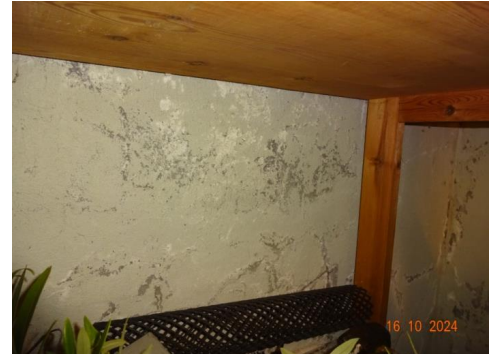
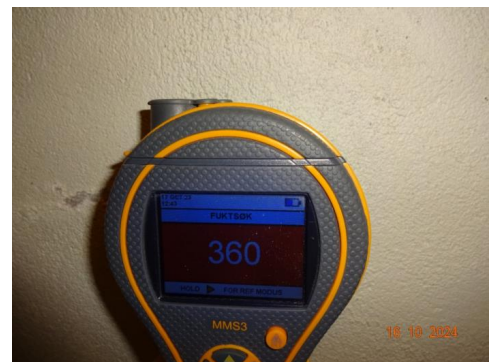
! TG 2 Rom Under Terreng

Påforede kjelleryttervegger er en risikokonstruksjon, da underliggende konstruksjonen ikke er tilgjengelig, kan skjule fukt, sprekker og diverse skader.

- Det er påvist indikasjoner på noe fuktgjennomtrenging inn i kjellermur.
- Det er påvist andre avvik:

Som generell regel anbefales det ikke å bruke innvendig dampsperre på kjelleryttervegger, når mer enn halve veggghøyden er under terreng, NBI anbefaling. Den normale fuktgjennomgang blir da hindret og fuktigheten blir stående i veggene.

Steder med saltutslag på kjelleryttervegger, etter fuktgjennomgang i veggene.

Saltutslag dannes når fuktighet trenger gjennom murkonstruksjoner og transporterer saltmineraler ut til overflaten. Når vannet fordampes blir det krystalliserte saltet liggende igjen på overflaten av murverket eller betongen.

Det er foretatt fuktsøk med fuktindikator i kjeller. Ved bruk av fuktindikator ble det målt fuktvariasjoner.

- Det påviste fuktnivå gir grunn til å overvåke konstruksjonen jevnlig for å se utvikling over tid, og eventuelt foreta tiltak for å unngå fuktskader.

Kostnadsestimat: Ingen umiddelbar kostnad

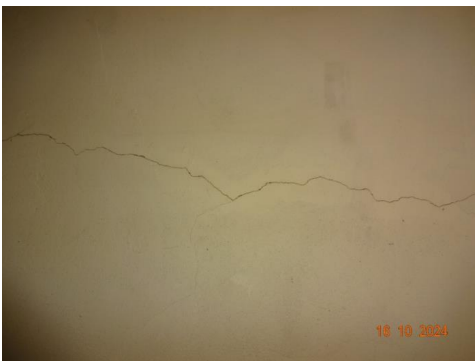
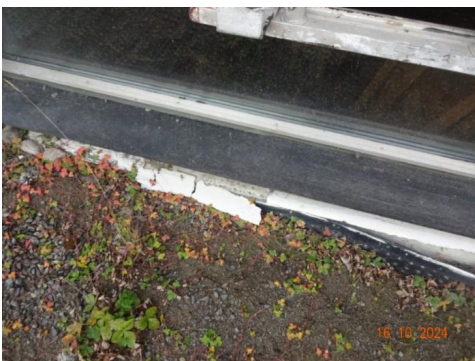
! TG 2 Grunnmur og fundamenter

- Det er registrert horisontalriss som er symptom på jordtrykk.

- Lokal utbedring må utføres.

Kostnadsestimat: Under 10 000
