# Tilstandsrapport

📍 Professor Dahls gate 50 A, 0260 OSLO

# gnr. 212, bnr. 532, snr. 1

Rapportdato: 09.12.2025

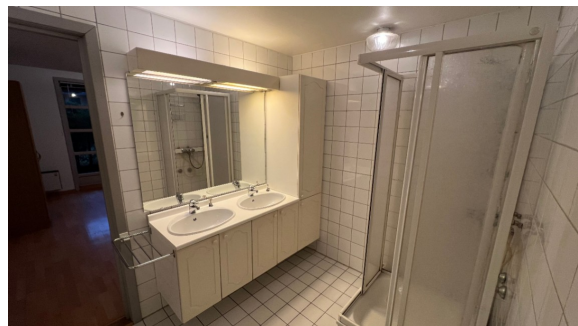
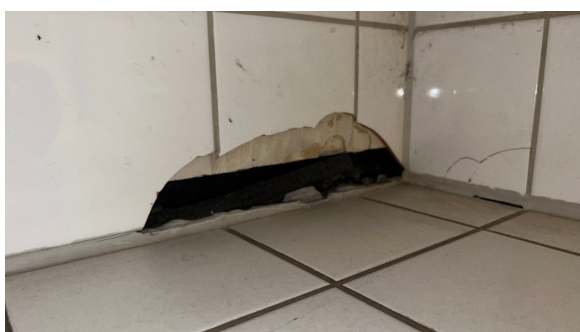
## 1. ETASJE > BAD

Det er påvist brudd/skade i membranen i våtsonen bak flisoverflaten. Skadeomfanget er synlig gjennom avskallet flis og eksponert underlag, noe som indikerer at membransjiktet ikke lenger er tett eller intakt.

Brudd på membranen medfører risiko for vanninntrengning i konstruksjonen. Dette kan føre til fuktskader, oppbygging av mugg- og soppvekst, samt svekkelse av tilstøtende materialer. Over tid kan dette resultere i kostbare utbedringer og mulig skade på byggets bærekonstruksjon og tilstøtende rom. Skaden kan også påvirke forsikringsdekning dersom våtrommet ikke lenger anses som forskriftsmessig utført.

I området bak dusjen er det påvist løse veggfliser som kan indikere bakenforliggende skader.

- Våtrommet må totalrenoveres. Alle forhold med tettesjikt, våtsone, sluk m.m. må dokumenteres.
- Manglende oppgradering av våtrommet medfører høy risiko for at konstruksjonene ikke vil tåle vanlig bruk av vann eller lekkasjer. Selv om det er dusjkabinett, er det fortsatt en betydelig risiko for at våtrommets konstruksjoner ikke tåler lekkasjer. Dette kan føre til fuktskader på tilstøtende konstruksjoner.

**Kostnadsestimat: Over 500 000**

Det anbefales å åpne området rundt skaden for å kartlegge omfanget av mulig underliggende fuktskade. Våtrommet må deretter utbedres ved å fjerne skadet flis og underlag, etablere nytt godkjent membransystem og reetablere flisoverflaten etter gjeldende krav. Dersom det avdekkes sekundærskader i konstruksjonen, må disse utbedres før nytt membranarbeid kan utføres. En fagkyndig entreprenør med våtromskompetanse bør benyttes.

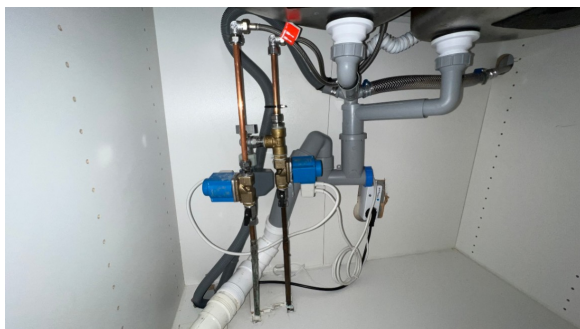
## TG 2 Avløpsrør

Interne og synlig avløpsrør i plast.

- Det er ikke behov for utbedringstiltak siden anlegget fungerer i dag, men ut ifra alder kan skader plutselig oppstå på eldre anlegg.
- Eldre avløpsrør har blant annet større sannsynlighet for lekkasjer, noe som kan føre til omfattende og kostbare vannskader i boliger.
