# Tilstandsrapport

Fritidsbolig

Gombalambvegen 180 , 2283 ÅSNES  
FINNSKOG

Befaringsdato: 07.01.2026

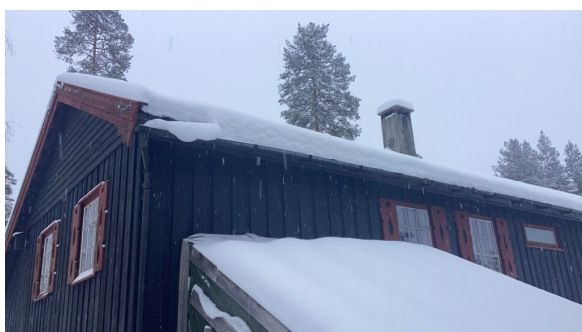
Ut fra opplysninger er tak tekket med shingel i fra perioden rundt byggeår.  
Tak er dekket av snø på tidspunkt for befaring.

- Mer enn halvparten av forventet brukstid er passert på taktekingen.

Opplyst alder på takteking er betydelig og langt forbi forventet brukstid.

- Tidspunkt for utskifting av takteking nærmer seg.

Ut fra alder så må det forventes at det er behov for utskifting av takteking.

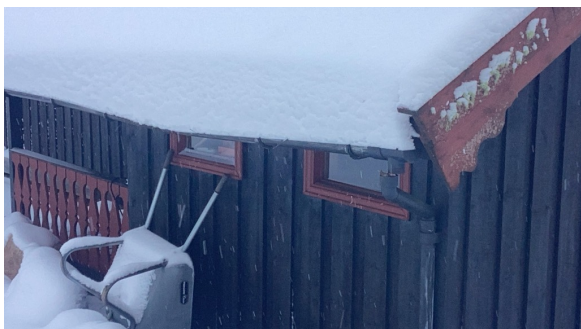
Det er skjevheter på takrenner flere steder.

Taknedløp har løsnet fra takrenne ved utvendig bod.

Taknedløp har løsnet fra takrenne.

Fastmontering av taknedløp som har løsnet.

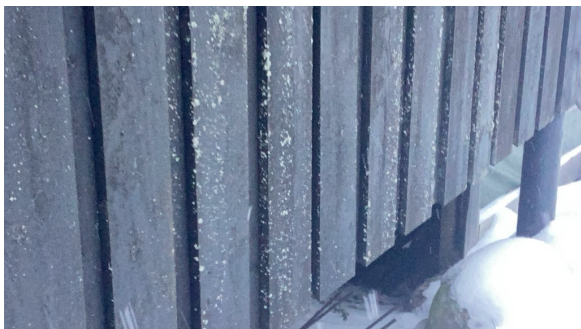
Fasader har stedvis falming, slitasje og mosevekst.

Det er sprekker i enkelte kledningsbord.

Eksempel på tilstand.

Rengjøring og behandling av fasader.

Utskifting av kledningsbord med sprekker etter behov.

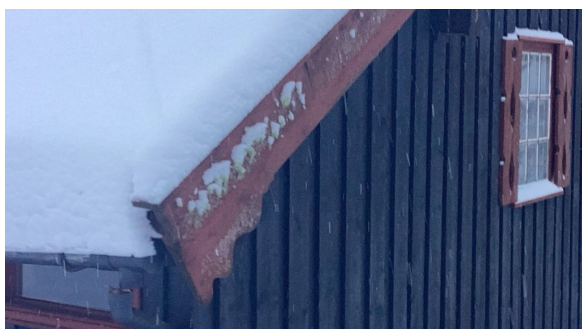
Slitasje og mose på vindskier.

Inspeksjon av loft ved anledning.  
Vedlikehold av vindskier.  
Utbedring av insektsnett etter behov.

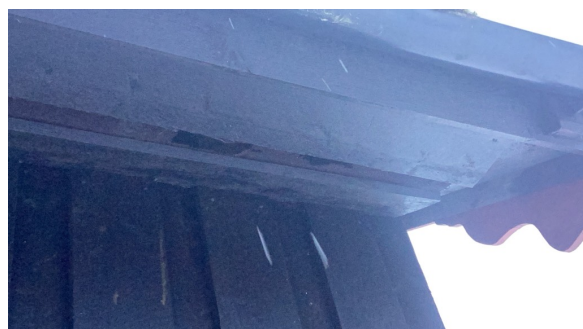
Stedvis skader på insektsnett

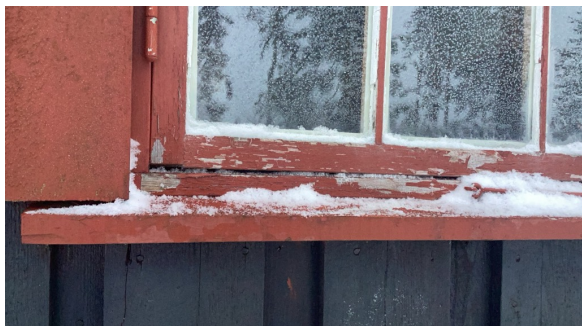
Vinduer har passert forventet brukstid.  
Vinduer har slitasje på overflater og oppsprekking og avskaling av kitt.  
Vindu i stue mangler flere utvendige glass.

Eksempel på slitasje.

Vinduer er ut fra alder og tilstand modne for utskifting. Evt. kan det utføres komplett restaurering med vedlikehold av overflater, utskifting av kitt og montering av manglende glass.

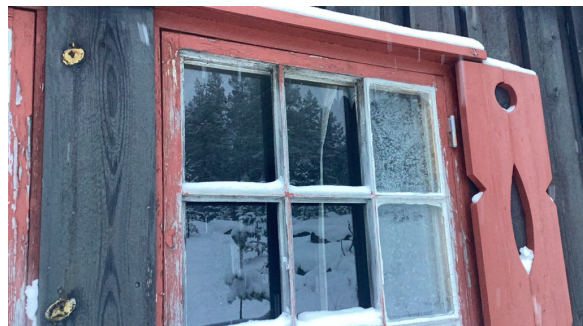
Vindu i stue mangler flere utvendige glass.

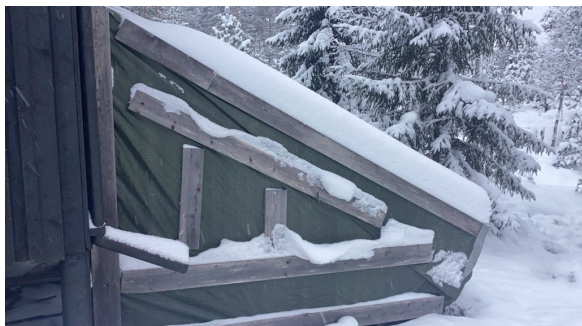
Enkelt tilbygg som er kledd med presenning. Er benyttet som midlertidig lager for byggevarer. Er ikke vurdert.
