Tilstandsrapport

Boligbygg med flere boenheter

Nils Paulsens veg 38E , 2072 DAL

Befaringsdato: 17.04.2026

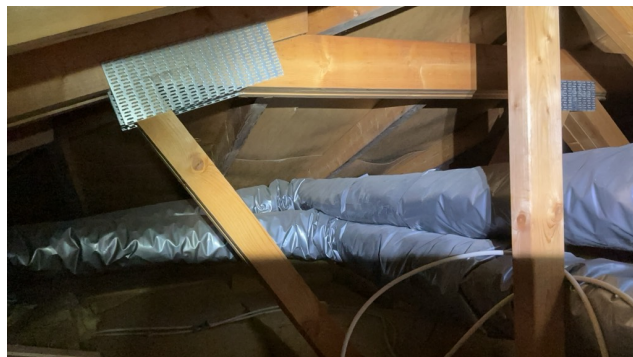
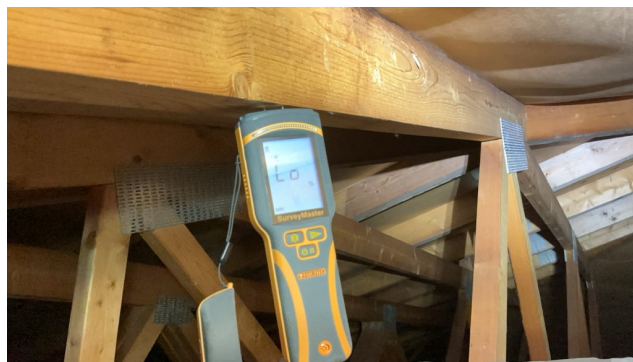
TG 1 Takkonstruksjon/Loft

Mønet skråtak i trekonstruksjoner.
Ved enkle fuktmålinger registrerte jeg ikke verdier for skadelig fukt.

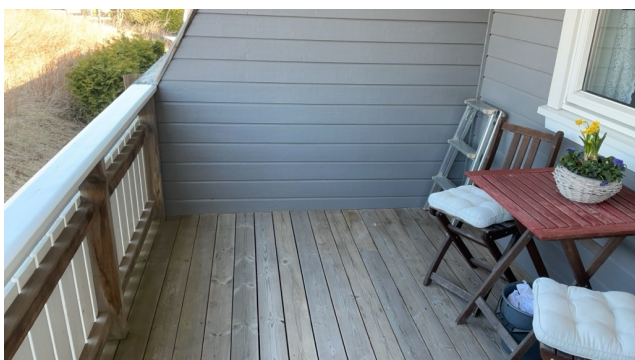
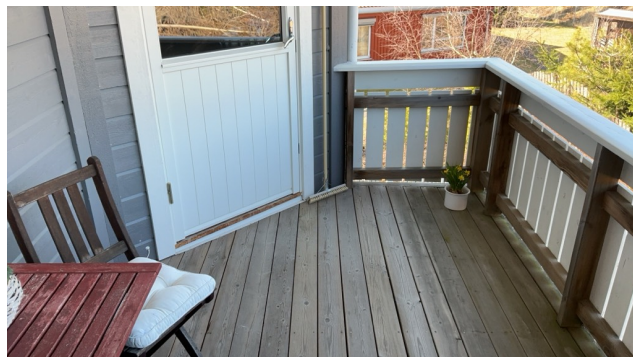
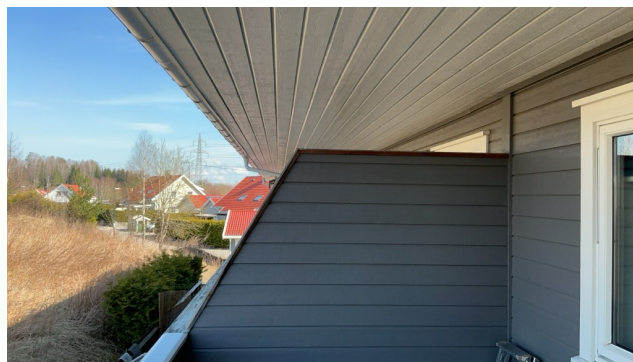
! TG 1 Balkonger, terrasser og rom under balkonger

Veranda med utgang fra stue: Konstruksjoner, overflater, rekkverk og håndlist i treverk. Overbygget.
Rekkverkshøyde balkong 92cm.

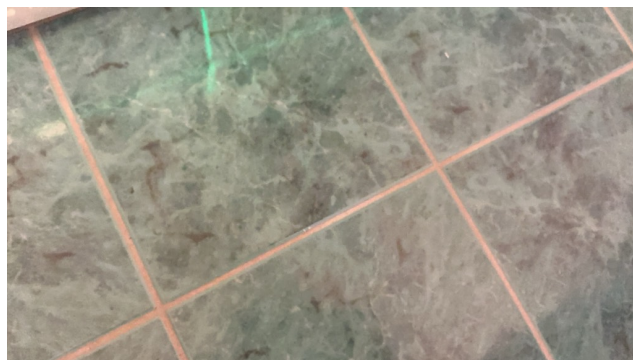
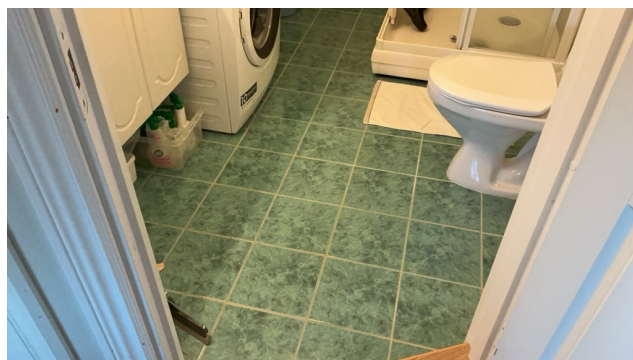
Gulv: Fliser, med varme.
Ved enkle fuktsøk ble det ikke registrert unormale verdier.

Rommet har mer enn halvparten av forventet brukstid oppnådd. Rommet må brukes med forsiktighet og det må følges med på konstruksjonene da risikoen for skader er stor. Gulvet er tilnærmet flatt. Fall er ikke tilfredsstillende, men badet fungerer med dette avviket

Siden våtrommet fungerer i dag er det ikke behov for strakstiltak. Men ut fra alder kan plutselig skader oppstå, det anbefales å følge med og bruke rommet med forsiktighet. For å få tilstandsgrad 0 eller 1 må gulvet bygges om, for å få riktig fall til sluk. Det vil imidlertid sjelden være økonomisk rasjonelt som et enkeltstående tiltak. Ved en eventuell renovering, påse at våtrommet bygges med riktig fall til sluk. Det anbefales å fortsatt bruke dusjkabinett, da dusjing direkte på gulv/vegges vil gi økt belastning på konstruksjonene.

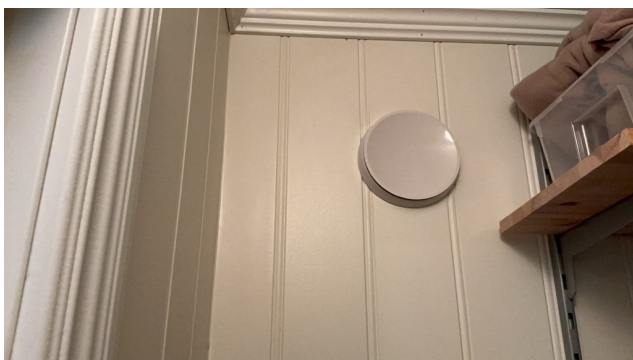
TG 2 Ventilasjon

Ventilasjonen i boligen tilfredsstiller ikke dagens krav til klima og miljø. Boligen fungerer med dette avviket, men det bør vurderes energibesparende tiltak.

Ventileringen er ikke i henhold til dagens krav. Tiltak må vurderes ut fra bruk/behov.

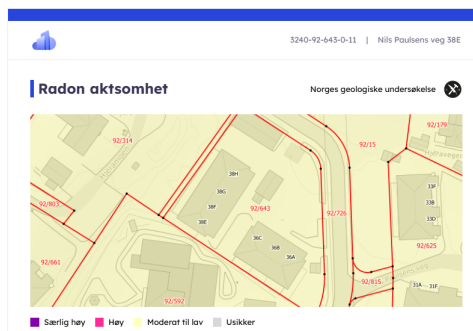
- ! Det er ikke foretatt radonmålinger, og bygget er heller [Gå til side](#) ikke utført med radonsperre.
- ! Rekkverket på balkong eller terrasse er for lavt i forhold til dagens krav.

- Det er ikke krav om utbedring av rekkverkshøyde opp til dagens forskriftskrav.
- Det bør gjennomføres radonmålinger.
