# Tilstandsrapport

Enebolig

Nessjøvegen 128, 2240 MAGNOR

Befaringsdato: 14.08.2025

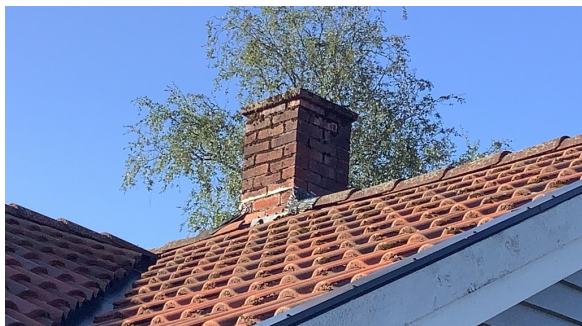
Det mangler overgangsbeslag på deler av pipe.

Det bør monteres nytt overgangsbeslag rundt pipe, eventuelt en heldekkende pipehatt.

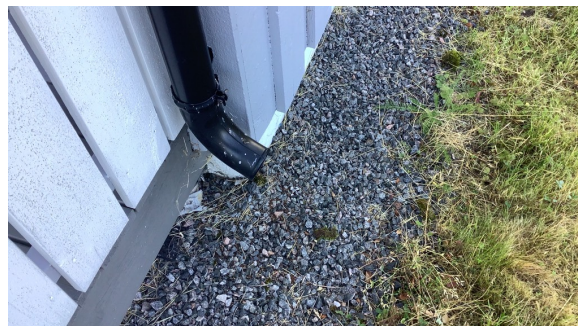
Eksempel på mangelfull bortledning av takvann.

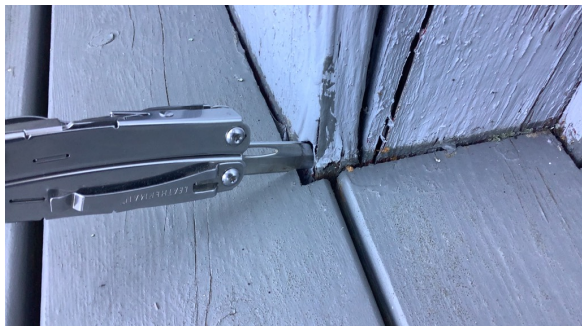
- Det er påvist spredte råteskader i bordkledningen.

Eksempel på råteskade.

- Råteskadet trekledning må skiftes ut.

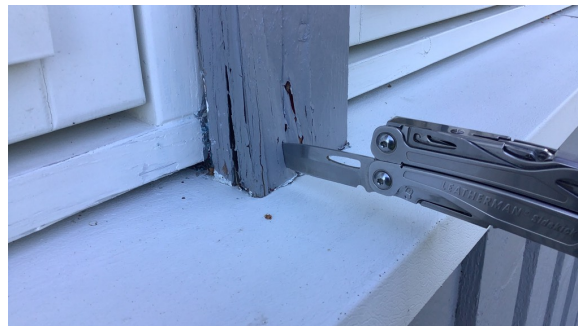
Omramming rundt vinduer er ført helt ned til vannbrett, og dette har spedvis ført til råteskader da omramming kan trekke opp fukt fra vannbrett.

Omramming er ført helt ned til vannbrett, og dette har ført til råteskader.

Det bør etableres spalte mellom omramming og vannbrett slik at fukt ikke kan trekkes opp fra vannbrett.

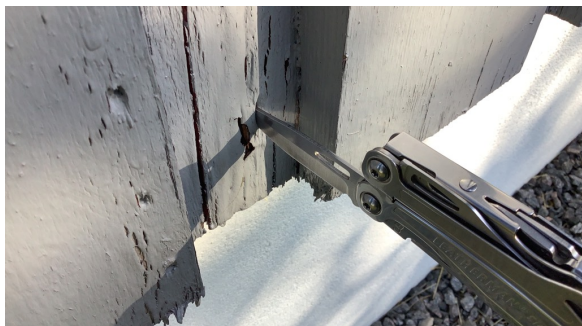
Eksempel på råteskade.

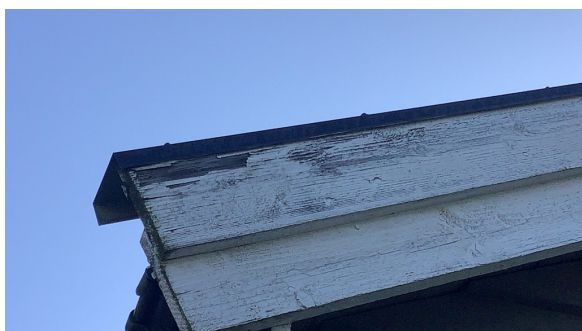
Det er fuktskjolder rundt pipe, og råteskader i taktro inntil pipe, men det måles tørt på befaringsdagen. Enkelte vindskier er værslitte.

Eksempel på værslitt vindski.

Vindskier bør vedlikeholdes.

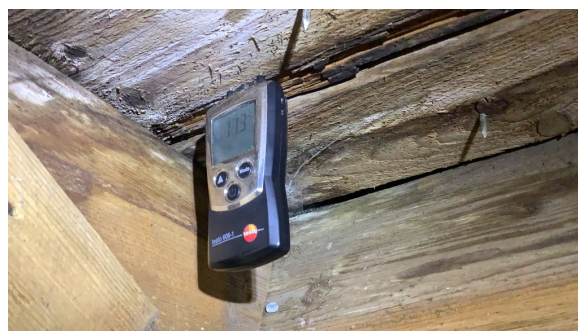
Fuktmåling i råteskadet taktro ved pipe, og det måles tørt på befaringsdagen.

Loftet må undersøkes ved forskjellige klimatiske forhold, og hvis det påvises fukt rundt pipe må det gjøres tiltak over tak.

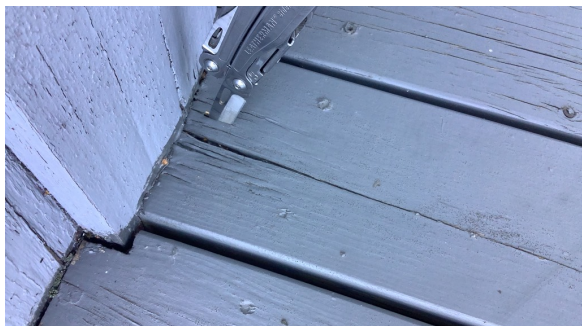
Det er påvist spredte råteskader i terrassebord.

Eksempel på råteskadet terrassebord.

Terrassebord med råteskader må skiftes ut.

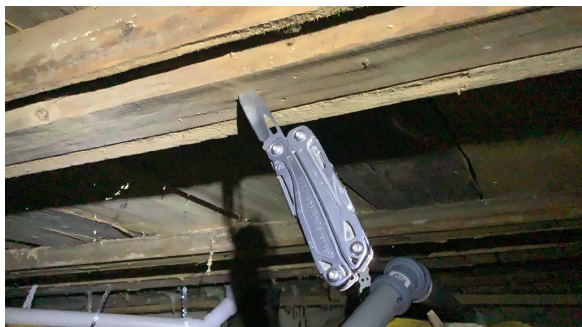
- Det er påvist fuktskader i etasjeskiller
- Målt høydeforskjell på mellom 10 - 20 mm innenfor en lengde på 2 meter. Tilstandsgrad 2 gis med bakgrunn i standardens krav til godkjente måleavvik.

Det er fuktskader i trebjelkelag med noe ukjent omfang ettersom det er begrenset adgang til krypkjeller og bjelker er svært våte på befaringsdagen. Høydeavvik måles i stue.

Trebjelke er våt og myk på befaringsdagen.

Skadeomfanget i krypkjelleren må undersøkes da konstruksjoner har tørket.

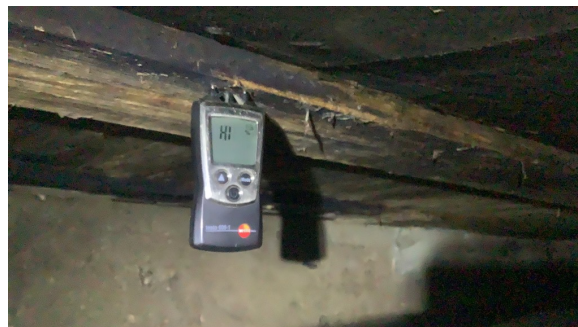
Fuktmåling, og treverk er vått (mer enn 28 vektprosent fuktinnhold).

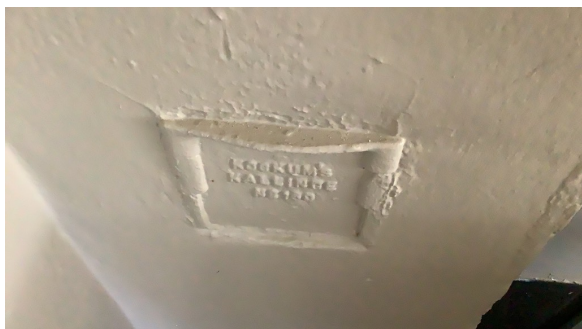
Gjenmalt sotluke.

Sotluke må utbedres slik at denne kan åpnes.

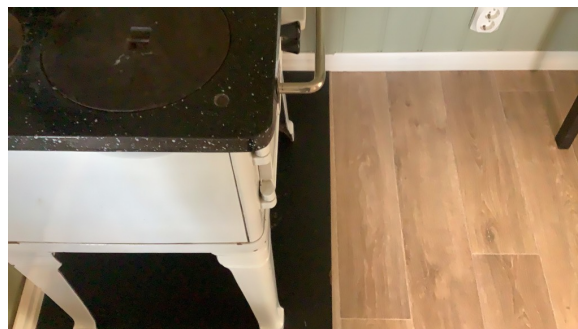
Det er mangelfull størrelse på ildfast metallplate under kjøkkenovn.

Mangelfull størrelse på ubrennbar plate foran kjøkkenovn.

Det bør monteres ubrennbar materiale minimum 30 cm forbi ilegg.

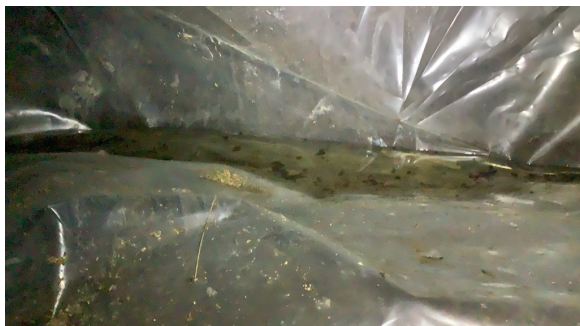
Det er svært fuktig klima i krypkjelleren, og selger opplyser at det var enda fuktigere før avfukteren ble montert i juli 2025.

Vann på fuktsperre på grunnen i krypkjeller.

Selger ble anbefalt å sørge for at den tørkede luften fra avfukteren blir sirkulert, gjerne ved å føre perforerte rør forskjellige retninger i krypkjelleren. Et rør bør også føres til krypkjeller under tilbygg.

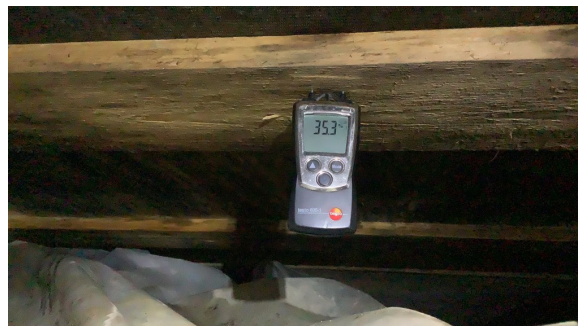
Gulvbjelke er våt (mer enn 28 vektprosent fuktinnhold).

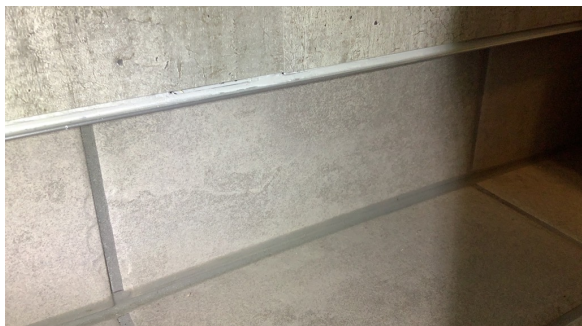
Glippe mellom sokkellist og platebunn er ikke fuget på enkelte vegger, og ellers mangelfullt fuget. Dette tyder på at monteringsanvisning ikke er fulgt, og da er det usikkerheter rundt andre skjulte, kritiske tettedetaljer.

- Dersom våtromsplatene ikke er montert fagmessig, kan dette medføre utettheter som øker risikoen for fuktinntrengning bak platene. Over tid kan dette føre til oppfuktning av tilstøtende konstruksjoner, noe som kan resultere i råteskader, muggvekst og eventuelle lekkasjer.

Mangelfull silikofuge.

Det er ikke behov for tiltak så lenge tett dusjkabinett fortsatt benyttes.

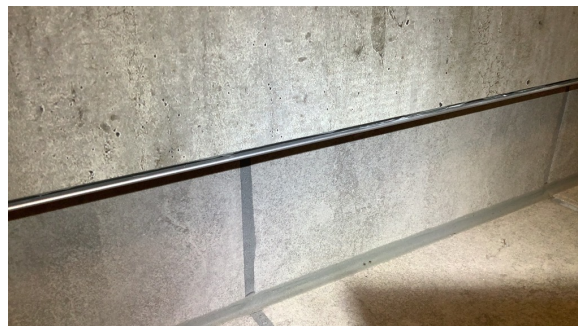
Manglende silikofuge.

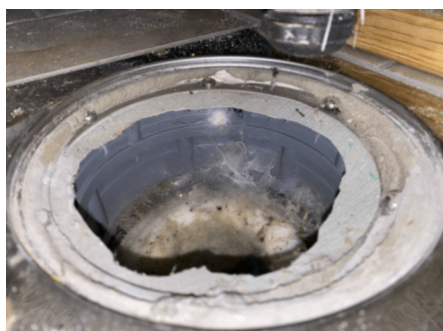
Plastsluk, og slukmansjett er ført under slukets klemring.

Det er ikke påvist tegn til at tiltak må utføres så lenge tett dusjkabinett benyttes.

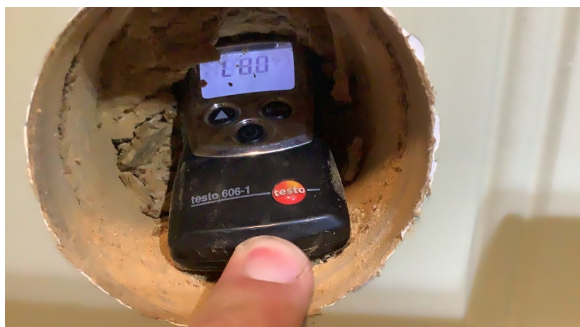
Hulltaking er foretatt og det er påvist avvik i hulltakingen. Hulltaking er foretatt bak komfyr på kjøkken. Fuktkvotemåling (vekt%) i konstruksjonen ble målt til 9.

Hulltaking, og det måles tørt.

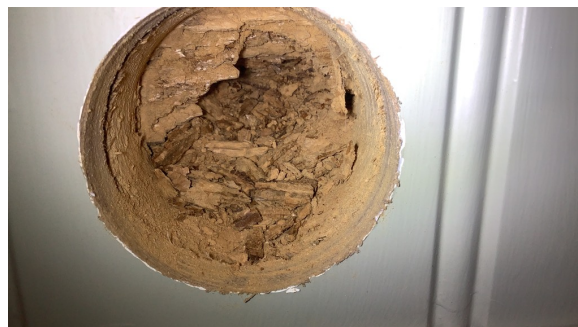
Det er påvist eldre, tørre råteskader i tømmervegg mellom bad og kjøkken. Disse skadene skyldes mest sannsynlig fukt fra grunnen før badet ble bygget.

Det er tørre råteskader i tømmer i delevegg.

Det er ikke påvist behov for tiltak, annet enn å sørge for at luftfuktigheten i krypkjelleren holdes under kontroll.

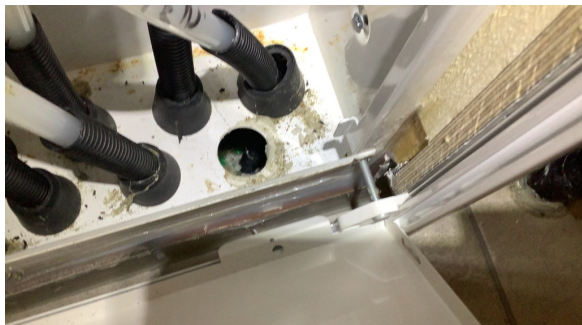
Eventuelt lekkasjevann fra rørskap ledes ikke til sluk, men det ledes inn i konstruksjonen.

Eventuelt lekkasjevann fra rørskap ledes ikke til sluk, men inn i vegg.

- Det bør foretas tiltak på anlegget som sikrer bedre løsning på eventuelt lekkasjevann fra rør i rør system.

Dette gjøres enklest ved å tette gjennomføringen fra rørskapet og montere lekkasjesikring i rørskapet.

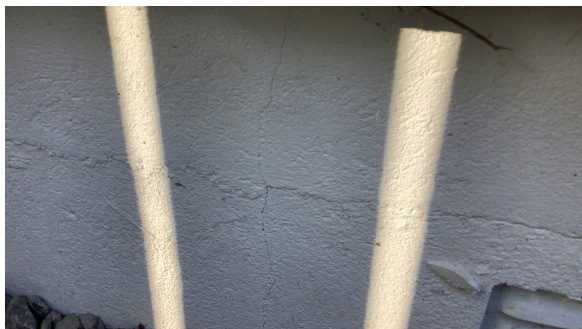
- Det er registrert skråriss som er symptom på setninger.

Eksempel på utvendig skråriss.

Utvendig forsegling av riss og sprekker for å forhindre frostspreng, og følg med på eventuell utvikling.

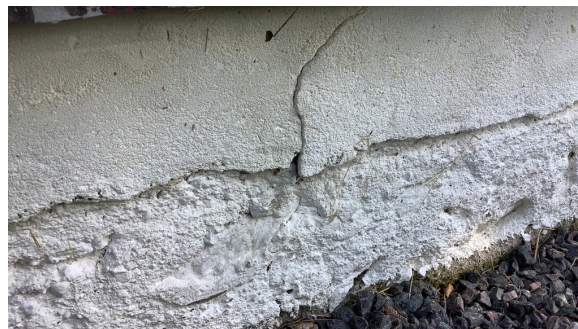
Sprekkdannelse og grov utførelse.

Deler av ringmur over terreng bør vedlikeholdes.

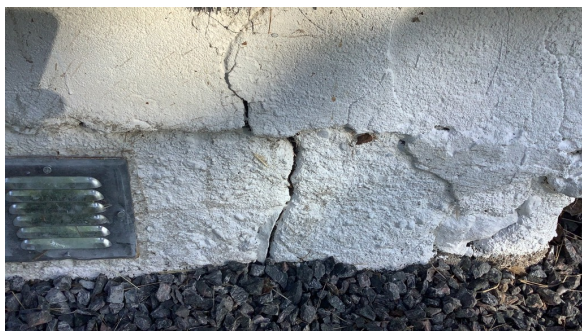
Sprekkdannelse og grov utførelse.

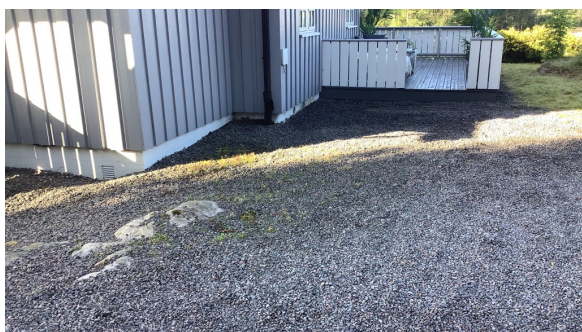
Utilfredsstillende fall fra bolig.

Terrengjustering bør utføres for å etablere tilfredsstillende fall fra boligen. Tilfredsstillende fall vil være minimum 1:50 i en avstand på minimum 3 meter fra boligen.

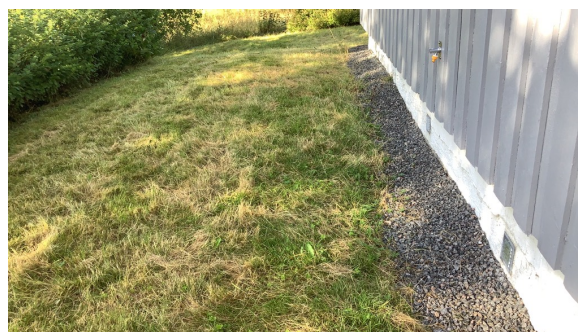
Utilfredsstillende fall fra bolig.
