Tilstandsrapport

Boligbygg med flere boenheter

Bekkefarveien 8, 1850 MYSEN

Befaringsdato: 02.07.2024

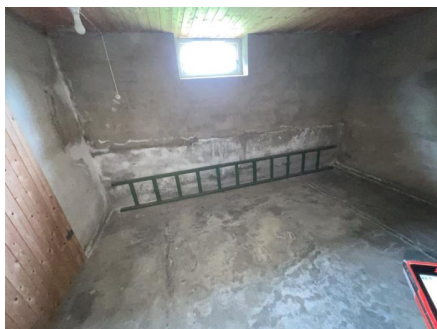
TG 2 Rom Under Terreng

- Det er påvist indikasjoner på noe fuktgjennomtrenging i kjellergulv.
 - Det er påvist indikasjoner på noe fuktgjennomtrenging inn i kjellermur.
- Takstmannen gjorde fuktsøk direkte på grunnmursvegger ved hjelp av ett Protimeter, påvist unormale verdier
- Det er ikke montert fuktsperre eller lagt isolasjon mot grunnen, det må derfor påregnes fukt fra grunnen.

- Det påviste fuktnivå gir grunn til å overvåke konstruksjonen jevnlig for å se utvikling over tid, og eventuelt foreta tiltak for å unngå fuktskader.

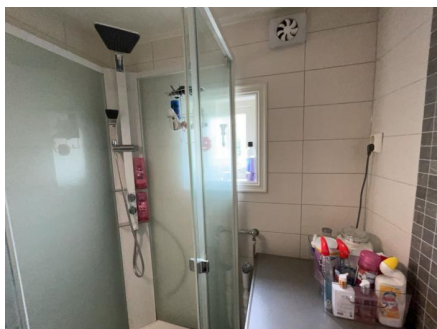
- Det er vindu/dør med ikke fuktbestandige materialer i våtsonen (ved vask, dusj, badekar, osv.), løsningen eller byggematerialet er uegnet
- Vinduet er plassert i våtzone, dette er en risikokonstruksjon, da membransjiktet trolig ikke er lagt inn mot vinduet.

- Valgt løsning innebærer at badet ikke fungerer uten bruk av tett dusjkabinett. Dersom dusjkabinettet skal fjernes, må det gjøres tiltak, slik at veggene oppfyller kravet til membran. Om ikke, vil det kunne oppstå fuktskader.

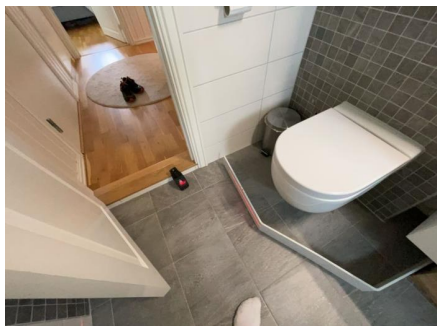
TG 2 Overflater Gulv

- Det er påvist at høydeforskjell fra topp slukrist til gulv/synlig topp membran ved dørterskel er mindre enn 25 mm.
- Det er påvist avvik i fallforhold til sluk i forhold til krav i forskrift på byggetidspunktet.

- Våtrommet kan fungere med dette avviket, det må dog gjøres utbedringer om avviket skal lukkes. Det vil imidlertid sjelden være økonomisk rasjonelt som et enkeltstående tiltak. Ved en eventuell renovering, påse at badet bygges med riktig fall til sluk. Det er høy terskel mot tilstøtende rom. Bilder av riktig utførelse ved dør vil lukke avviket.
