# Tilstandsrapport

Boligbygg med flere boenheter

Lonavegen 28 , 5353 STRAUME

Befaringsdato: 06.01.2026

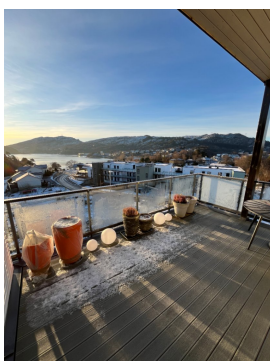
### ! TG 1 Balkonger, terrasser og rom under balkonger

Altan med glassrekkverk, tilkomst fra stue/kjøkken. Oppmålt til 15.2m<sup>2</sup>

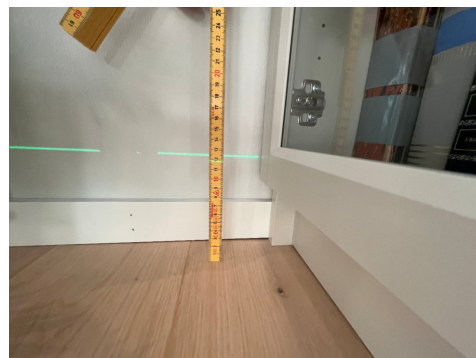
### ! TG 1 Etasjeskille/gulv mot grunn

Etasjeskiller er av trebjelkelag.

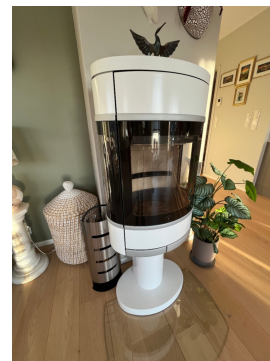
### ! TG 1 Pipe og ildsted

Boligen har elementpipe, vedovn i stue/kjøkken.

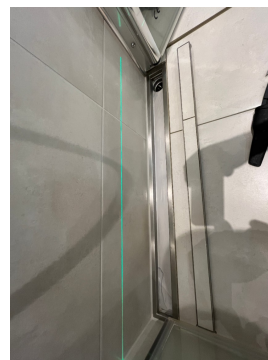
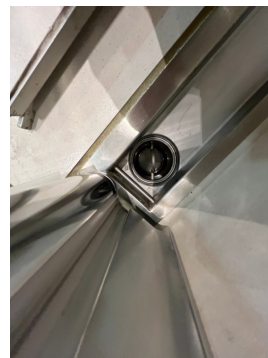
## ! TG 1 Sluk, membran og tettesjikt

Det er slukrenne ved vegg i dusjsonen og smøremembran med dokumentert utførelse.

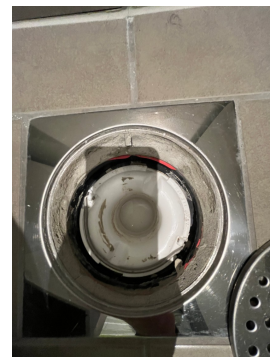
## TG 1 Sluk, membran og tettesjikt

Det er plastsluk og smøremembran med dokumentert utførelse.

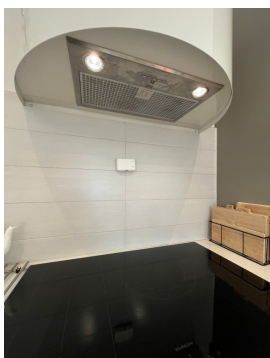
## ! TG 1 Avtrekk

Det er rørs kjøkkenventilator med avtrekk ut.

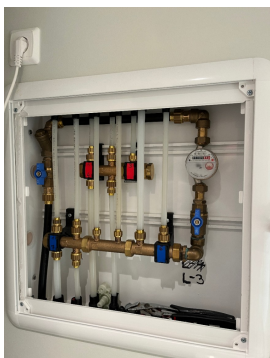
### ! TG 1 Vannledninger

Innvendige vannledninger er av plast (rør i rør). Det er besiktiget i rørskap.

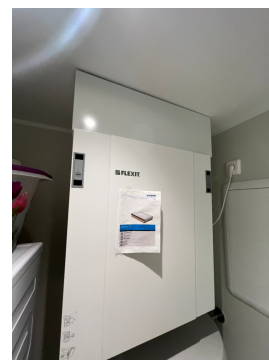
## ! TG 1 Ventilasjon

Boligen har balansert ventilasjon, aggregat plassert på vaskerom/teknisk rom

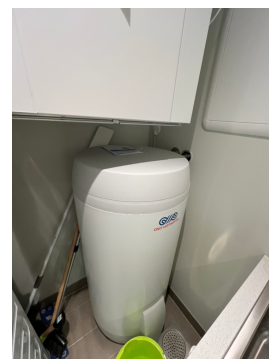
## ! TG 1 Varmtvannstank

Varmtvannstanken er på ca. 200 liter.

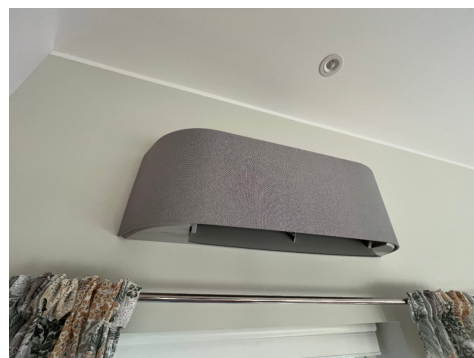
## ! TG 1 Andre installasjoner

Varmepumpe i stue/kjøkken. Toshiba signatur
