# Tilstandsrapport

Enebolig

Togstadvegen 840, 2164 SKOGBYGDA

Befaringsdato: 09.10.2025

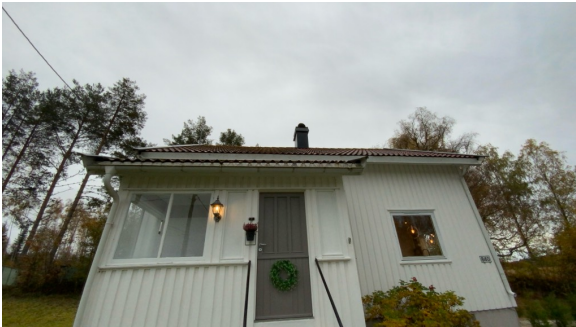
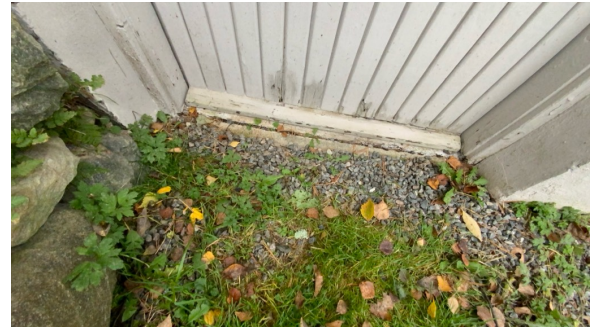
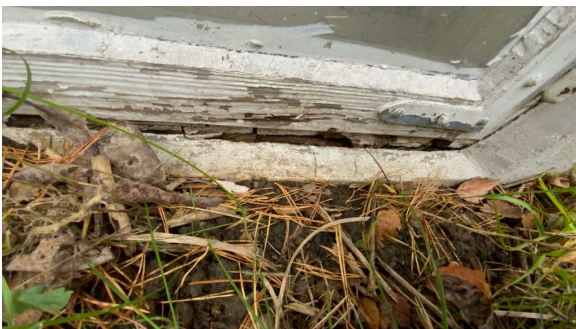
## TG 2 Veggkonstruksjon

- Det er ingen eller liten lufting i nedre kant av kledning mot grunnmur.
- Det er påvist spredte råteskader i bordkledningen.

- Det bør foretas tiltak for å bedre lufting av kledningen.
- Råteskader i bordkledningen kan fortsette å utvikle seg både i tilliggende bordkledning og til bakenforliggende veggkonstruksjon, dersom en ikke foretar tiltak.

Skadet panel og vindskier må skiftes for at fasaden skal ha en tiltenkt klimabeskyttelse for yttervegger og unngå fukt og vindbelastning. Det er kun tatt stikkprøver og spesifikt forbehold om at det kan finnes mer skade bak og rundt området enn beskrevet i rapporten. Det gjøres oppmerksom på at lufttetthet og isolasjonsevnen ikke er opp mot dagens krav. Dårlig lufting av kledningen kan føre til lavere levetid og kondensskader på panel og underliggende lekting kan skades over tid.

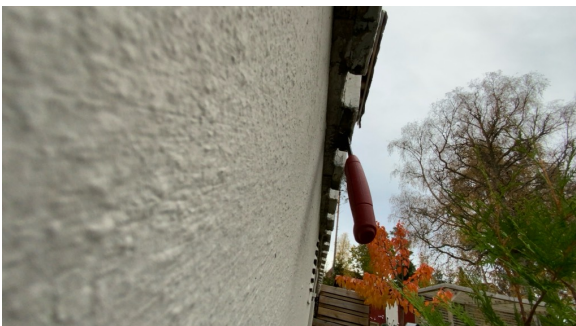
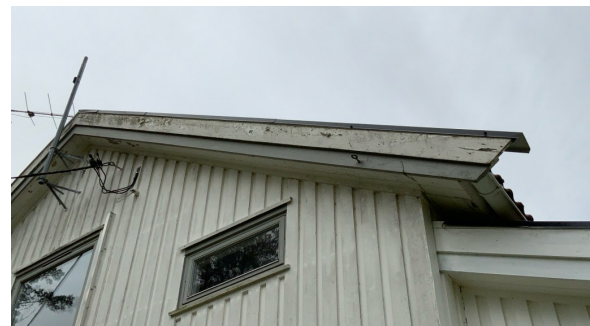
## TG 2 Takkonstruksjon/Loft

- Det er begrenset/dårlig ventilering av takkonstruksjonen.
- Det er påvist fuktskjolder/skader i takkonstruksjonen.

Det gjøres oppmerksom på at det kan forekomme noe luftlekkasje via diffusjonssperre mot kaldtloft med tanke på byggets alder, som ikke var synlig befaringsdagen under isolasjon. Det er ingen tegn til musesperre ute ved raft. Det var synlig tegn til mus på kryploftet.

- Det må gjøres nærmere undersøkelser.
- Lufting/ventilering bør forbedres.

Det gjøres oppmerksom på at det er viktig at det er god lufting i konstruksjonen og derfor anbefales det ytterligere noe mer luftespalte ut mot raft/takutstikk der det er delvis tett for å unngå kondens i konstruksjonen. Dampspærre på eldre hus er ikke med dagens tetthet og varmluft kan ofte sige opp på kaldtloftet og kondens kan skapes. Derfor er det viktig med god lufting av konstruksjonen. Musesperre på eldre konstruksjoner må etableres med netting eller lignende for å unngå mus på loft.

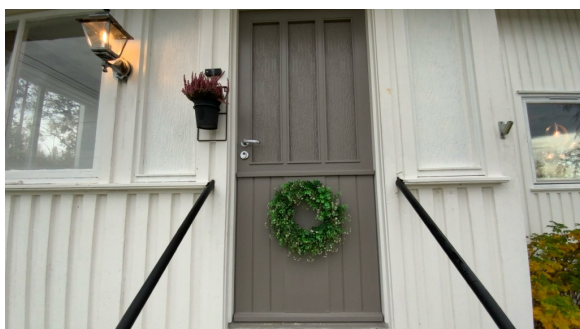
## TG 3 Dører - 2

- Det er påvist avvik rundt innsettsdetaljer.
- Det er påvist dør(er) med fukt/råteskader.

Det bør gjennomføres utbedring eller utskifting av dør(er) med fukt- og råteskader, samt utbedring av innsettsdetaljer. Dersom tiltak ikke iverksettes, kan det føre til ytterligere skadeutvikling, redusert funksjon og økt risiko for fuktskader i tilstøtende konstruksjoner.

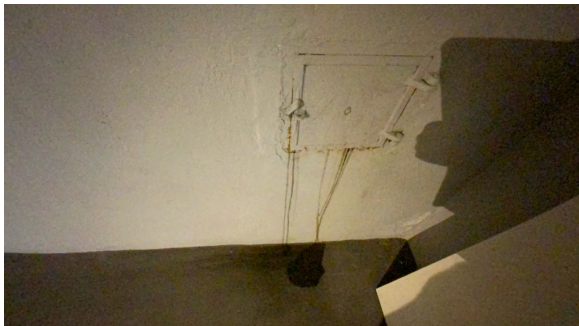
## 1 TG 2 Rom Under Terreng

- Det er påvist indikasjoner på noe fuktgjennomtrenging i kjellergulv.
- Det er påvist indikasjoner på noe fuktgjennomtrenging inn i kjellermur.

Innebygget kasse under trapp bør fjernes for å unngå innebygget fukt under trapp.

- Det påviste fuktnivå gir grunn til å overvåke konstruksjonen jevnlig for å se utvikling over tid, og eventuelt foreta tiltak for å unngå fuktskader.

Det anbefales å fjerne innebygget kasse under trapp for å unngå opphopning av fukt og redusere risikoen for skjulte fuktskader i konstruksjonen. Selv om det er fritt eksponert mur i yttervegger under terreng, og dette gir gode forhold for uttørking og ventilasjon, bør området overvåkes jevnlig for å oppdage eventuell utvikling av fuktskader over tid. Saltutslag og forhøyede fuktverdier indikerer at det kan være noe fuktgjennomtrenging, og tiltak bør vurderes dersom forholdene endrer seg eller bruken av rommet endres.

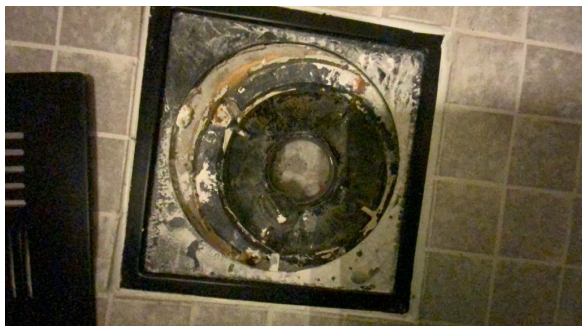
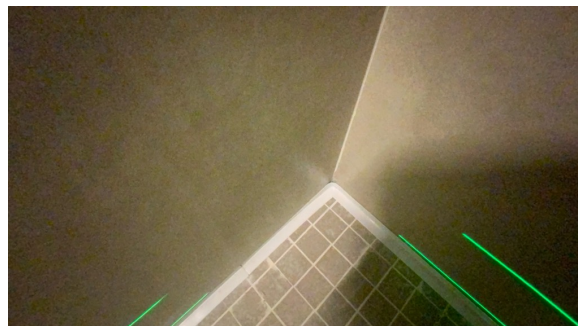
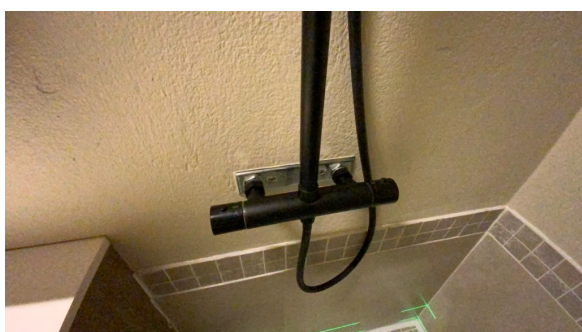
#### Vurdering av avvik:

Det ble registrert noe høye fuktverdier i yttervegg inne i dusjsone ved fuktsøk. Dette kan komme av at det også ble funnet høye fuktverdier ved søk på andre områder av grunnmur.

Det anbefales å følge opp med jevnlig kontroll av fuktverdier og vurdere ytterligere undersøkelser dersom fuktverdiene øker eller det oppstår tegn til skade. Konsekvensen av manglende mulighet for hulltaking er at tilstanden inne i veggkonstruksjonen bak våtsone ikke kan vurderes, noe som medfører usikkerhet om eventuelle fuktskader eller skjulte feil. Se øvrig rom under terreng for mer vurdering.

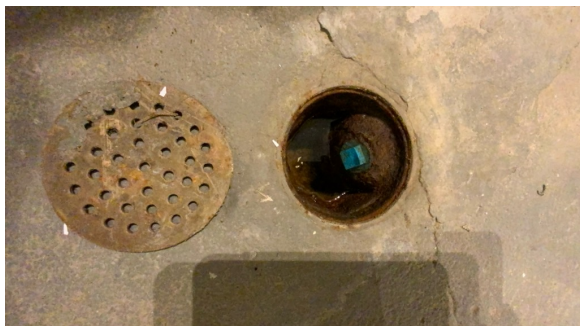
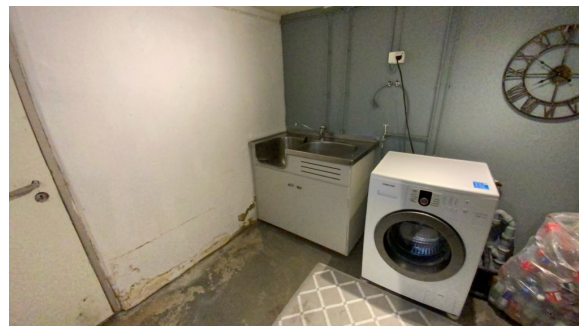
## KJELLER > VASKEROM

Det ble registrert noe høye fuktverdier i yttervegg inne i dusjsonen ved fuktsøk. Dette kan komme av at det også ble funnet høye fuktverdier ved søk på andre områder av grunnmur.

- Det må foretas tiltak for å lukke avviket.

Det anbefales å følge opp med jevnlig kontroll av fuktverdier og vurdere ytterligere undersøkelser dersom fuktverdiene øker eller det oppstår tegn til skade. Konsekvensen av manglende mulighet for hulltaking er at tilstanden inne i veggkonstruksjonen bak våtsone ikke kan vurderes, noe som medfører usikkerhet om eventuelle fuktskader eller skjulte feil. Se øvrig rom under terreng for mer vurdering.

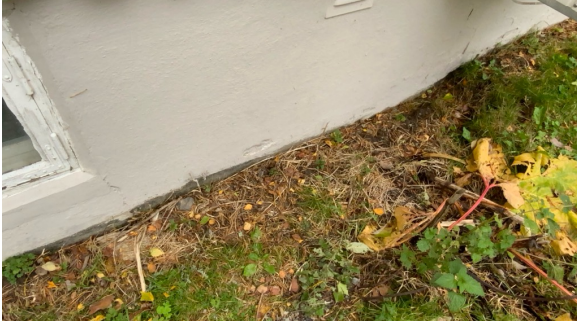
## TG 3 **Fuktsikring og drenering**

- Det mangler, eller på grunn av alder er det sannsynlig at det mangler, utvendig fuktsikring av grunnmuren ved kjeller/underetasje.
- Mer enn halvparten av forventet levetid på drenering er overskredet.

Drenering/fuktsikring som er utført etter vanlige metoder i byggeåret. Det var langt enklere metoder for drenering og fuktsikring enn dagens. Dette kan over tid føre tilgrodd drengsmasse kombinert med kapillært oppsug. Innkassing under trapp bør fjernes med tanke innebygget fukt.

Dreneringen bør vurderes nærmere, og det må påregnes behov for redrenering over tid for å sikre tilstrekkelig fuktsikring av grunnmur og kjeller. Dagens dreneringsløsning er av eldre type og kan være tilgrodd eller tett, noe som øker risikoen for fuktinntrenging, kapillært oppsug og skader på kjeller og grunnmur ved endret bruk eller økt fuktbelastning. Det anbefales jevnlig overvåking av tilstanden, og tiltak bør iverksettes dersom det oppdages tegn til fuktproblemer.

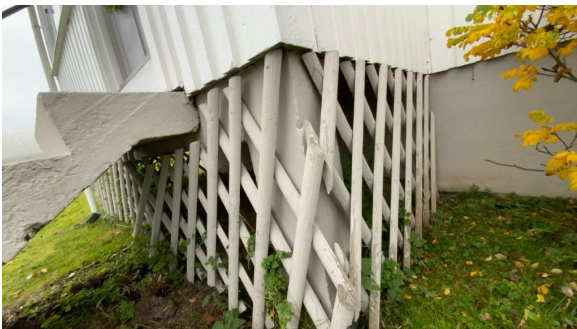
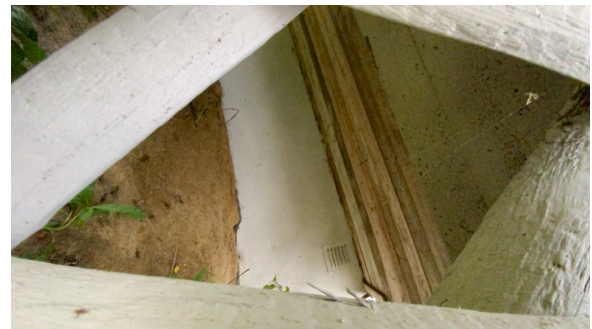
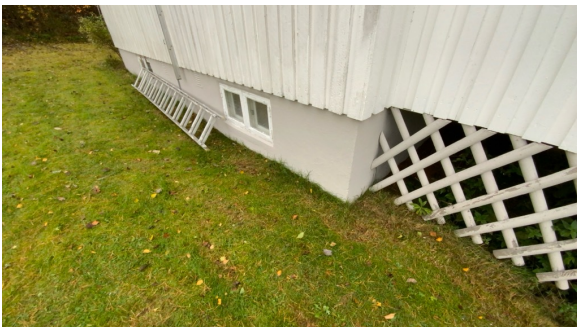
## TG 2 Terrengforhold

Som tiltak bør foretas justeringer der tomten heller mot huset for å unngå unødig fuktbelastning mot grunnmur og krypkjeller. Konsekvens ved manglende fall kan føre til at overflatevann samler seg inntil grunnmuren, noe som øker risikoen for fuktskader og skader på konstruksjonen.
