Togstadvegen 840, 2164 SKOGBYGDA

**Oppgradert, familievennlig og koselig enebolig i landlige omgivelser. Dobbelgarasje, solrik markterrasse og stor hage.**

Befaringsdato: 09.10.2025

Rapportdato: 14.10.2025

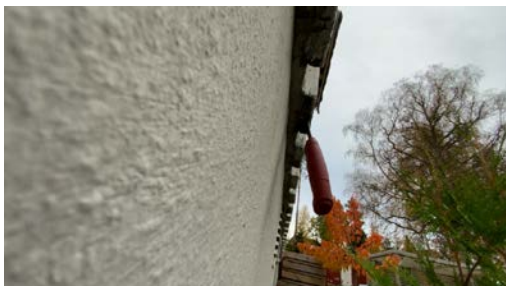
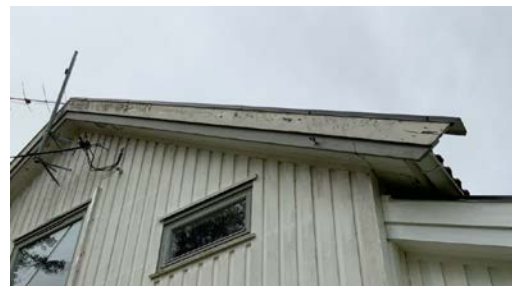
Vurdering av avvik: Det er ingen eller liten lufting i nedre kant av kledning mot grunnmur. Det er påvist spredte råteskader i bordkledningen.

Skadet panel og vindskier må skiftes for at fasaden skal ha en tiltenkt klimabeskyttelse for yttervegger og unngå fukt og vindbelastning. Det er kun tatt stikkprøver og spesifikt forbehold om at det kan finnes mer skade bak og rundt området enn beskrevet i rapporten. Det gjøres oppmerksom på at lufttetthet og isolasjonsevnen ikke er opp mot dagens krav. Dårlig lufting av kledningen kan føre til lavere levetid og kondensskader på panel og underliggende lekting kan skades over tid.

- Det bør foretas tiltak for å bedre lufting av kledningen.
- Råteskader i bordkledningen kan fortsette å utvikle seg både i tilleggende bordkledning og til bakenforliggende veggkonstruksjon, dersom en ikke foretar tiltak.

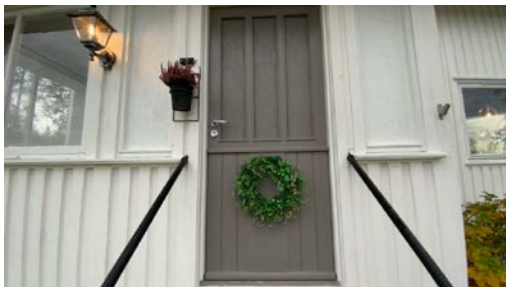
Vurdering av avvik: Det er avvik: Døren er gammel.

Døren har tiltenkt funksjon, men redusert isolasjonsevne og værslitasje med sprekker i treverket kan føre til økt varmetap og risiko for ytterligere skader. Det bør påregnes vedlikehold og eventuelt utskifting over tid for å sikre funksjon, beskyttelse og levetid.

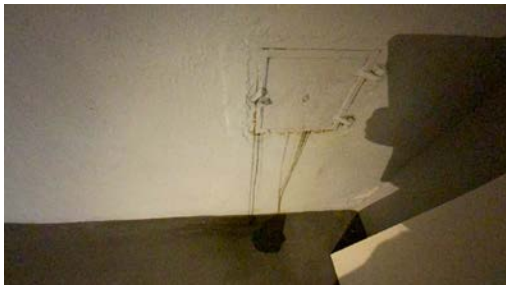
Vurdering av avvik: Pipevanger er ikke synlige. Det er panel på en side av pipe. Det er synlig rennmerker under sotluke.

Det anbefales at avstanden mellom ildstedet og brennbart materiale økes for å oppfylle gjeldende krav og redusere brannrisiko ved å fjerne panel mot pipeløp og utbedre sotluke så denne er tett og ikke tilfører fukt mot omkringliggende konstruksjoner. Pipeløpet har en brukstid på over 20 år. Det anbefales en gjennomgang av tilstanden fra stedlig brann- og feiervesen for å avdekke eventuelle skader eller mangler som kan medføre økt risiko for brann eller redusert funksjon.

**Kostnadsestimat: Under 10 000**

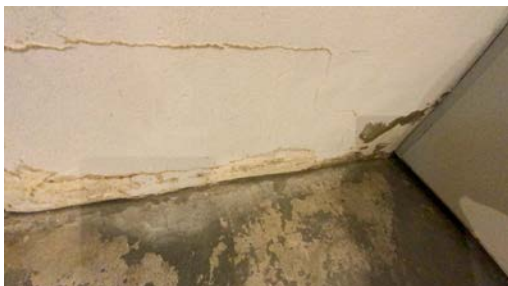
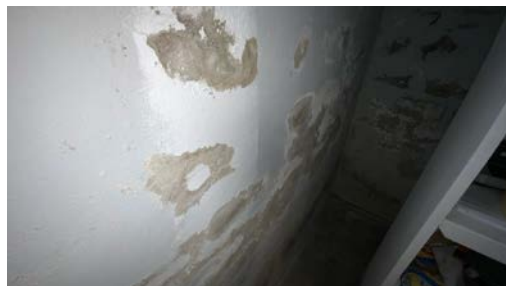
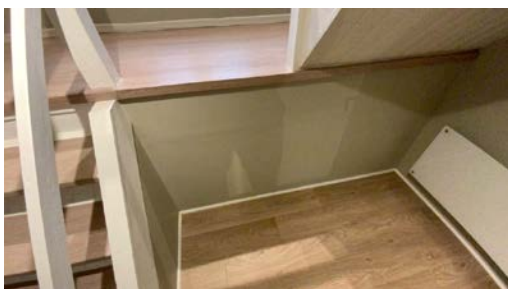
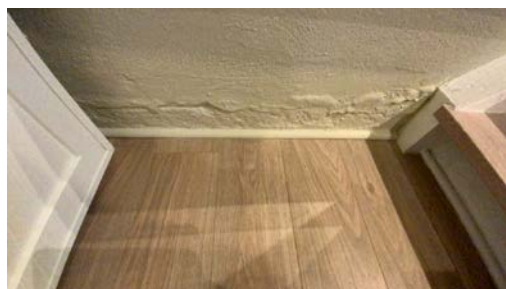
Vurdering av avvik: Det er påvist indikasjoner på noe fuktgjennomtrenging i kjellergulv. Det er påvist indikasjoner på noe fuktgjennomtrenging inn i kjellermur. Innebygget kasse under trapp bør fjernes for å unngå innebygget fukt under trapp.

Det anbefales å fjerne innebygget kasse under trapp for å unngå opphopning av fukt og redusere risikoen for skjulte fuktskader i konstruksjonen. Selv om det er fritt eksponert mur i yttervegg under terreng, og dette gir gode forhold for uttørking og ventilasjon, bør området overvåkes jevnlig for å oppdage eventuell utvikling av fuktskader over tid. Saltutslag og forhøyede fuktverdier indikerer at det kan være noe fuktgjennomtrenging, og tiltak bør vurderes dersom forholdene endrer seg eller bruken av rommet endres.

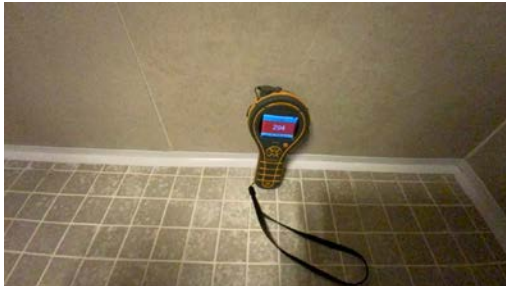
Vurdering av avvik: Det er påvist andre avvik: Det ble registret noe høye fuktverdier i yttervegg inne i dusjonen ved fuktsøk. Dette kan komme av at det også ble funnet høye fukverdier ved søk på andre områder av grunnmur.

Det anbefales å følge opp med jevnlig kontroll av fuktverdier og vurdere ytterligere undersøkelser dersom fuktverdiene øker eller det oppstår tegn til skade. Konsekvensen av manglende mulighet for hulltaking er at tilstanden inne i veggkonstruksjonen bak våtsone ikke kan vurderes, noe som medfører usikkerhet om eventuelle fuktskader eller skjulte feil. Se øvrig rom under terreng for mer vurdering.

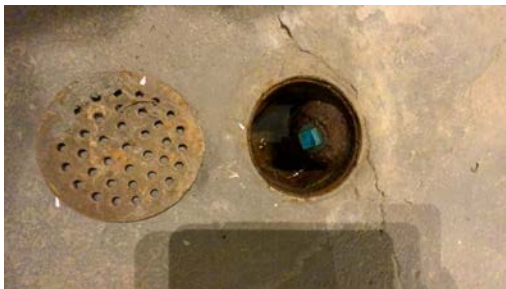
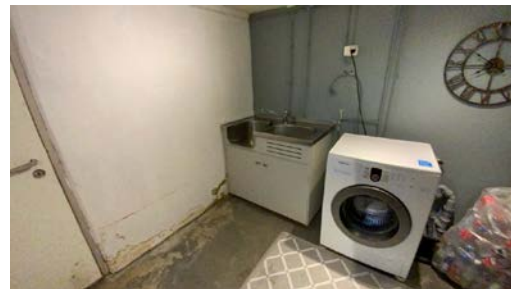
Vurdering av avvik: Våtrommet må oppgraderes for å tåle normal bruk etter dagens krav. Det er synlig fult i yttervegger som er en del av yttervegger og vurdert som rom under terreng. En må forvente generell oppgradering av våtrommets tettesjikt/membran for at våtrommet skal tåle en normal bruk etter dagens krav (tett våtsone). En samlet TG 3 for rommet er satt med bakgrunn i alder og manglende tetthet i våtsonen på rommet.

Tg er gitt med tanke på dagens forskrift og krav til vurdering for våtrom. Rommet må renoveres ut fra dagens krav for å lukke avviket.

**Kostnadsestimat: 50 000 - 100 000**

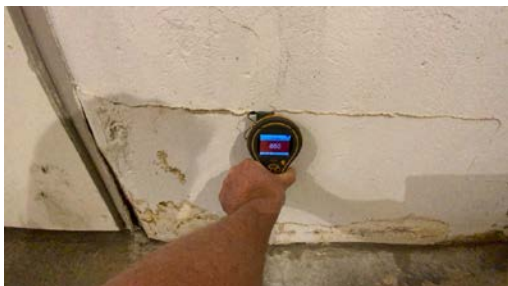
Vurdering av avvik: Det er påvist andre avvik: Det ble registret noe høye fuktverdier i yttervegg inne i dusjonen ved fuktsøk. Dette kan komme av at det også ble funnet høye fukverdier ved søk på andre områder av grunnmur.

Det anbefales å følge opp med jevnlig kontroll av fuktverdier og vurdere ytterligere undersøkelser dersom fuktverdiene øker eller det oppstår tegn til skade. Konsekvensen av manglende mulighet for hulltaking er at tilstanden inne i veggkonstruksjonen bak våtsone ikke kan vurderes, noe som medfører usikkerhet om eventuelle fuktskader eller skjulte feil. Se øvrig rom under terreng for mer vurdering.

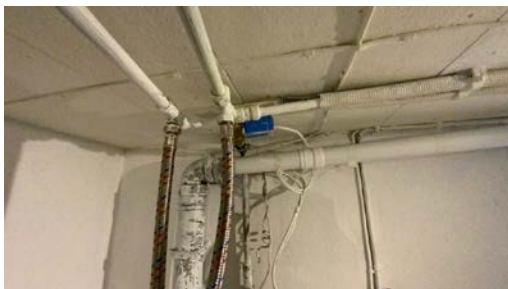
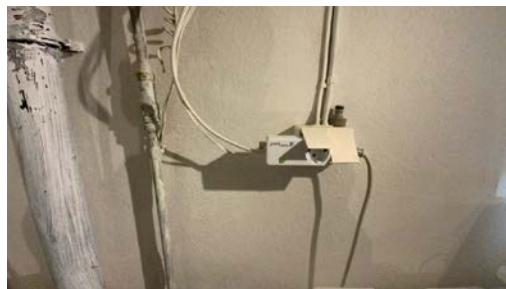
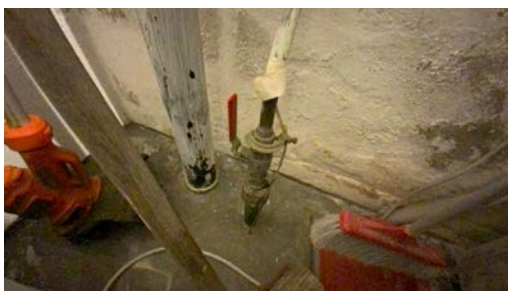
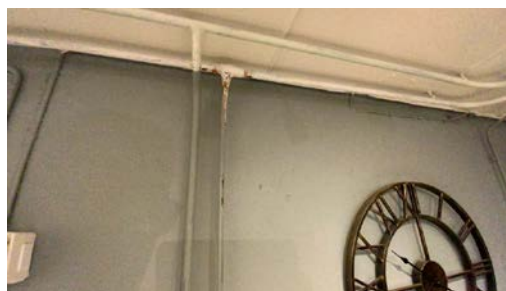
Vurdering av avvik: Mer enn halvparten av forventet brukstid er passert på innvendige vannledninger. Vannrør utenom rør mellom vaskerom til bad og fra vaskerom til kjøkken som er plastrør er nyere.

- Tidspunkt for utskiftning av vannledninger nærmer seg.
- I forbindelse med oppgradering av våtrom vil det være naturlig med utskiftning av rør.
- Det er ikke behov for utbedringstiltak siden anlegget fungerer i dag, men ut ifra alder kan skader plutselig oppstå på eldre anlegg.

**Kostnadsestimat: 10 000 - 50 000**

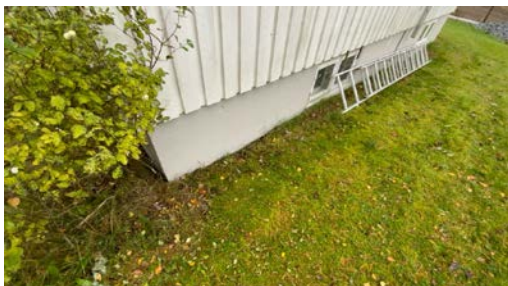
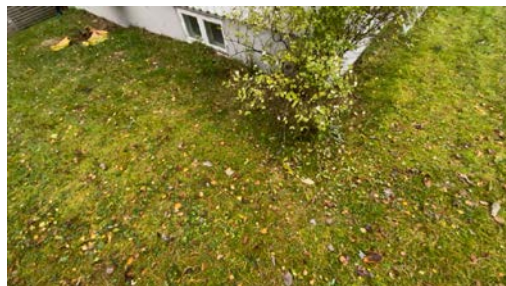
Vurdering av avvik: Det er påvist dårlig fall eller flatt terreng inn mot grunnmur og dermed muligheter for større vannansamlinger. Det kan forekomme at vann ikke renner tilfredsstillende bort fra boligen ved flate tomter. Et fall på minimum 1:15 i en bredde av minst en meter rundt huset anbefales. Det vil si at terrenget skal ligge minst 7 cm lavere én meter ut fra huset enn inne ved grunnmuren.

Som tiltak bør foretas justeringer der tomten heller mot huset for å unngå unødig fuktbelastning mot grunnmur og krypkjeller. Konsekvens ved manglende fall kan føre til at overflatevann samler seg inntil grunnmuren, noe som øker risikoen for fuktskader og skader på konstruksjonen.
