Tilstandsrapport

Leilighet

Bronsekarveien 40B , 4320 SANDNES

Befaringsdato: 29.04.2026

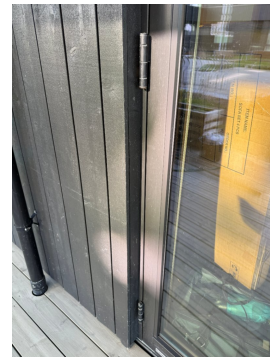
Ytterdør, normal slitasje. Terrasse dør påregnelig med noe nedbryting i utvendig beslag terrassedør anbefales jevnlig vedlikehold med smøring av hengsler. Normal tid før utskifting av tredører og aluminiumsdører er 20 - 40 år.

Påregnelig med noe justering og ettersyn av beslag.

Vedlikehold, beslag og hengsler anbefales smøres årlig.

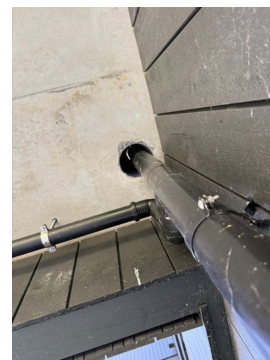
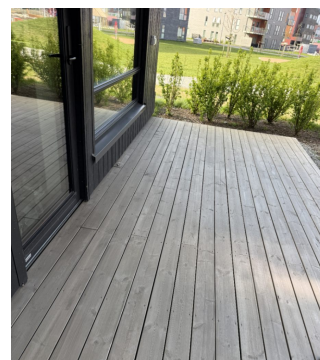
Merknad, utett rundt takk nedløp/rørgjennomføring fra overliggende balkong dekke, kan føre til at fukt ledes videre nedover i hulrom langs ned løp.

Utett rundt takk nedløprørgjennomføring fra overliggende balkong dekke.

Anbefales tettet rundt fra rørgjennomføring øvre dekke, slik at fukt ikke skal trenge inn.

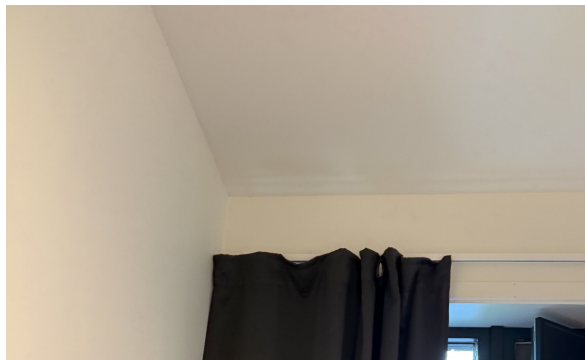
Soverom

Stedvis mindre riss/sprekk i overgang yttervegg og himling på soverom.
Mindre riss/sprekk innvendig hjørne (fuge) i vegg på rom til toalett bak vask.

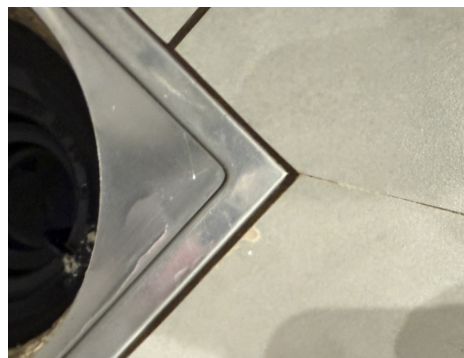
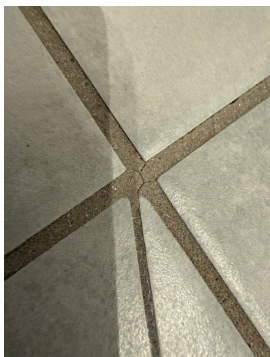
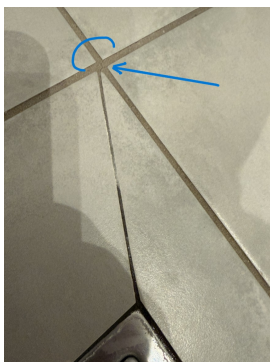
- Det er påvist at flisfuger har riss/sprekker.

Mindre hakk/merke/kanting i flis på gulvet rundt sluk.
Mindre riss/sprekk i fuge mellom flis på gulvet nær sluk i dusj anbefales utbedret.
Riss/sprekk kan forverre seg med at den blir utsatt for fukt i dusj ved daglig bruk, kan føre til ytterlig nedbrytning av materialer.
Anbefales utbedret mulig garantisak.

- Dersom tiltaket ikke utføres er det fare for videre skadeutvikling.

Påpekte forhold med riss i fuge må vurderes oppgradert, fukt kan trenge inn i riss/sprekk før til nedbrytning/bom i flis.

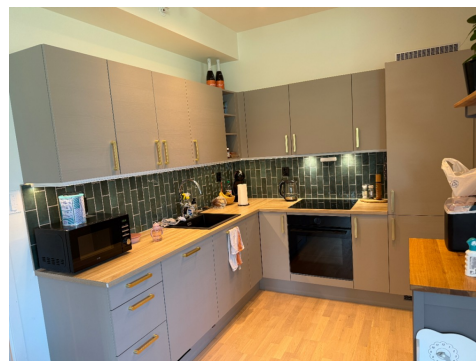
Kjøkkeninnredning med hvite slette fronter og laminert benkeplate fra byggeår, ingen spesielle merknader utover normale bruk.

Avløpsrør under kjøkkenvask bør etterstrammes med jevne mellomrom, dette fordi disse over tid glir fra hverandre ved bruk av varmt og kaldt vann.

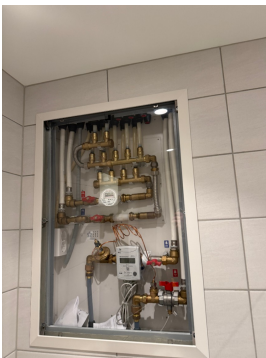
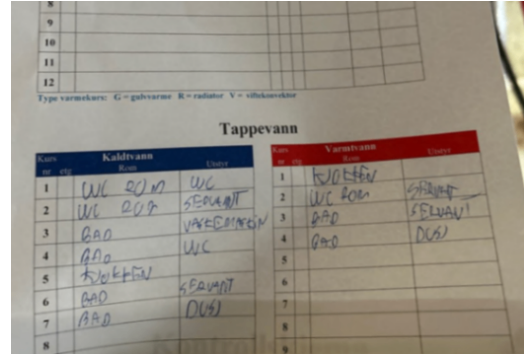
Merking fordeling av vannrør

Skjema til fordeling av vannrør mangler, er ettersendt på mail av selger. Skjema med rør fordeling kan med fordel monteres på innsiden av deksel til fordeler skap.
