# Tilstandsrapport

Rekkehus

Storrvegen 21, 4351 KLEPPE

Befaringsdato: 12.06.2025

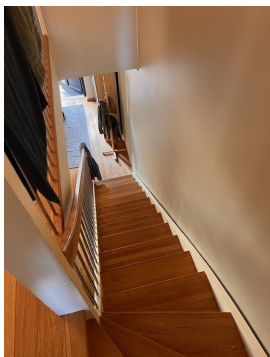
- Det mangler håndløper på vegg i trappeløpet.

Trapp mangler håndløper på vegg

- Håndløper må monteres på vegg for å tilfredsstille krav på byggetidspunktet.

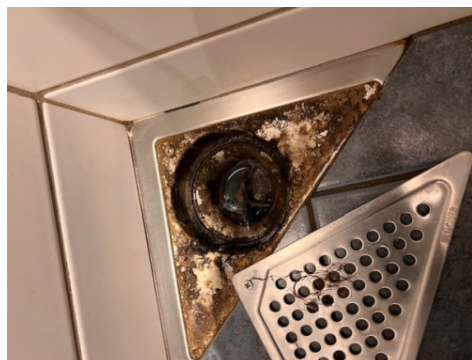
Sluk

Det er nyere stålsluk og smøremembran med dokumentert utførelse.

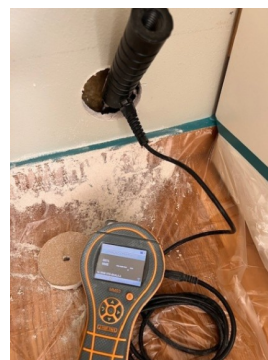
Hulltaking er foretatt uten å påvise unormale forhold. Hulltaking er foretatt ved/i soverom. Fuktkvotemåling (vekt%) i konstruksjonen ble målt til 0.

Fuktmåling i vegg mot våtsone.

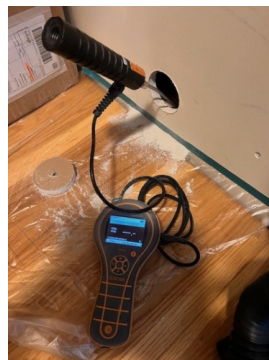
Hulltaking er foretatt uten å påvise unormale forhold. Hulltaking er foretatt ved/i soverom. Fuktvotemåling (vekt%) i konstruksjonen ble målt til 0.

Fuktmåling i vegg mot våtsone.

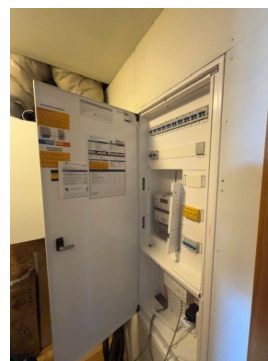
El skap

10. Er det tegn på at kabelinnføringer og hull i inntak og sikringsskap ikke er tette, så langt dette er mulig å sjekke uten å fjerne kapslinger?  
**Nei**
11. Finnes det kursfortegnelse, og er den i samsvar med antall sikringer?  
**Ja**
12. Foreta en helhetsvurdering av det elektriske anlegget, dets alder, allmenne tilstand og fare for liv og helse. Bør det elektriske anlegget ha en utvidet el-kontroll?  
**Nei**
